ENTAC 2024

XX ENCONTRO NACIONAL DE TECNOLOGIA DO AMBIENTE CONSTRUÍDO
Maceió, Brasil, 9 a 11 de outubro de 2024

Análise do impacto de reformas nas condições térmicas em Habitações de Interesse Social em Maceió - AL

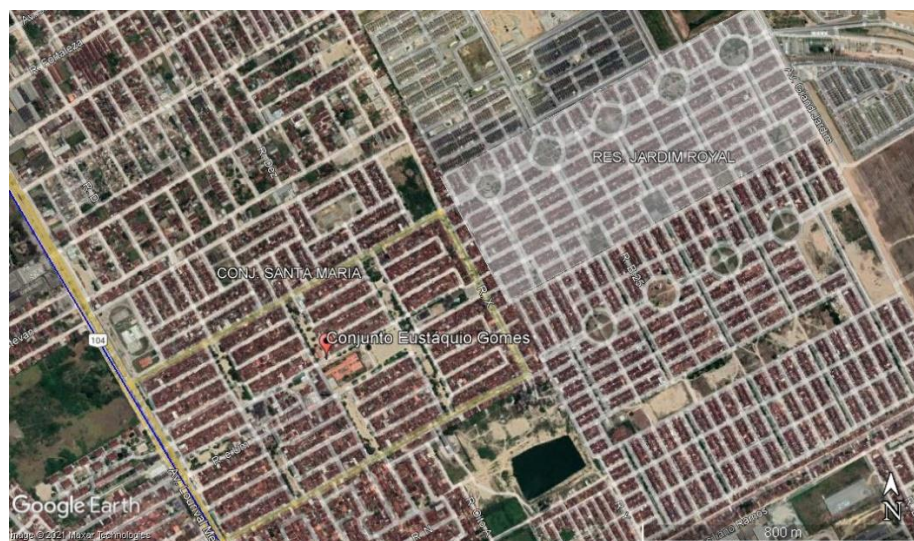
Figura 1 - Implantação dos Conjunto Eustáquio Gomes e Jardim Royal

Ao estudar a planta de locação do conjunto residencial com o auxílio de imagens de satélite, foram identificados quatro tipos de implantação das habitações. Durante esse processo ficou perceptível que o parcelamento do solo foi feito de modo a aproveitar a infraestrutura existente no Conjunto Eustáquio Gomes de Melo, seguindo uma implantação similar ao mesmo, diferenciando com quadras menores e implantação de praças (Figura 1). Esse parcelamento levou a uma implantação de unidades cujas plantas baixas foram espelhadas ao longo dos seus eixos, sem levar em consideração a ventilação predominante em Maceió para os ambientes de maior permanência.

Com isso foi identificado a necessidade de realizar o estudo das máscaras de sombra e do escoamento da ventilação, para detectar as condições de exposição dos ambientes à incidência do vento e da radiação solar. As máscaras de sombra são resultantes de estudos das Cartas Solares; o escoamento da ventilação foi baseado em estudo anterior [8], onde foi realizado ensaio na mesa d'água em uma unidade habitacional do Residencial; e [9] que executou simulações computacionais em 2 duas unidades em orientações diferentes. Através destes estudos foram criadas imagens que demonstram como se dá o escoamento da ventilação dentro das residências nas quatro orientações mais o espelhamento da casa a depender da implantação, considerando os ventos predominantes em Maceió, ou seja, Leste e Sudeste.

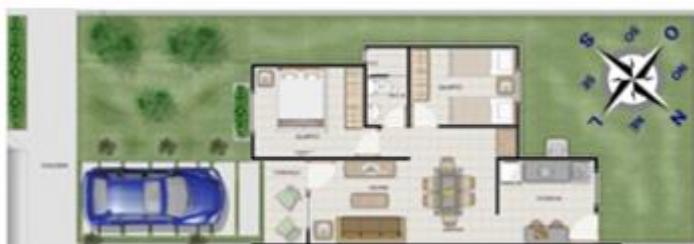
Figura 2 - Implantação orientada à Sudeste

A habitação analisada da implantação Sudeste é a da Figura 2.

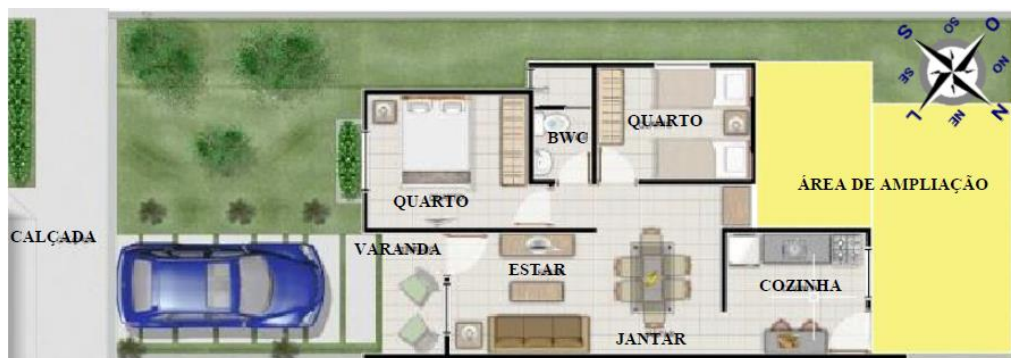
Figura 3 - Edificação reformada à Sudeste

As reformas realizadas (Figura 3) foram a ampliação da cozinha, acréscimo de cobertura na área de serviço e construção de um terceiro quarto.

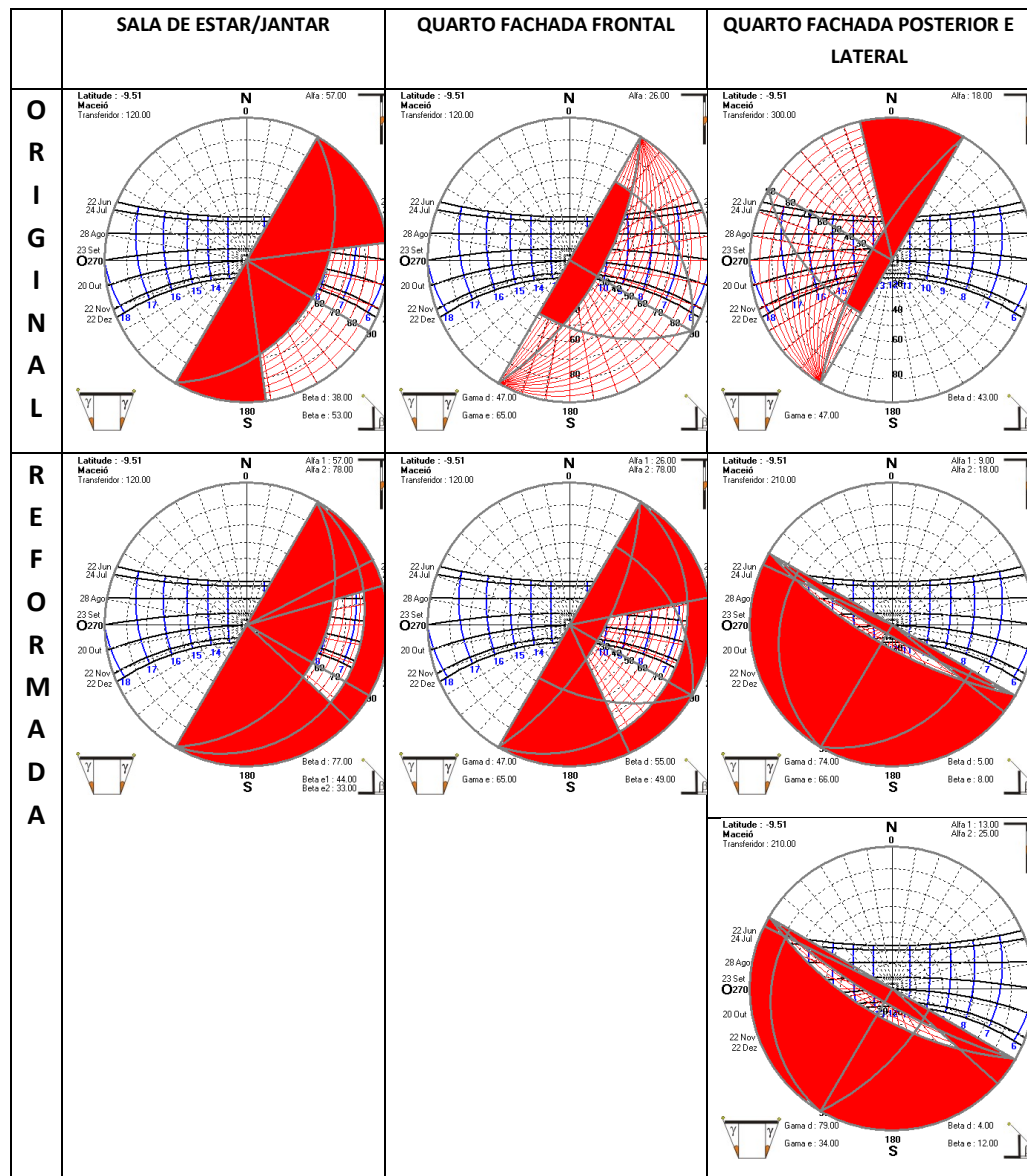
Quadro 1 - Máscara de sombra das aberturas da edificação orientada à Sudeste

Para a edificação em sua configuração original, o quarto da frente (Sudeste) apresenta uma maior incidência de radiação solar direta em horários críticos no período do verão. Já o quarto posterior, com abertura orientada a Sudoeste, apresenta-se exposto à insolação direta no inverno. Esta é a implantação cujas aberturas encontram-se expostas à insolação direta por um total maior de horas ao longo do ano, aumentando os ganhos de calor dos ambientes em comparação com as demais implantações analisadas. Já na casa reformada com a ampliação da cozinha e a construção de um terceiro quarto paralelo ao segundo quarto, mantém-se a mesma condição de incidência solar das aberturas da sala e do quarto da fachada frontal (Quadro 1), enquanto para os dois outros quartos, as aberturas foram deslocadas para o recuo lateral, implicando em praticamente o sombreamento total dessas aberturas, proporcionado pelo muro que se encontra a sua frente, reduzindo os ganhos térmicos no interior desses ambientes.

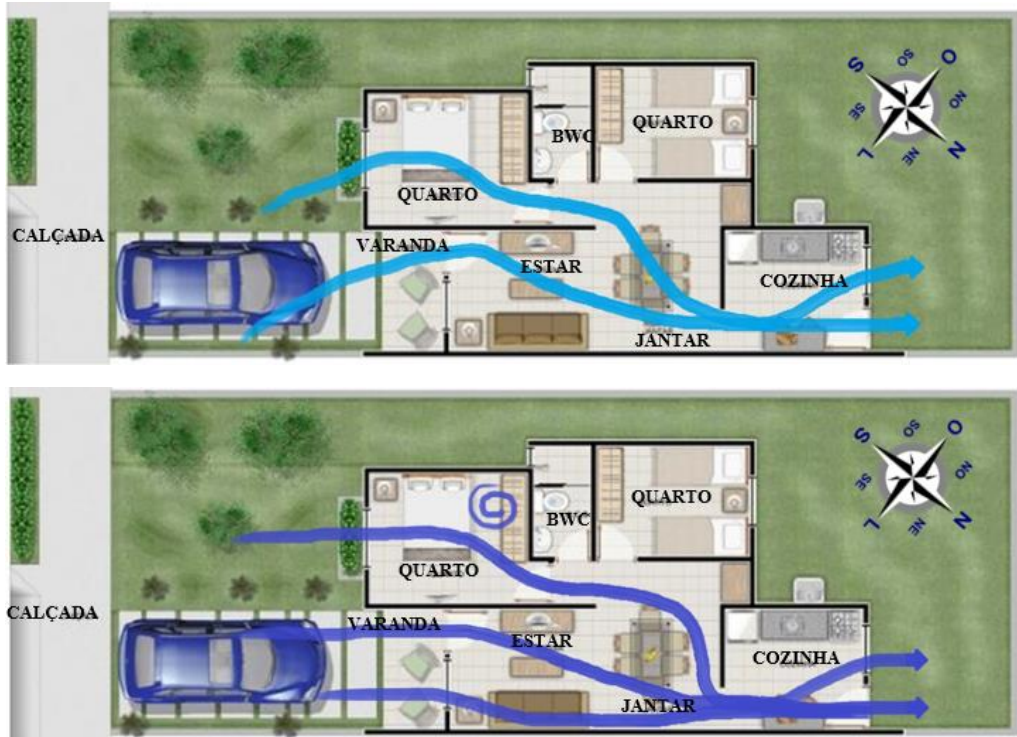
Figura 4 - Escoamento da ventilação na unidade original implantada com orientação Sudeste

Quanto a ventilação (Figura 4) a edificação original tem um bom aproveitamento dos ventos Leste (Figura 4 acima) e Sudeste (Figura 4 abaixo), acontecendo a ventilação cruzada da sala para a cozinha e do quarto de casal para a cozinha. Porém, o quarto posterior não apresenta indício de uma ventilação eficiente, estando em posição menos favorecida já que não possui aberturas orientadas para os ventos predominantes, nem possui saída de ar.

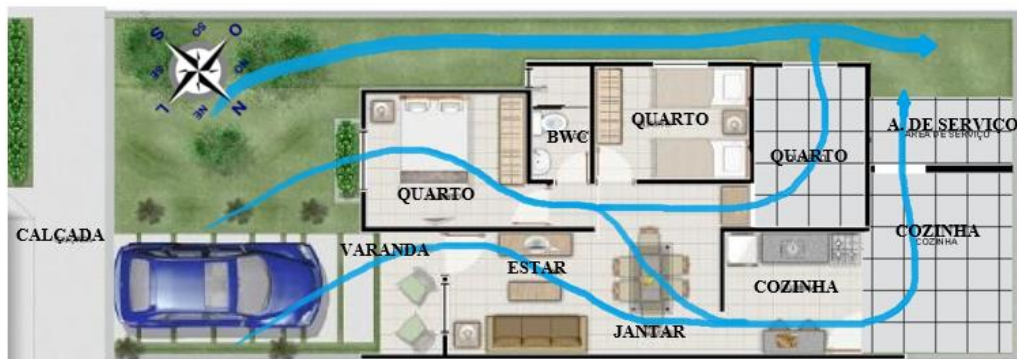
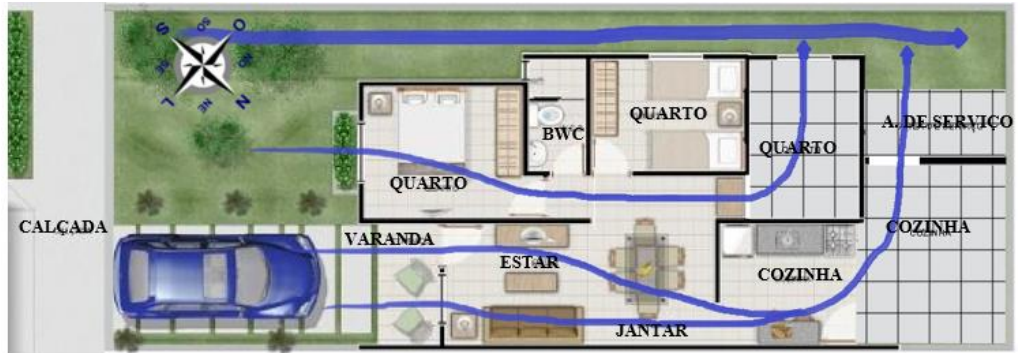
Figura 5 - Escoamento da ventilação orientação Sudeste com reforma

Na casa reformada (Figura 5 – acima vento leste; abaixo vento sudeste), as construções no recuo posterior, ou seja, à sotavento, não impedem a entrada da ventilação na edificação. Já a construção dos muros à barlavento reduz a entrada da ventilação, mas não impede. O quarto construído nos fundos terá ventilação condicionada ao quarto frontal, sendo por ele a entrada dos ventos. O quarto intermediário continua com a mesma situação que a unidade original, ou seja, sem presença de ventilação.

Com a ampliação da casa, o percurso dos ventos foi ampliado, dissipando a quantidade de ventilação que chega nos últimos cômodos. Isto torna os cômodos frontais mais frescos e os posteriores mais desconfortáveis, corroborando com as informações recebidas da moradora.

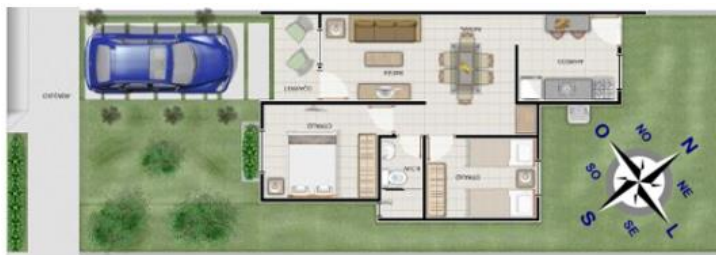
Figura 6 - Implantação orientada à Sudoeste

A habitação analisada da implantação Sudoeste é a da Figura 6.

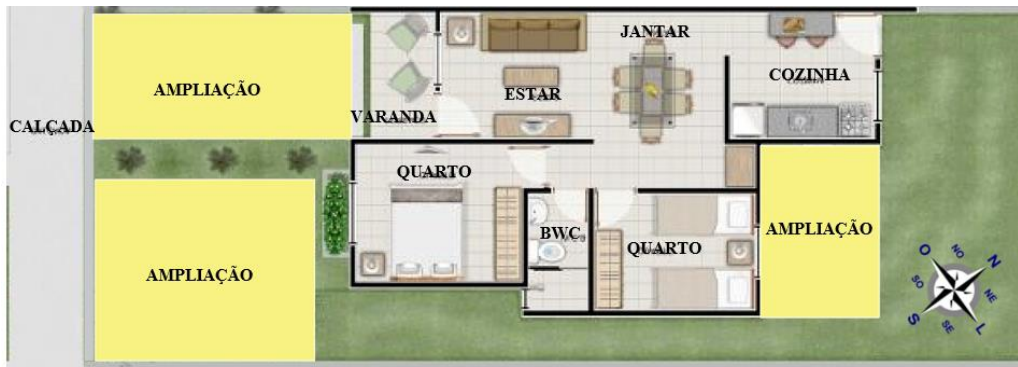
Figura 7 - Edificação reformada à Sudoeste

As reformas realizadas foram as construções no recuo frontal, que compreende a cobertura para garagem e um ponto comercial, e no recuo posterior foi uma cobertura para a área de serviço (Figura 7).

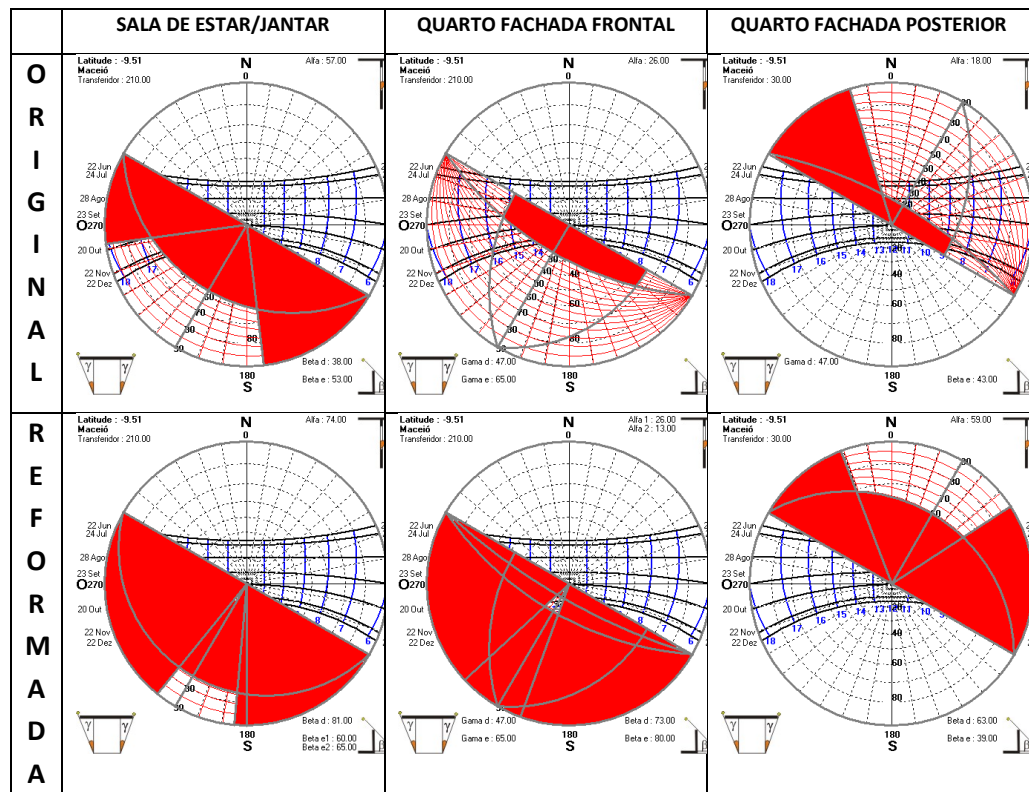
Quadro 2 - Máscara de sombra das aberturas da edificação orientada à Sudoeste

Para a edificação em sua configuração original o quarto da frente apresenta uma maior incidência de radiação solar direta em horários críticos no período do verão (Quadro

2). Já o quarto posterior, com abertura orientada a Nordeste, apresenta-se exposto à insolação direta no inverno.

Já na edificação reformada foi obtido o sombreamento total nas aberturas (Quadro 2) em todos os horários do dia durante o ano, o que implica em nenhuma luz solar incidente de forma direta, resultando em uma redução de ganhos térmicos no interior da edificação. Comparando a edificação original com a reformada, os ambientes construídos permitiram uma otimização no sombreamento das aberturas, porém haverá complicações em relação à ventilação natural.

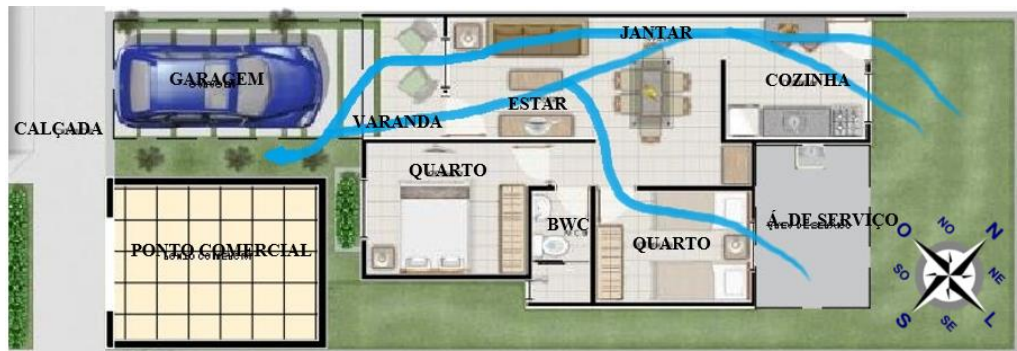
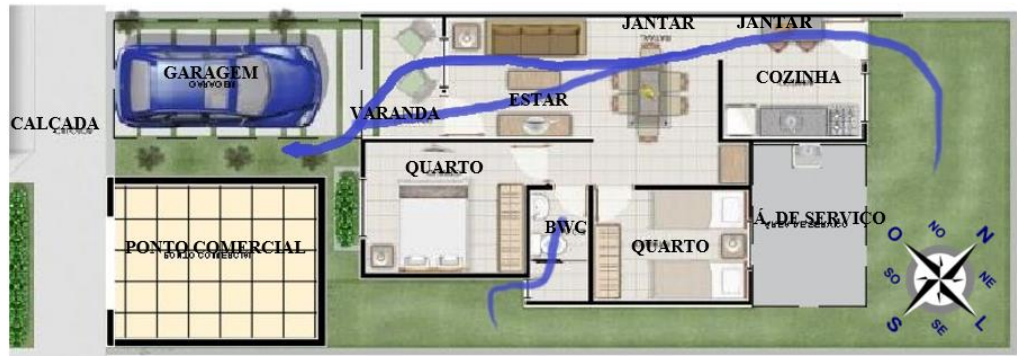
Figura 9 - Escoamento da ventilação Orientação Sudoeste com reforma

Na situação reformada (Figura 9 – acima vento leste; abaixo vento sudoeste) a casa tem acréscimo de área construída no recuo frontal e posterior, além do muro no entorno. No recuo posterior é a coberta da área de serviço que irá deslocar parte da ventilação que poderia ser captada.

As construções situadas no recuo frontal (garagem e ponto comercial), proporcionaram sombreamento das aberturas o que reduz os ganhos térmicos, porém reduzem a área de escoamento da ventilação;

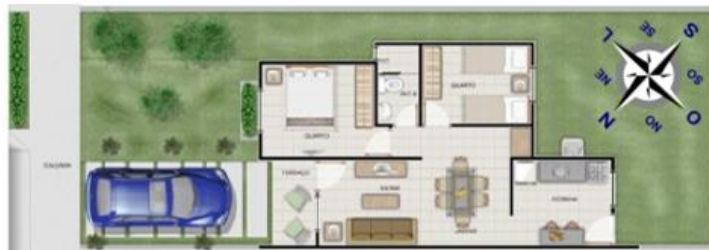
Figura 10 - Implantação orientada à Nordeste

A habitação analisada da implantação Nordeste é a da Figura 10.

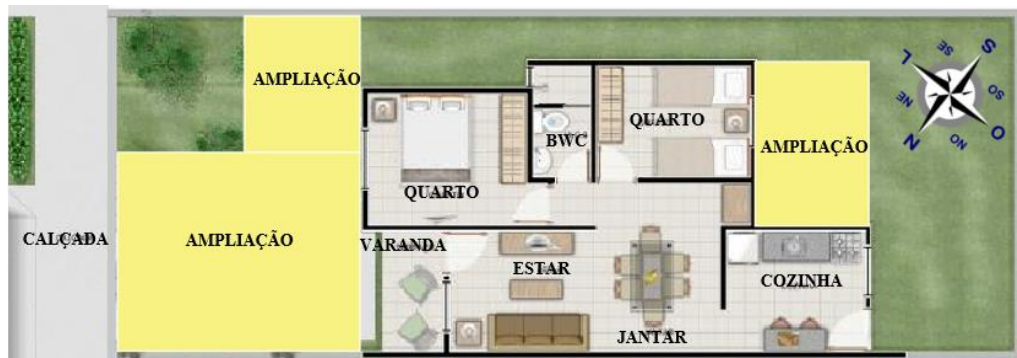
Figura 11 - Edificação reformada à Nordeste

As reformas realizadas (Figura 11) foram o acréscimo de cobertura na área de serviço e no recuo frontal para a garagem.

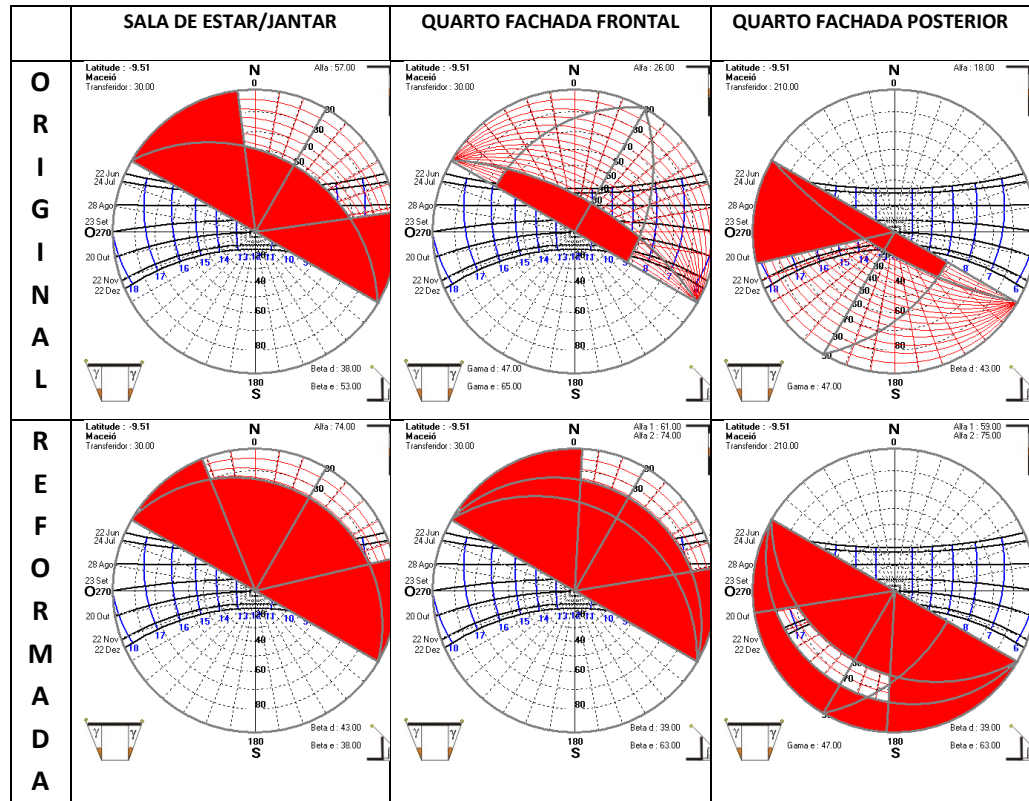
Quadro 3 - Máscara de sombra das aberturas da edificação orientada à Nordeste

Para a edificação em sua configuração original o quarto da frente apresenta uma maior incidência de radiação solar direta em horários críticos no período do inverno. Já o quarto posterior, com abertura orientada a Sudoeste, apresenta insolação direta no verão (Quadro 3).

Na edificação com reforma, após a construção de três coberturas em diferentes tamanhos, dispostas no recuo frontal e posterior para os ambientes de garagem e área de serviço, foi possível obter sombreamento nas aberturas praticamente em todos os horários do dia durante o ano, o que implica em pouca luz solar incidente de forma direta, resultando em uma redução de ganhos de calor no interior da sala e quartos. Comparando a edificação original com a reformada, os ambientes construídos permitiram uma otimização no sombreamento das aberturas (Quadro 3).

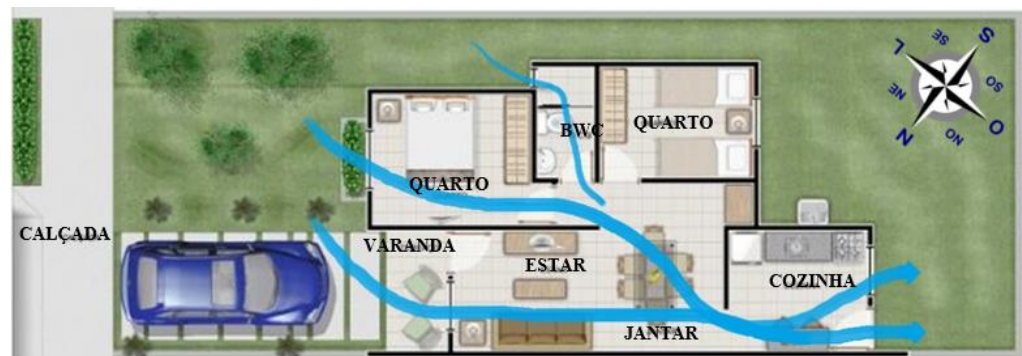
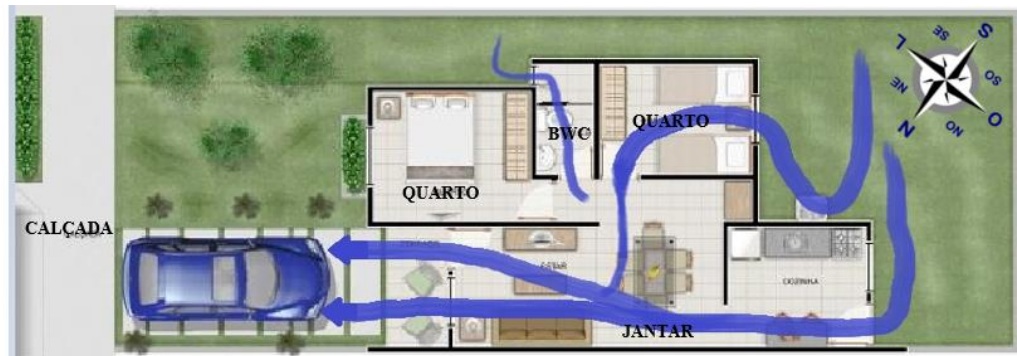
Figura 12 - Escoamento da ventilação nas unidades originais implantadas com orientação Nordeste

Quanto a ventilação (Figura 12 – acima vento leste; abaixo vento sudeste) existe uma boa captação do vento Leste, acontecendo a ventilação cruzada da sala para a cozinha, do quarto de casal para a cozinha; já para o vento Sudeste a captação da ventilação é através do quarto de solteiro com a saída dos ventos para sala.

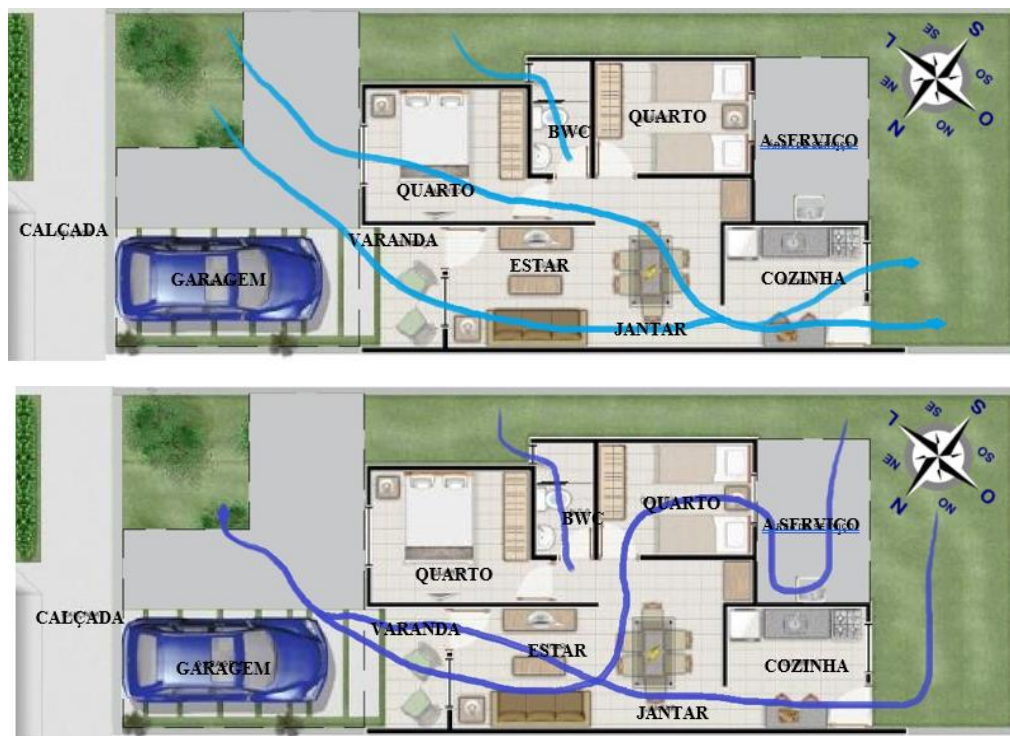
Figura 13 - escoamento da ventilação orientação Nordeste com reforma

Para a casa com as reformas (Figura 13 - acima vento leste; abaixo vento sudeste) a construção de coberturas nos recuos frontal e posterior, reduziu significativamente a área do caminho dos ventos que adentraram a edificação, sendo parte deles deslocados por cima da cobertura. A construção dos muros também contribuiu para essa diminuição da ventilação no interior da edificação. Ambas coberturas foram construídas à barlavento. Para o vento Leste, na fachada frontal e para o vento Sudeste, na fachada posterior.

Como já citado, as coberturas construídas desviam parte da ventilação que adentra a edificação, reduzindo o fluxo no seu interior da edificação e no entorno. No recuo frontal, existe uma pequena abertura para a captação do vento Leste, a maior parte dele é desviado por cima da cobertura, o que justifica a sala ser o ambiente mais desconfortável termicamente para o morador.

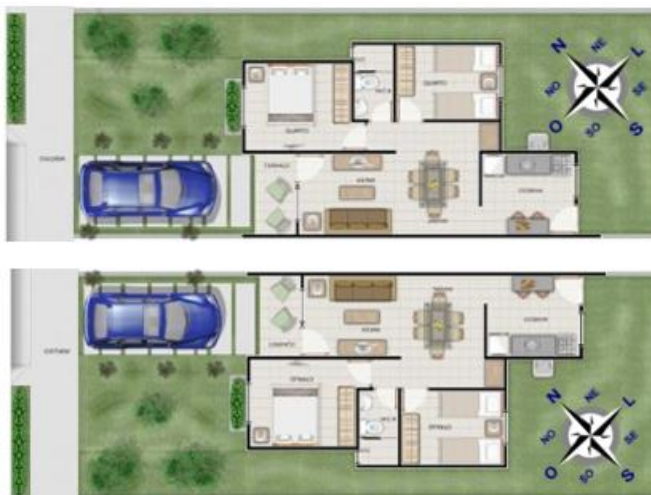
Figura 14 - Implantações orientadas a Noroeste

O Residencial apresenta duas implantações nas quais a fachada frontal da unidade habitacional está orientada a Noroeste. Para essa orientação não foi possível realizar entrevista, com moradores, tendo sido realizadas análises das condições de ventilação e do sombreamento em seu projeto original (Figura 14).
