ENTAC 2024

XX ENCONTRO NACIONAL DE TECNOLOGIA DO AMBIENTE CONSTRUÍDO
Maceió, Brasil, 9 a 11 de outubro de 2024

Análise das Condições de Conforto Luminoso em Edifício Histórico: Estudo no Campus Laranjeiras da Universidade Federal de Sergipe

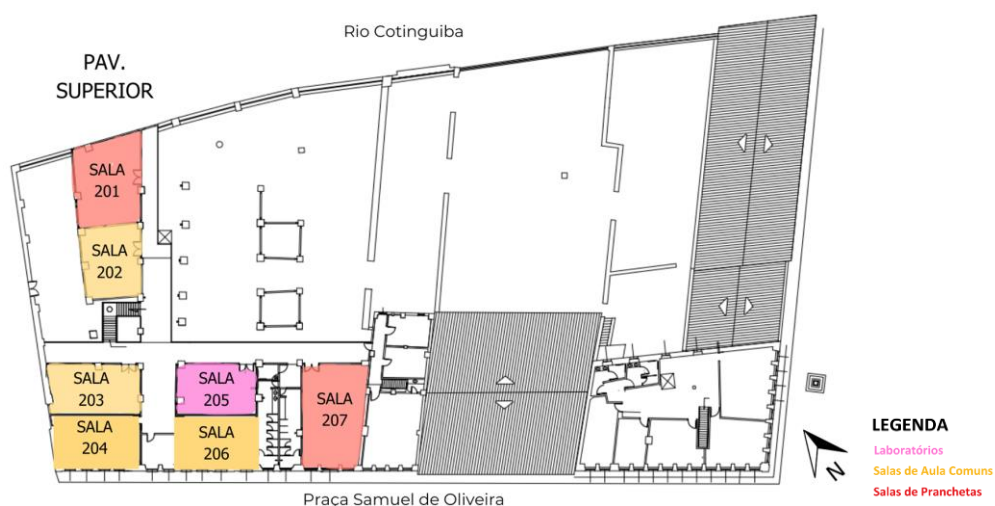
Figura 2: Planta das salas de aula do CampusLar no pavimento superior

Os ambientes estudados foram seis laboratórios (sala 102, 109, 110, 111, 112, 205), duas salas de pranchetas (207 e 201) e cinco salas de aula comuns (206, 204, 203, 202, 101). Deste total, seis estão no pavimento térreo (109, 110, 111, 112, 101, 102) (Figura 1) e sete no superior (201, 202, 203, 204, 205, 206, 207) (Figura 2).

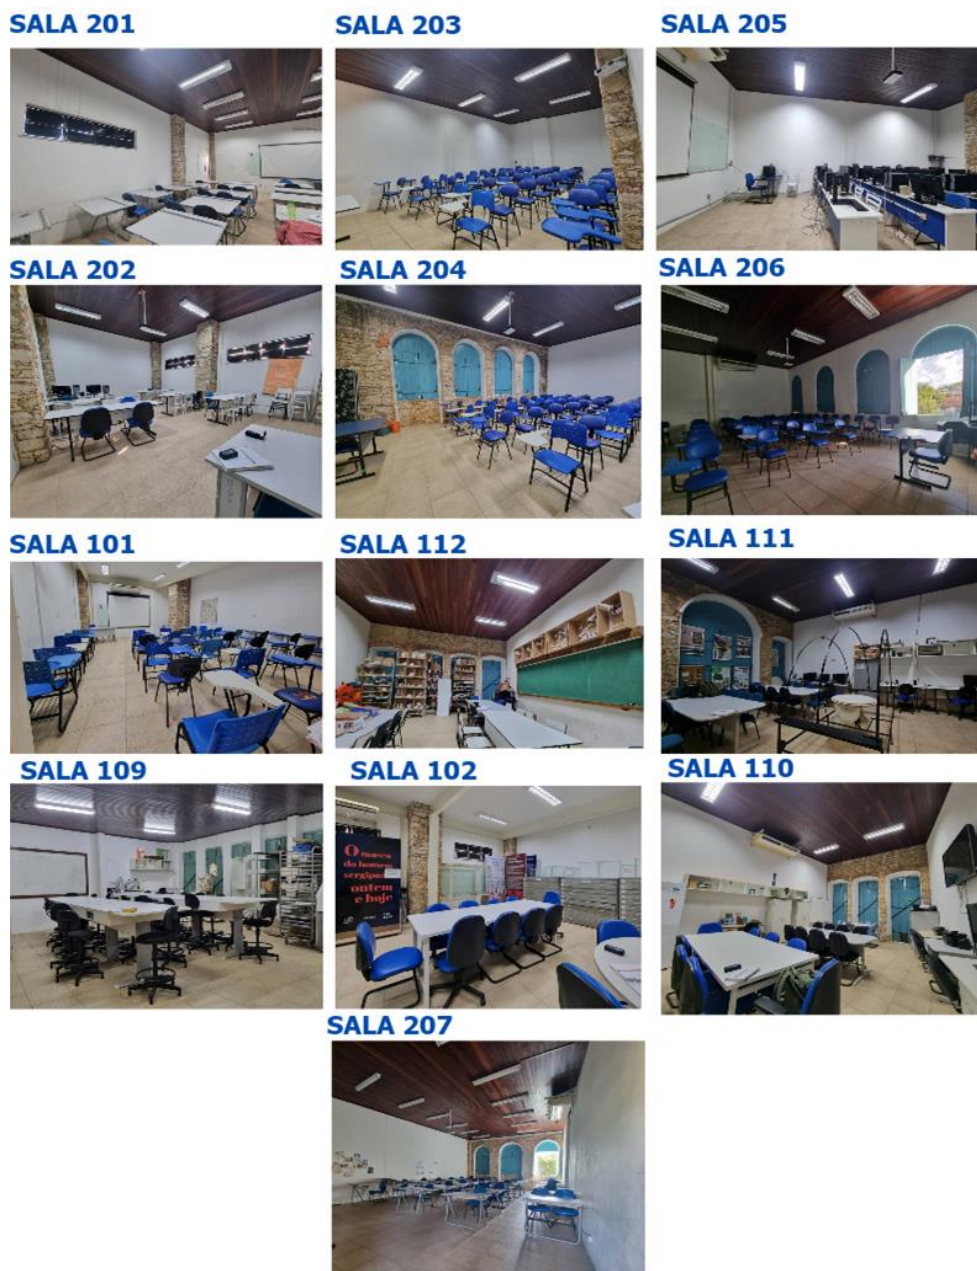
Figura 3: Levantamento Fotográfico das salas de aula do CampusLar

Há a presença de estruturas em pedraria em algumas salas, sejam pilares ou paredes, remanescentes da edificação original (Figura 3). Em todas as salas o pé direito encontrado foi maior que 3,60 m, com exceção da sala 102, com 3,40 m, da 109 com 2,95 m e da sala 110 com 2,99 m.

Todas as salas possuem luminárias de sobrepor com aletas (com exceção das salas 109 e 207, que não possuem luminárias revestindo as lâmpadas (Figura 3)) com iluminação direta e utilizam lâmpadas do tipo tubular de 120 cm. Foi notada uma dificuldade em identificar as características das lâmpadas utilizadas, tendo em vista a quantidade de manutenções não documentadas na edificação, resultando em lâmpadas queimadas mantidas com aquelas que estão funcionando (Figura 4).

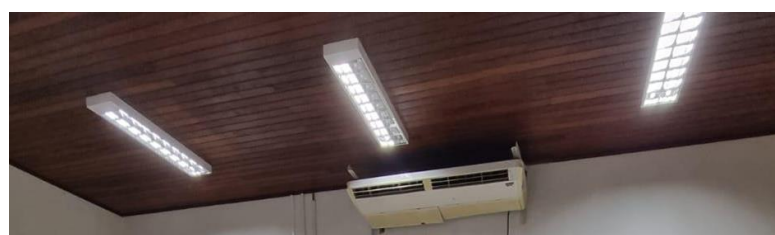
Figura 4: Luminárias da sala 112 com uma das lâmpadas queimadas

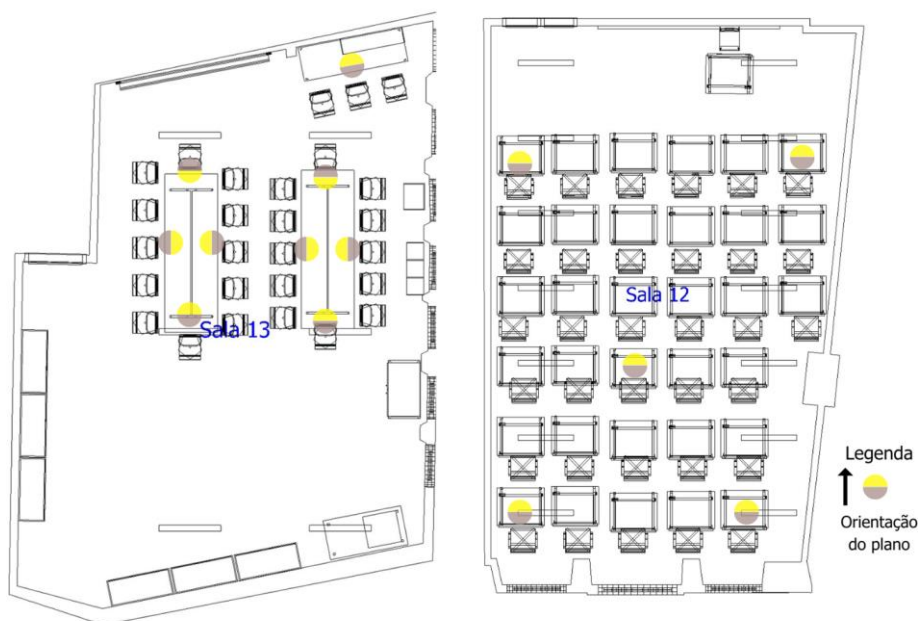
Figura 6: Disposição dos planos verticais nas salas 109 (a esquerda) e na sala 207 (a direita)

Foi calculada a iluminância vertical (E_v) em quatro pontos extremos e um central das salas de aula voltados para a vista do usuário sentado, a uma altura de 1,2 m (Figura 6). No caso dos laboratórios, tais planos verticais foram dispostos seguindo as mesas de trabalho (Figuras 6). Vale ressaltar que no software DiaLux® as modelagens são realizadas utilizando as refletâncias globais, sem permitir distinção entre valores de refletância cianópica, clorópica, eritrópica, melanópica e rodópica [15]. Tal condição representa uma limitação, porém mesmo assim, a avaliação entra como um estudo complementar.

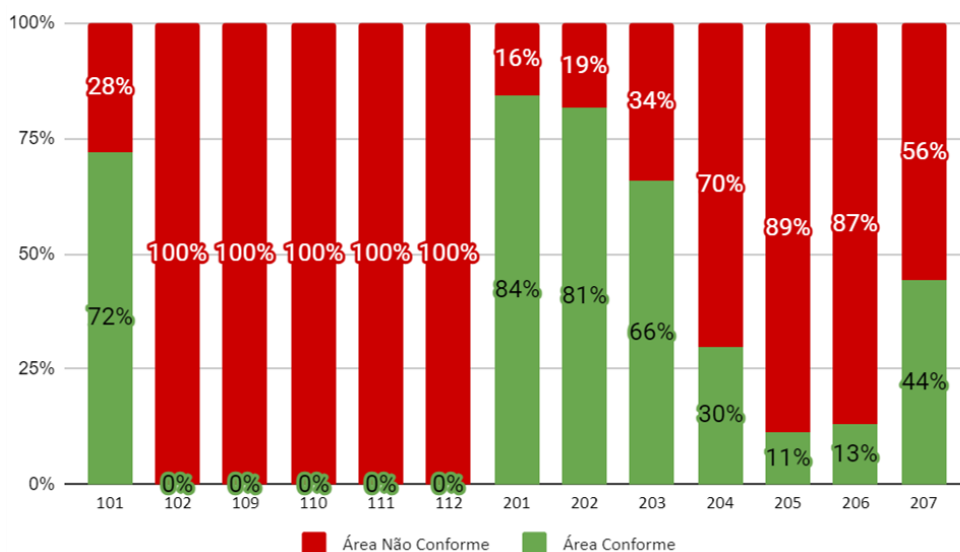
Figura 8: Percentual de células em conformidade nas salas de aula do CampusLar

Os dados de Iluminância Média para as 13 salas de aula estudadas apontam que 4 apresentaram valores dentro dos parâmetros normativos (salas 101, 201, 202, 203) (Figura 7), as quais também apresentaram uma Área Conforme (porcentagem de células da malha cujas iluminâncias foram maiores que 500 lx) maior que 60% (Figura 8).

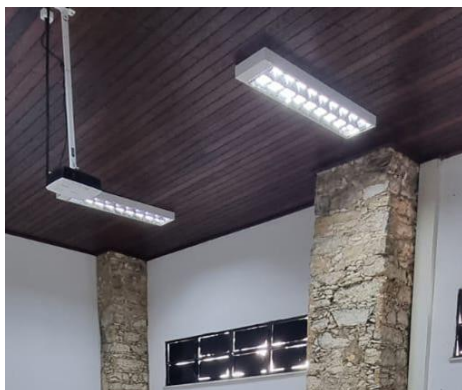
Figura 11: Fotografia das luminárias muito próximas das paredes na sala 202

Uma observação sobre a disposição das luminárias é que a maioria é muito próxima às paredes (Figura 11). Sabe-se que o espaçamento indicado seria a metade do valor da altura útil [20]. Tal situação corrobora para a criação de contrastes inadequados e reduz o direcionamento do fluxo luminoso para o plano de trabalho.

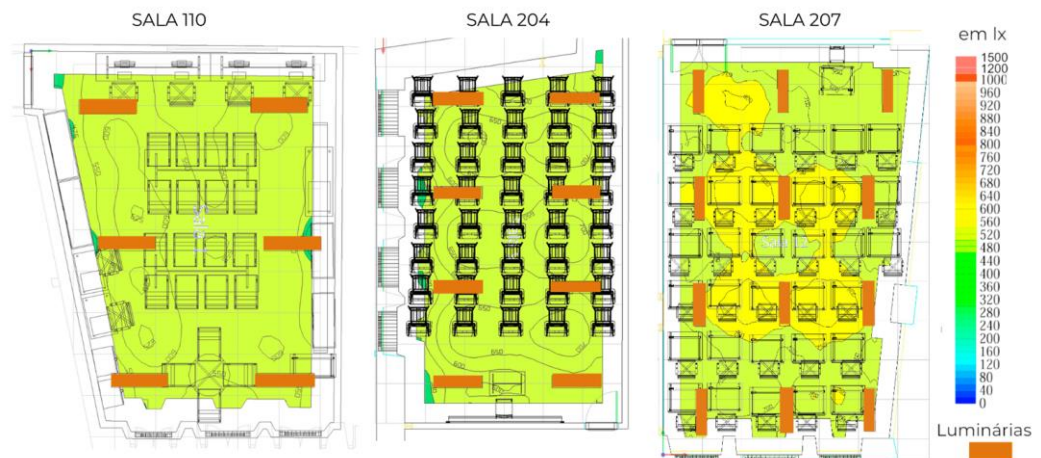
Figura 16: Resultados da proposta de adequação das salas 110, 204 e 207 no CampusLar

A melhora nas condições de iluminação artificial pode ser visualizada no exemplo da sala 110 (Figura 16), que passou a apresentar curvas de isolux acima de 500 lx, com iluminância média de 575 lx, e uma uniformidade de 79,3%, devido a disposição uniforme de 6 luminárias de sobrepor com aletas (duas a mais do que o projeto anterior). As demais salas inadequadas anteriormente seguiram esse mesmo comportamento, com aumento no número de luminárias quando apenas a mudança na lâmpada não era suficiente, como apresentado na Figura 16.

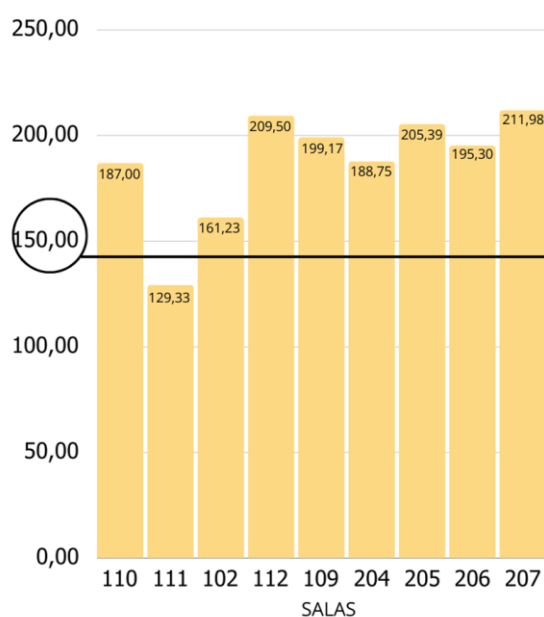
Figura 17: Gráfico da média de EML encontrada em cada sala

Foram encontrados valores entre 70 EML (mínimo) e 272 EML (máximo), sendo a média geral igual a 186 EML. No geral, as médias de EML das salas foram de valores de 129 EML a 211 EML (Figura 18). Além disso, apenas nas salas 111 e 102 o percentual de planos acima de 150 EML não atingiu o parâmetro mínimo de 75% indicados, chegando aos valores de 50% e 62,5% (Figura 18).

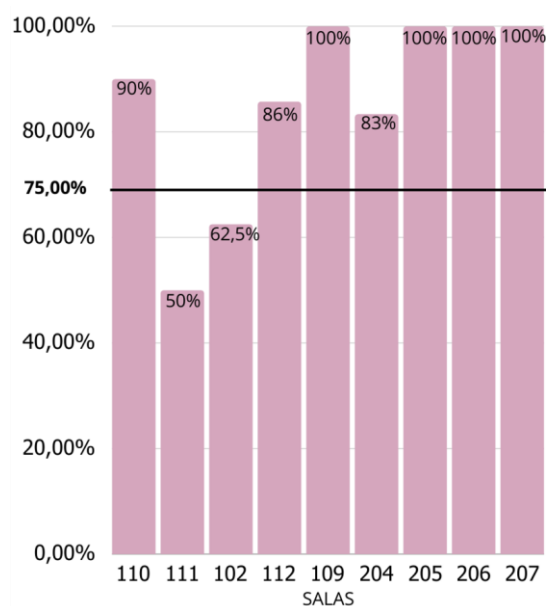
Figura 18: Gráfico do Percentual de pontos acima de 150 EML nas salas de aula
