# ENTAC 2024

## Aplicação da metodologia BIM para avaliação e manutenção de Obras de Arte Especial

Application of the BIM methodology for the evaluation and maintenance of Special Engineering Structures

Neste contexto, o objetivo deste trabalho é utilizar a metodologia BIM para registrar em um modelo digital dados relevantes à inspeção e avaliação de uma obra de arte especial, especificamente uma passarela situada na BR-104 na cidade de Maceió-AL.

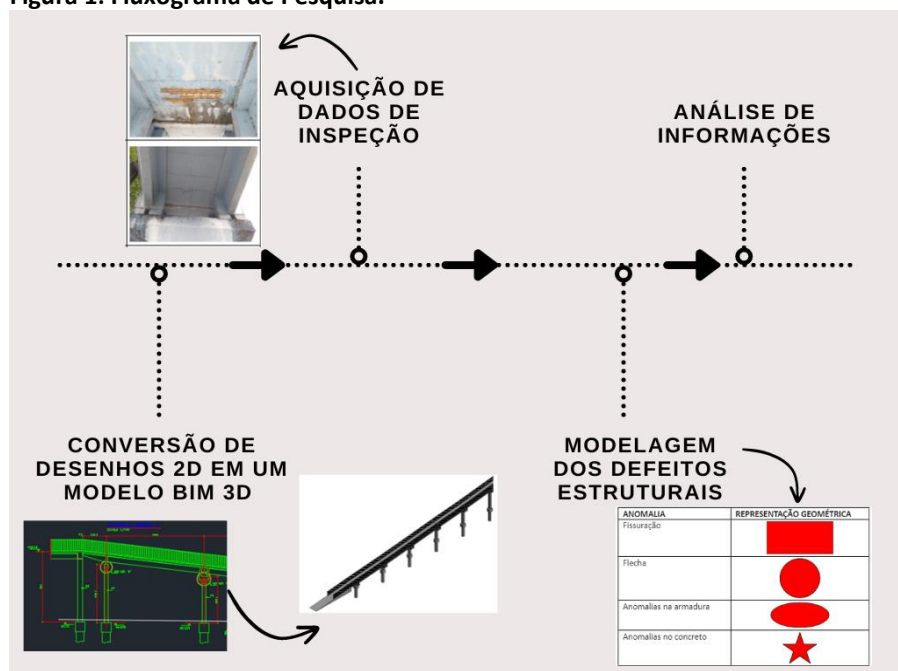
Figura 1: Fluxograma de Pesquisa.

A metodologia adotada neste trabalho fundamenta-se em quatro etapas de desenvolvimento voltadas para o registro e análise de informações destinadas à inspeção e avaliação de OAEs. Essas etapas são: (1) conversão dos desenhos 2D em um modelo BIM 3D; (2) aquisição de dados detalhados de inspeção; (3) modelagem dos defeitos estruturais no modelo BIM; e (4) análise das informações obtidas. Esse processo é ilustrado na Figura 1 e detalhado nos parágrafos subsequentes.

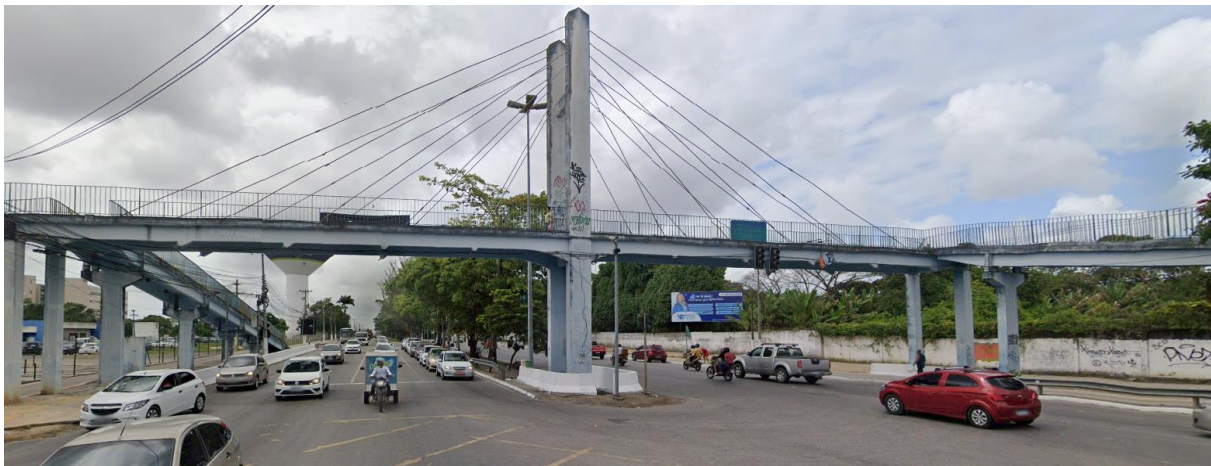
**Figura 2: Passarela localizada na BR-104 em Maceió-AL.**

A primeira etapa do trabalho consistiu na conversão dos desenhos bidimensionais (2D) para um modelo tridimensional (3D) utilizando a metodologia BIM. Este modelo foi criado no *software Revit* e representa fielmente as características do objeto existente, incluindo geometria, dimensões e outras informações pertinentes do elemento estrutural. A modelagem paramétrica foi aplicada em uma das rampas de uma passarela de concreto armado, cuja estrutura é sustentada por cabos de aço inclinados fixados em torres, conforme ilustrado na Figura 2.
