ENTAC 2024

Valor de residências executadas com recursos do programa Minha Casa Minha Vida

Value of residences implemented with resources from the Minha Casa Minha Vida Program

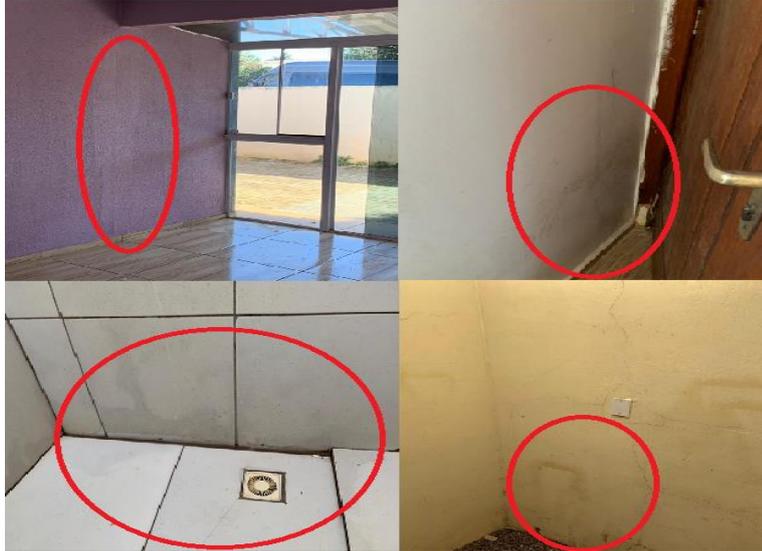
Figura 3: Infiltração por capilaridade

A infiltração danifica a pintura e causa mofo. Ela foi encontrada nas casas 3, 6, 7, 8, 9 e 10. Algumas residências (casas 6, 7 e 8) também apresentaram problemas devido ao mal acabamento na aplicação da cerâmica, que resultou nessa manifestação patológica. Na Figura 3, pode-se observar alguns problemas associados a infiltração.

Para as infiltrações, foram perceptíveis a execução de métodos paliativos como pinturas. Porém, as manifestações logo voltam a ser visíveis. Também pôde-se observar a presença de mofo e mau cheiro advindo desse problema.

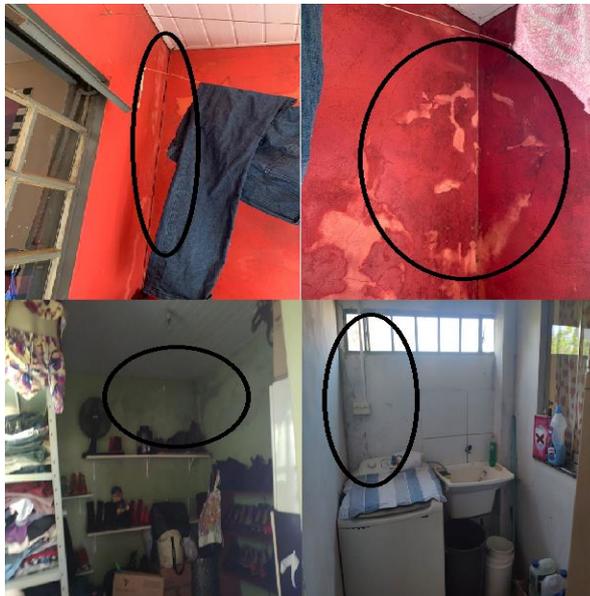
Figura 4: Infiltração por obras

Outro fator constatado foi infiltração nas emendas, devido as ampliações feitas nas edificações. Na Figura 4 podem ser observadas infiltrações nas residências 4, 7, 8, 9 e 10.

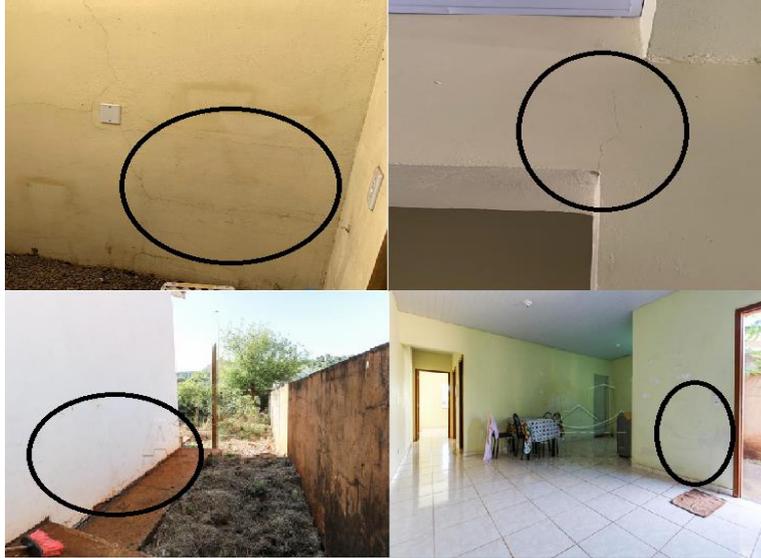
Figura 5: Fissuras/rachaduras internas

Fissuras e rachaduras foram manifestações patológicas presentes nas residências, tanto na parte interna quanto externa. A Figura 5 apresenta imagens de fissuras encontradas nas casas.

Problemas de rachaduras e fissuras foram tratadas com pinturas ou camadas de argamassa. Em pisos externos, foram observadas irregularidades em terreno, acúmulo de água e pedaços soltos de revestimento.

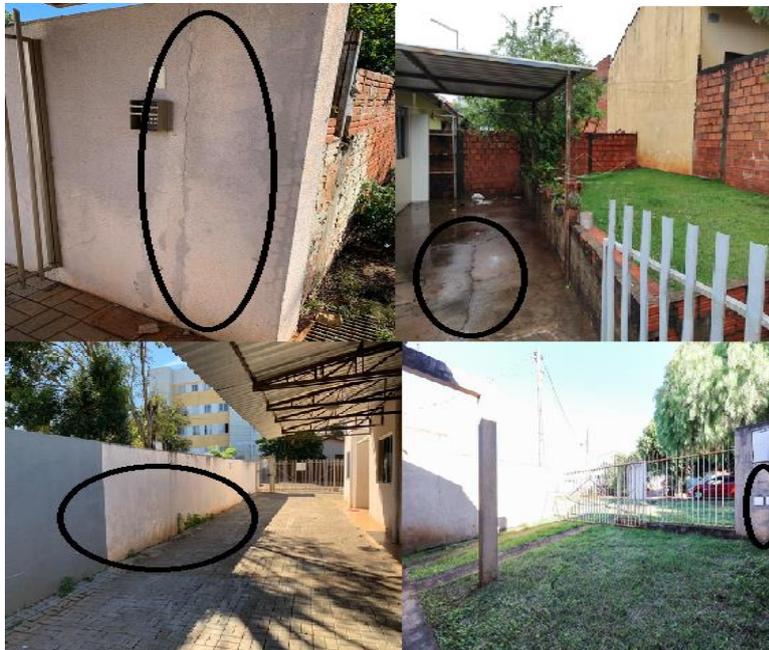
Figura 6: Fissuras/rachaduras externas

Também foram encontradas rachaduras em pisos de calçadas e muros (Figura 6).

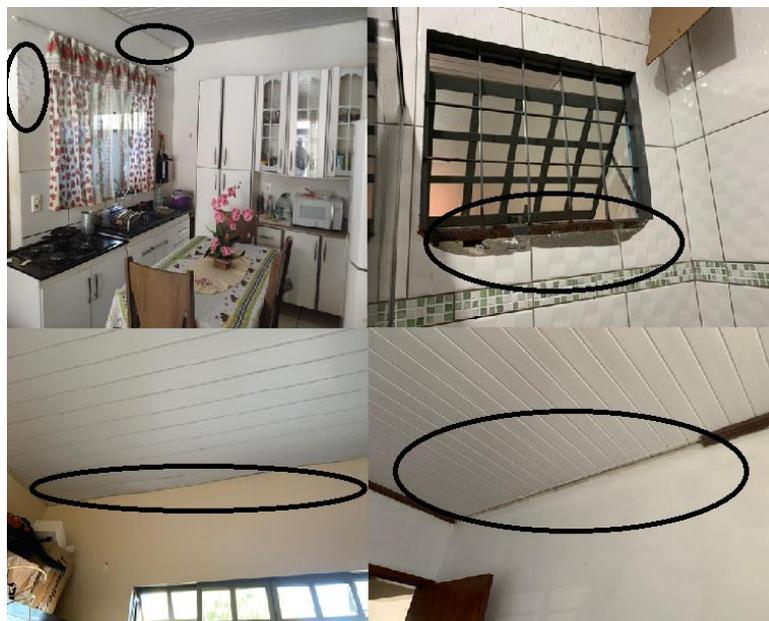
Figura 7: Problemas de acabamento

Observaram-se problemas com acabamento no forro de PVC, cerâmicas quebradas, problemas com bolhas e desgaste em pinturas. A Figura 7 representa esses problemas nas residências.

Essas manifestações interferem diretamente no padrão e estado de conservação de cada casa, afetando diretamente na sua avaliação.

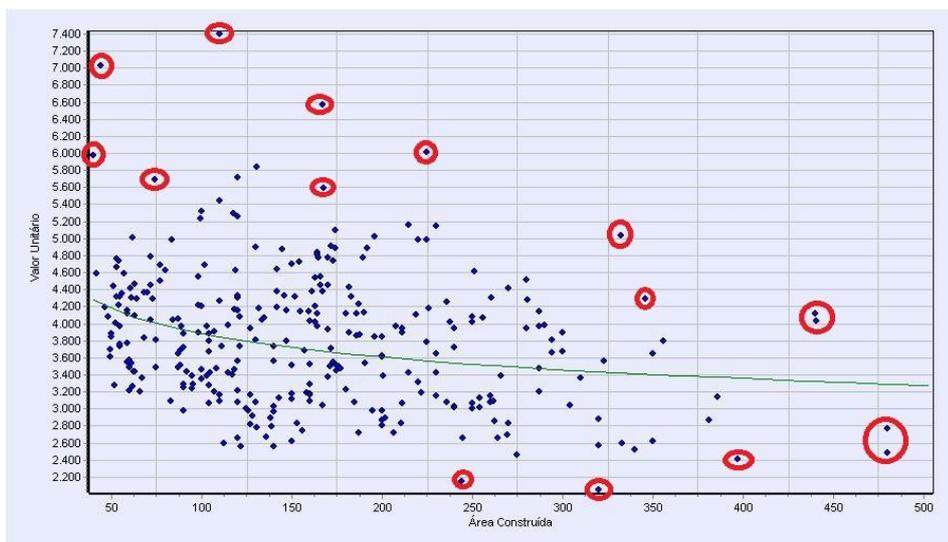
Figura 8: Dispersão de dados no TS-Sisreg

Ao analisar os 335 dados, constatou-se alguns inconsistentes, que fogem do padrão, tornando-se dados a serem descartados da pesquisa. A Figura 8 apresenta o gráfico de dispersão entre a área construída e o valor unitário das residências, na primeira análise efetuada, com todos os dados. Os pontos destacados foram os descartados.

A linha em verde representa a função que relaciona as duas variáveis analisadas (área e valor unitário) e, portanto, quanto mais próximo dela os dados se encontram, maior será a explicação do modelo para os dados do mercado.

Essa análise foi efetuada para cada variável independente e com a exclusão dos dados considerados espúrios, restaram 312 dados na amostra final.

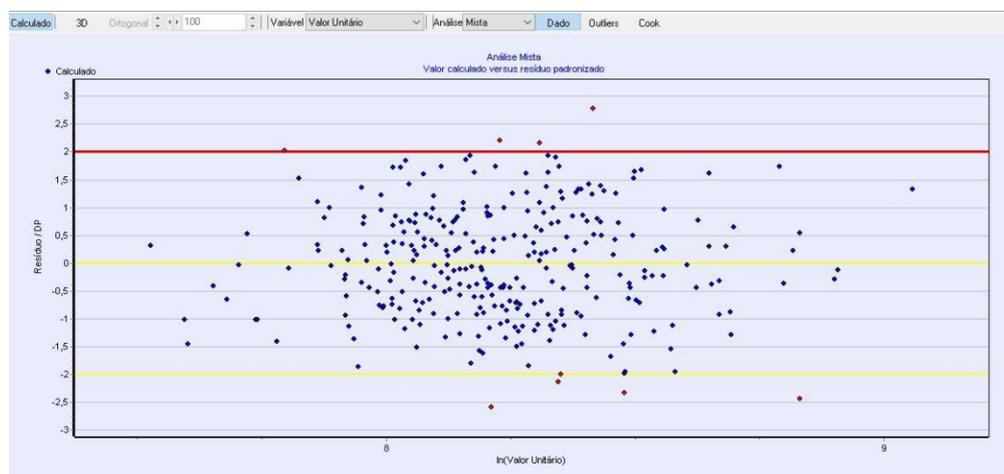
Figura 9: Análise de resíduos

Além disso, a exclusão de dados também foi efetuada pela análise dos resíduos (Figura 9), onde os dados fora do intervalo delimitado (de 1,96 e -1,96) são considerados espúrios.

Após a retirada desses dados, observou-se um valor de 96% de dados compreendidos no intervalo de 1,96 e -1,96, valor aceitável pela ABNT, que recomenda-se entre 95% a 100% [7].
