XX ENCONTRO NACIONAL DE TECNOLOGIA DO AMBIENTE CONSTRUÍDO  
Maceió, Brasil, 9 a 11 de outubro de 2024

## Ferramenta “QualificaURB”: Análise comparativa pré e pós- reforma de uma praça urbana

“QualificaURB” Tool: Pre and post-renovation comparative  
analysis of an urban square

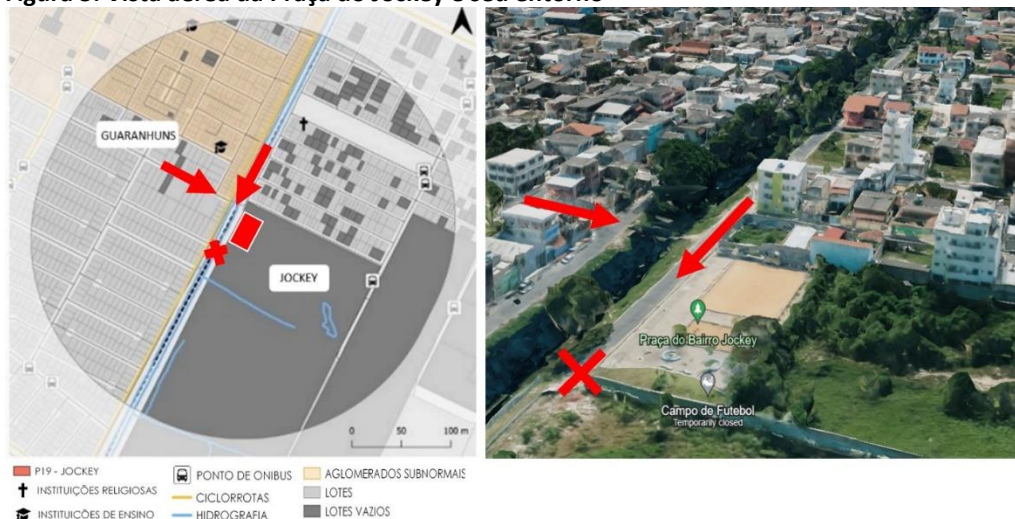
**Figura 3: Vista aérea da Praça do Jockey e seu entorno**

O ponto de ônibus mais próximo encontra-se a um trajeto de 530m de distância, evidenciando seu isolamento geográfico. No entorno da praça, predominam-se habitações unifamiliares, com ausência de equipamentos comunitários (Figura 3), caracterizando baixo fluxo de pedestres e veículos nas ruas circundantes durante a maior parte do dia e da noite. A praça encontra-se na fronteira com o bairro vizinho Guaranhuns, próximo também a vazios urbanos e aglomerados subnormais. A praça também pode ser considerada uma área de transição, que permite no usufruto do espaço público por ambos os bairros.

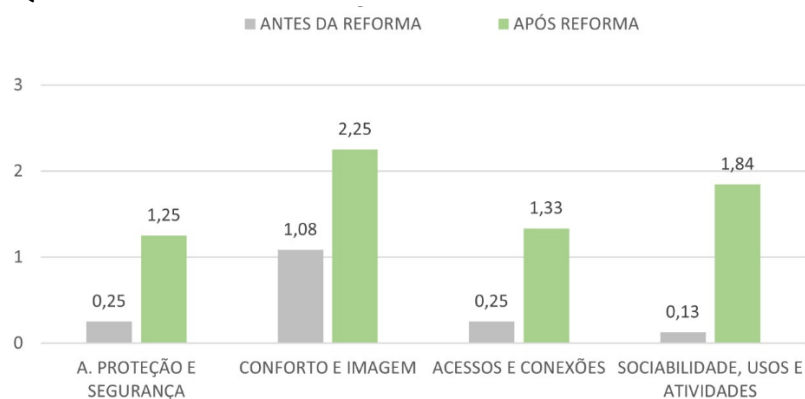
**Figura 4: Gráfico dos resultados da avaliação da Praça do Jockey na ferramenta “QualificaURB”**

Ao aplicar a ferramenta “QualificaURB”, anterior à reforma, a Praça do Jockey obteve classificação de qualidade socioambiental “insuficiente” (nota 0,40), sendo as categorias “Sociabilidade, Usos e Atividades”, “Acessos e Conexões” e “Proteção e Segurança” com os menores resultados, próximos a nota Zero (Figura 4). Entretanto, após a intervenção, a praça recebeu uma nova avaliação, com classificação “Bom” (nota 1,67), representando uma melhora significativa na qualidade socioambiental, conforme indicadores da ferramenta “QualificaURB”. A categoria que antes destacava-se como a de menor desempenho: “Sociabilidade, Usos e Atividades”, também foi a que apresentou a melhora mais relevante após a reforma, saindo de classificação “Insuficiente” (nota 0,0) para “Bom” (nota 1,84).

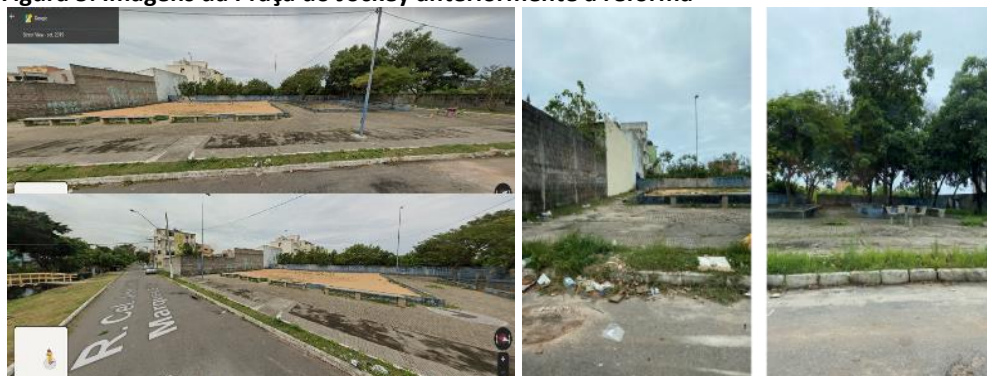
**Figura 5: Imagens da Praça do Jockey anteriormente à reforma**

Anterior à reforma, a praça do Jockey apresentava ausência de quaisquer equipamentos fixos, mobiliários e qualidade estética. Oferecia pouca estrutura de iluminação e segurança pública, além de falta de acessibilidade, ausência de paisagismo e lugares para sentar, resultando em um baixo fluxo de pessoas durante o dia e a noite (Figura 5). Tais aspectos caracterizavam a praça como um espaço em situação de abandono, propício para ocorrências de crimes, afetando também a sensação de segurança dos moradores [12].

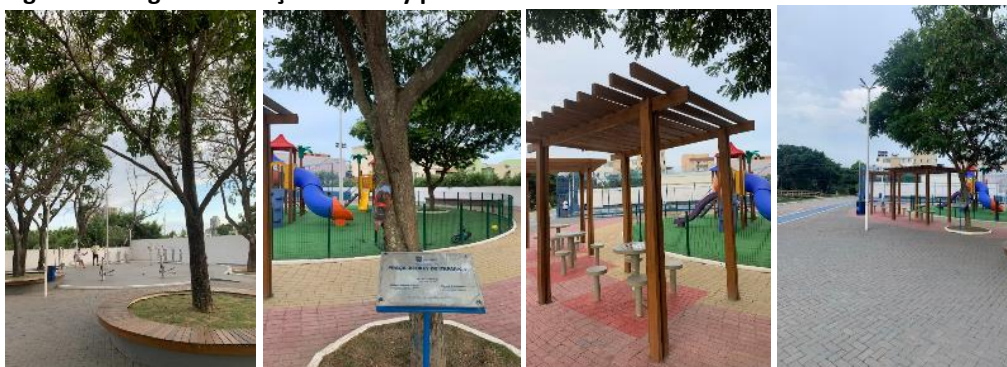
**Figura 7:** Imagens da Praça do Jockey posteriormente à reforma

Em relação à categoria **“Conforto e Imagem”**, anterior à reforma, a Praça do Jockey apresentava classificação **“Regular”** (nota 1,08), situação refletida no espaço pela ausência de paisagismo, qualidade estética, assentos, áreas de sombra e coleta de lixo. Essas características também contribuíam para uma atmosfera de insegurança perpetuada pela praça, e que afetava toda a vizinhança.

Com a intervenção, foram realizadas a substituição completa da pavimentação, pintura para orientação das áreas de circulação e permanência, pintura dos muros, novos canteiros, bancos em madeira e concreto, rampas nos desníveis, pergolados sobre as mesas de xadrez, piso em grama sintética para o *playground*, brinquedos em plástico rotomoldado e nova quadra poliesportiva com pintura e cercamento em alambrado (Figura 7). Esses elementos resultaram em uma classificação **“Bom”** (nota 2,24) da categoria **“Conforto e Imagem”**, representando melhora considerável, em comparação com a classificação anterior **“Regular”** (nota 1,08). É relevante destacar que no indicador **“sombra e vegetação”**, a praça ainda não atingiu condições satisfatórias, porém, apresenta um nível compatível com as demais praças da cidade que, em geral, são espaços áridos e muito pavimentados, carentes de vegetação.

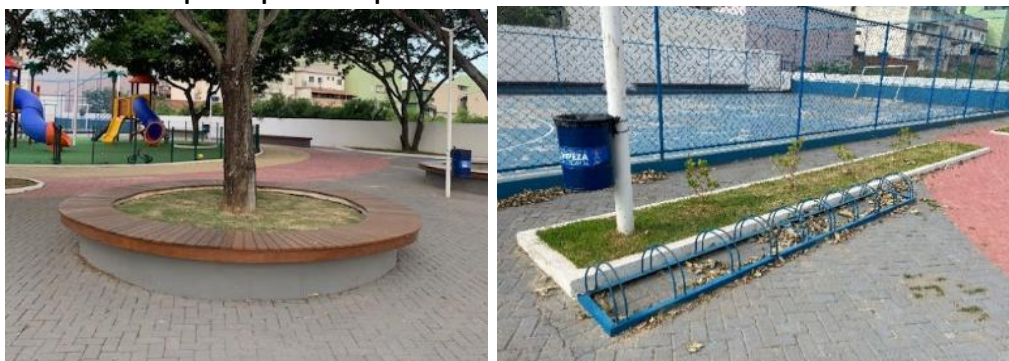
No âmbito da categoria **“Acessos e Conexões”** também houve melhora de uma classificação **“Insuficiente”** (nota 0,25) para uma classificação **“Regular”** (nota 1,33). A reforma acrescentou nova pavimentação, adequação dos percursos à largura adequada para circulação confortável de pessoas e incentivos ao uso da bicicleta. (Figura 8).

**Figura 8: Praça do Jockey pós- reforma. À esquerda nova pavimentação e bancos nos canteiros e à esquerda paraciclo que incentiva ao uso da bicicleta.**

A nova pavimentação consiste em blocos intertravados de concreto, caracterizando uma pavimentação regular, porém trepidante, o que prejudicou a avaliação final por ser uma barreira física para a acessibilidade plena. A praça ainda carece de conectividade, principalmente devido à sua localização isolada no bairro, que desfavorece conexões com a comunidade, bem como a a distância a ser percorrida até o transporte público, superior a 500 metros.

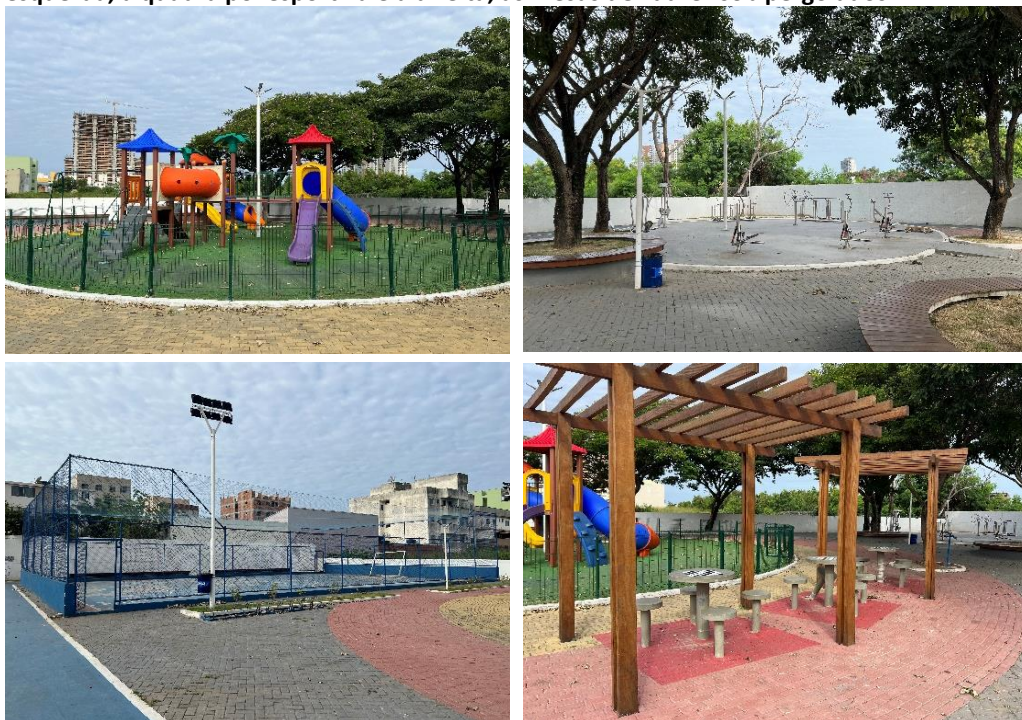
Em relação a categoria **“Sociabilidade, Usos e Atividades”**, a praça evoluiu de uma classificação anterior “Insuficiente” (nota 0,00) para uma classificação “Boa” (nota 1,84). A nota anterior destaca-se por ser nula, devido ao fato da completa ausência de equipamentos e atividades na praça anteriormente à reforma (Figura 5). A intervenção foi responsável por acrescentar: *playground*, quadra poliesportiva, academia popular, mesas de xadrez e circuito de caminhada (Figura 9).

**Figura 9: Equipamentos fixos na Praça do Jockey. Na parte superior, à esquerda o *playground* em plástico rotomoldado, e à direita academia popular em aço inox. Na parte inferior, à esquerda, a quadra poliesportiva e à direita, as mesas de xadrez sob pergolados.**

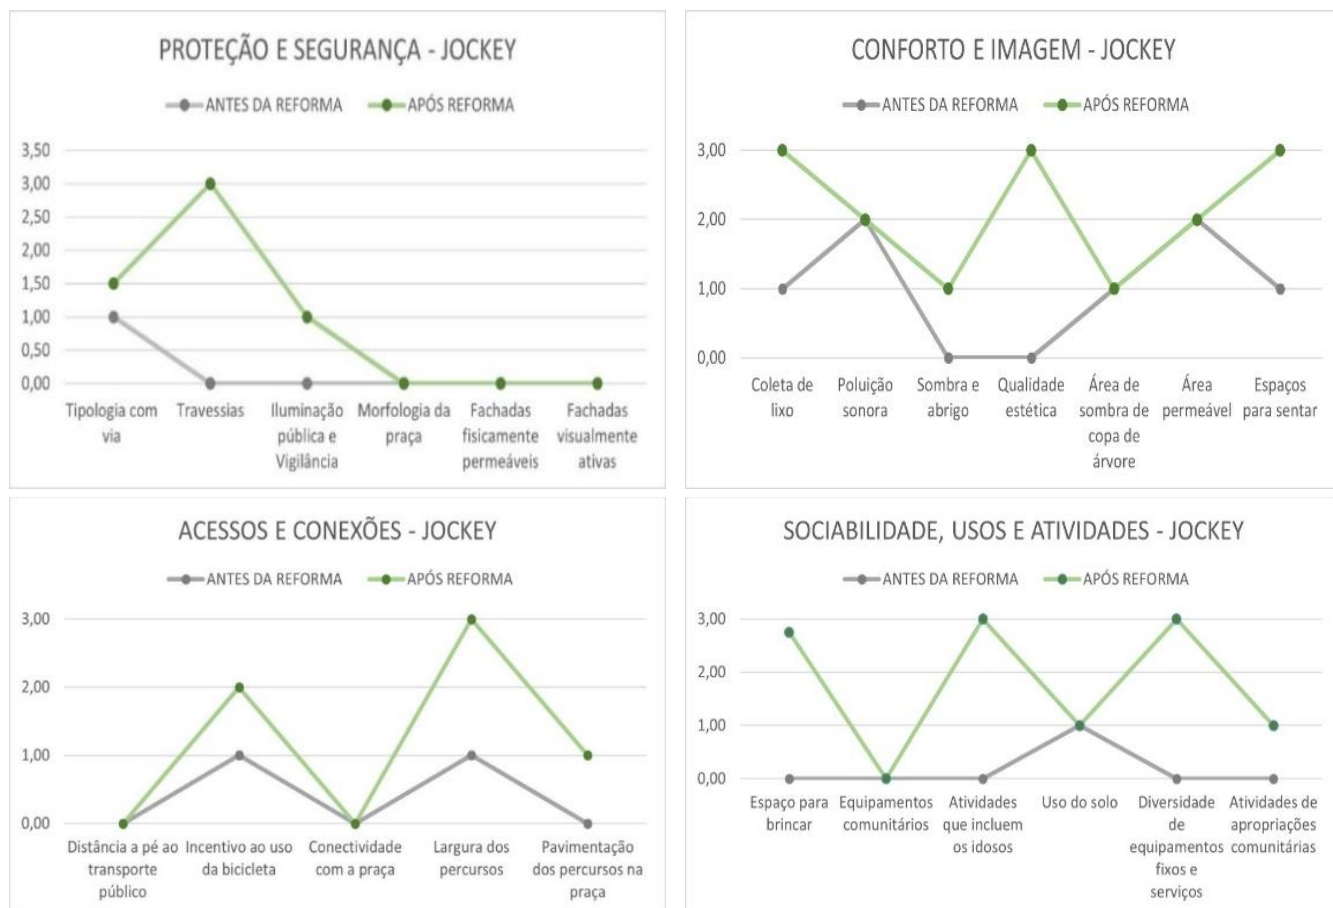
Os resultados dos indicadores de cada categoria da ferramenta “QualificaURB” estão ilustrados nos gráficos da Figura 10, onde estão comparados o desempenho de cada um deles pré e pós-reforma.

**Figura 11: Gráficos dos resultados gerais da avaliação da Praça do Jockey na ferramenta “QualificaURB”, separados por categoria e seus indicadores específicos.**

Nota-se que os indicadores que não sofreram melhorias estão relacionados, principalmente, às características do entorno da praça, onde não houve intervenção, a citar: a morfologia, o uso do solo, a tipologia das fachadas, a conectividade dos acessos e presença de equipamentos comunitários.
