ENTAC 2024

AVALIAÇÃO DE DESEMPENHO AMBIENTAL: O CASO DA BIBLIOTECA - CAMPUSLAR/UFS

ENVIRONMENTAL PERFORMANCE ASSESSMENT: THE CASE
OF LIBRARY - CAMPUSLAR/UFS.

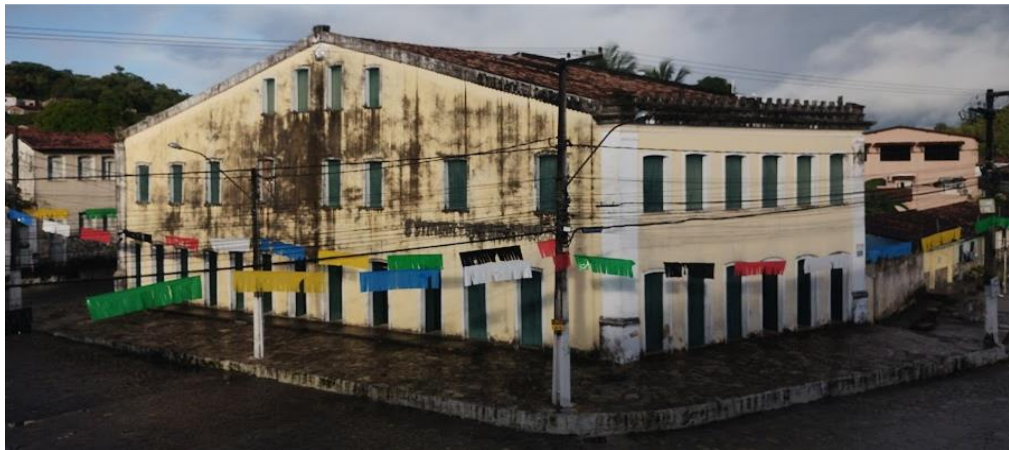
Figura 2: Foto da BICAL/UFS

A BICAL/UFS está abrigada no Casarão de Oitão, o antigo Teatro Santo Antônio (Figura 2). O prédio fez parte do processo de restauração no Centro Histórico de Laranjeiras/SE, próximo ao Quarteirão dos Trapiches, sendo esse o que abriga os demais espaços do *Campus* [12]. O Casarão foi um dos sete edifícios que receberam intervenções para adequação a novos usos, permitindo que pudesse ser utilizado atualmente como biblioteca [13].

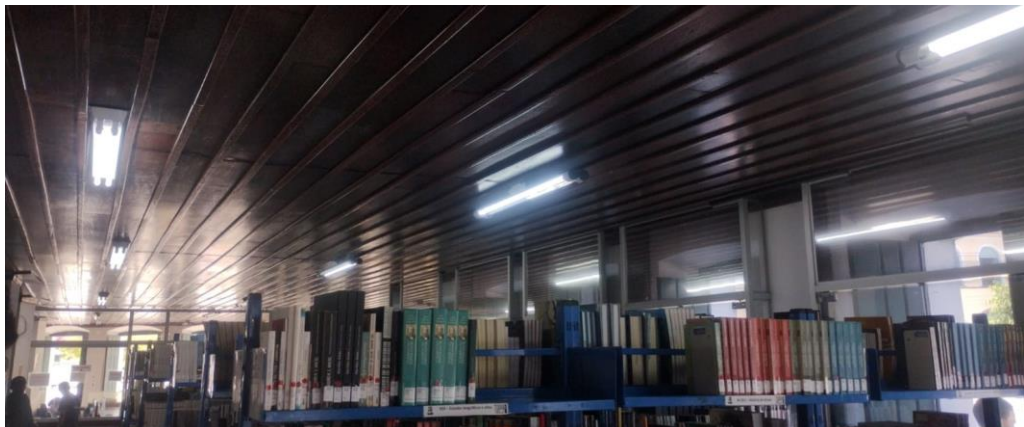
Figura 3: Foto do sistema de iluminação da BICAL/UFS.

O processo de restauração do prédio contou com intervenções adaptativas do ambiente para as atividades da biblioteca, como a colocação de portas de vidro na frente das portas de madeira originais para que haja a entrada de iluminação no ambiente [13]. Foi adotado também um sistema de climatização por ar-condicionado, que no momento encontra-se desativado devido a incompatibilidade com o sistema elétrico existente, e iluminação com lâmpadas tubulares (Figura 3).

Como adequações possíveis para melhorar as condições de iluminação artificial pode-se citar: a) manutenção correta das lâmpadas; b) o uso de lâmpadas de LED com temperatura de cor neutra [24]; c) uso de material de filtragem ideal para a radiação UV, entre outras medidas. Vale ressaltar que a evidente falta de um projeto luminotécnico prévio desembocou na situação de desconforto visual.

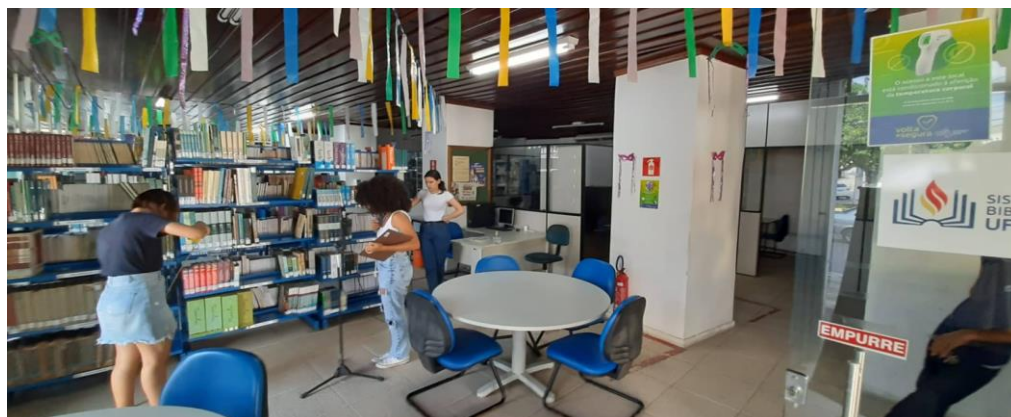
O prédio possui cerca de 300 m² e três pavimentos, sendo o térreo e o primeiro andar destinados aos principais ambientes, como áreas de acervo, pesquisa, consulta e empréstimo, espaço de leitura (Figura 4), além do setor administrativo e salas individuais de estudo. O terceiro andar, acessado apenas externamente, é utilizado como laboratório dos cursos de museologia, arqueologia e arquitetura da UFS. O acervo conta com livros, revistas e jornais relacionados à Laranjeiras/SE e aos cursos do CampusLAR [14].

Figura 4: Foto do pavimento térreo da BICAL/UFS, onde é possível observar o espaço de leitura, a área de acervo e, ao fundo, as salas de estudo.
