XX ENCONTRO NACIONAL DE TECNOLOGIA DO AMBIENTE CONSTRUÍDO  
Maceió, Brasil, 9 a 11 de outubro de 2024

## Avaliação do monitoramento estrutural de longo prazo do Edifício Copan: lições aprendidas

Assessment of long-term structural monitoring of Copan  
Building: lessons learned

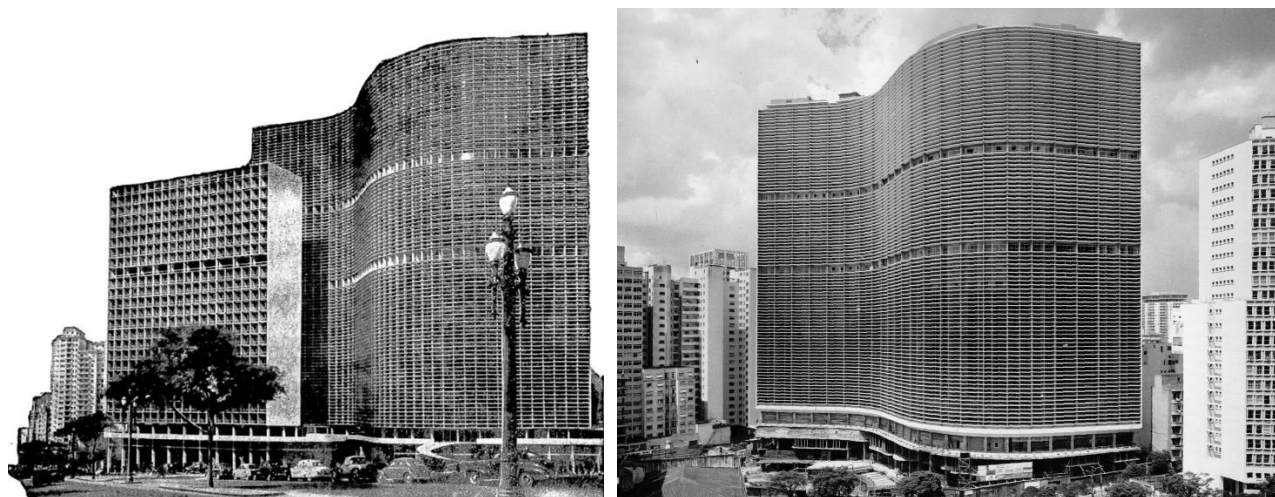
**Figura 1 –Edifício Copan projetado Vs efetivamente construído.**

O Edifício Copan está localizado no centro da cidade de São Paulo, em uma área que passou por um adensamento urbano acelerado na segunda metade do século XX. Seu leiaute arquitetônico de uso misto sofreu diversas mudanças, assim como o uso dos espaços internos e ocupação do meio circundante (Figura 1). Projetado por Oscar Niemeyer em 1951, o edifício é um ícone da arquitetura moderna brasileira.

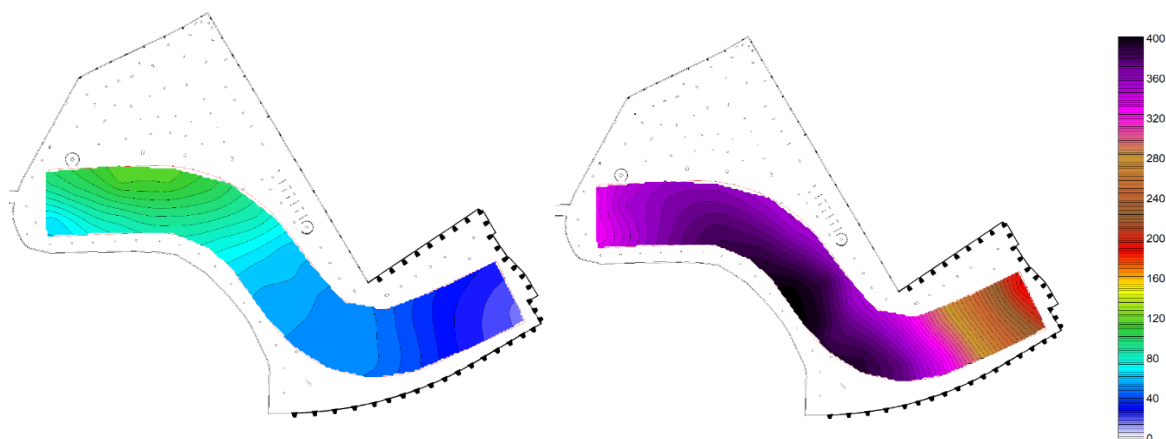
**Figura 02 – Distribuição espacial dos recalques em 1962 e em 2023.**

Analisando-se o histórico dos recalques do Edifício Copan, pode-se afirmar com convicção que a principal causa dos deslocamentos nas fundações do edifício reside na interação entre o terreno do embasamento e as fundações escolhidas (interação solo-estrutura), resultando em um comportamento peculiar do sistema. Ao longo de todo o período de construção do edifício, a questão dos recalques e sua influência no desempenho da superestrutura foi uma preocupação constante. Este caso tornou-se parte integrante da história da engenharia de fundações nacional, repercutindo no meio técnico e sendo abordado em trabalhos científicos e obras bibliográficas em várias ocasiões.
