Futuro da Tecnologia do Ambiente Construído e os Desafios Globais

Porto Alegre, 4 a 6 de novembro de 2020

## **AVALIAÇÃO ACÚSTICA DE ESPAÇO PÚBLICO DESTINADO AO LAZER E À PRÁTICA ESPORTIVA: ANÁLISE DO CANTEIRO CENTRAL NA BR-262 EM CARIACICA/ES<sup>1</sup>**

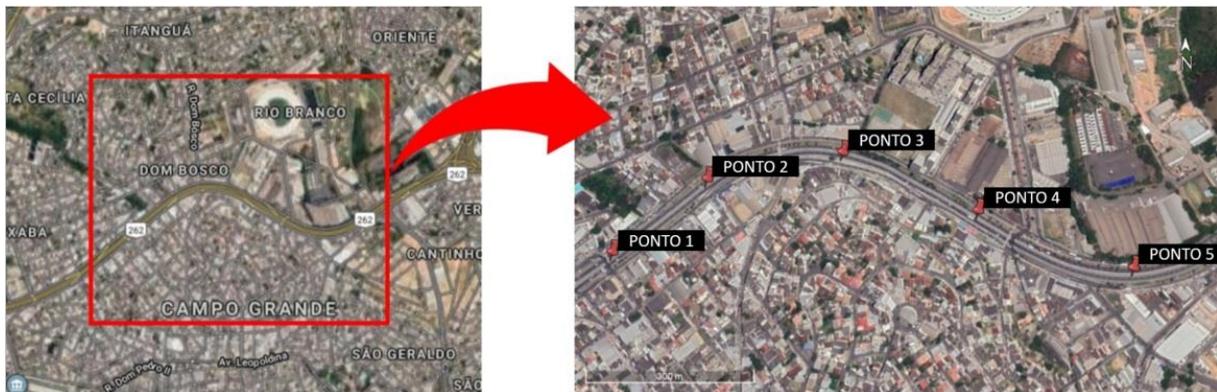
Figura 1 – Localização da área de estudo na BR-262 em Cariacica-ES e Pontos escolhidos para aferição

O canteiro central fica entre as faixas da rodovia, é simples, sem arborização, piso em concreto e largura aproximada de 3,80 metros. Seu entorno imediato é composto, principalmente, por edificações de uso comercial e de serviços. Por se tratar de um estudo que avalia a qualidade acústica dos espaços públicos utilizados por pessoas que praticam atividades físicas, observou-se que este local é frequentemente utilizado, tanto por transeuntes (pedestres e ciclistas) e ambulantes, como para a prática de atividades físicas, visto a inexistência de outros espaços como calçadão, parques e praças na região.

Foram definidos 5 pontos, conforme mostrado anteriormente na Figura 1, com um afastamento médio de 200 metros entre eles, para medição dos níveis de ruído. Os pontos foram escolhidos de acordo com a caracterização do entorno, levando em consideração a maior movimentação de pedestres e veículos. A aferição foi feita durante 5 dias (09, 11, 13, 17 e 18 de dezembro de 2019) no período entre 06h50min e 08h15min, aproximadamente, visto que este é um horário com um grande número de pessoas praticando atividades físicas no local e, também, por ser um horário com grande tráfego de veículos. Nos dias das medições as condições ambientais estavam propícias, com tempo estável (sol ou nublado) e pouco vento.

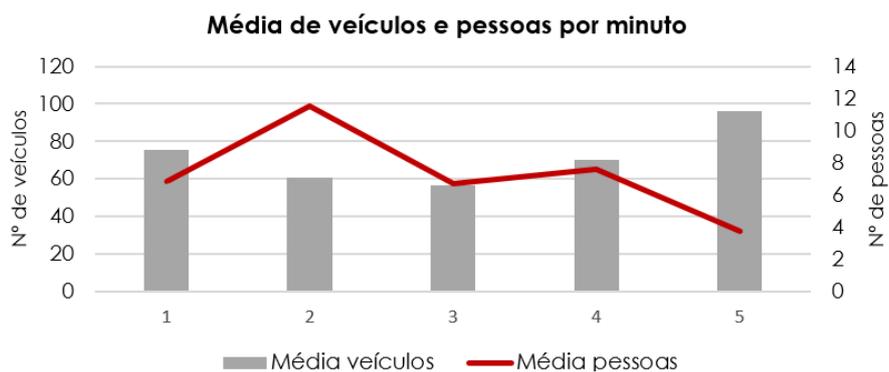
Figura 2 – Média entre a quantidade de pessoas e veículos

Os pontos escolhidos levaram em consideração a movimentação de pessoas praticando atividades físicas, entretanto, como era esperado, o número de veículos ultrapassa o de pedestres no local, como mostra o gráfico abaixo (Figura 2). No ponto 2, por exemplo, obteve-se uma média superior a 57 pessoas e 304 veículos nos 5 dias medidos. Já no ponto 5 essa média foi superior a 18 pessoas e 481 veículos no período total da medição.

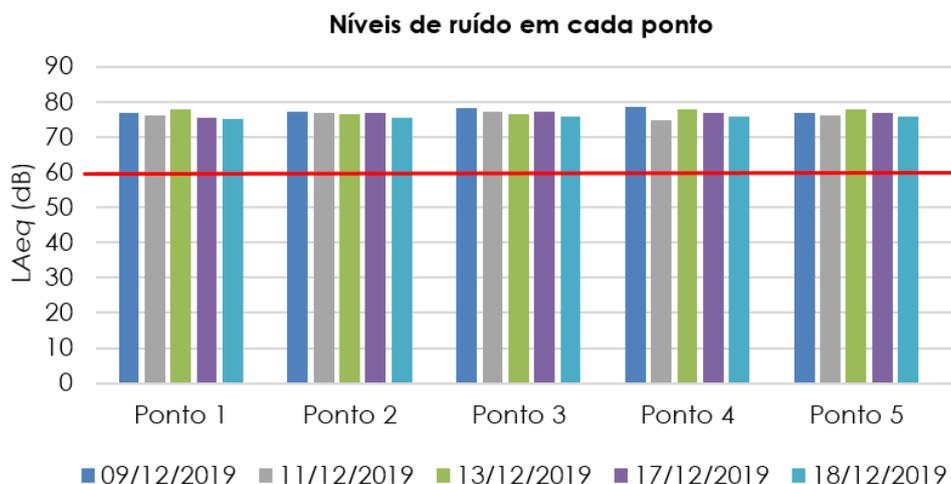
Figura 3 - Comparação entre os níveis de pressão sonora medidos nos 5 pontos com o limite definido por norma (em vermelho)

Os resultados obtidos revelam que os níveis de pressão sonora aferidos nos pontos ultrapassam o limite de 60 dB (A) recomendado pela NBR 10.151 (Figura 3), apresentando uma média geral de 76,9 dB (A). Os cinco pontos apresentaram níveis de ruídos semelhantes, com pequenas diferenças de valores entre eles que podem ser justificadas pelas características de cada um.

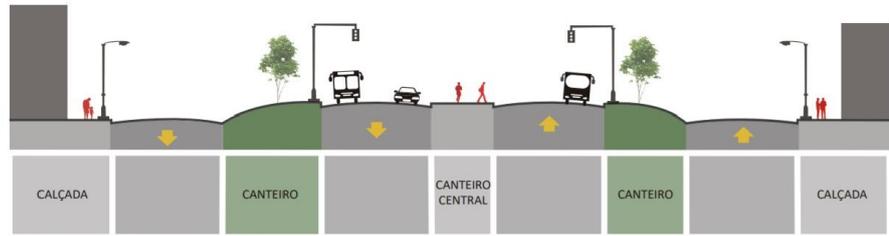
PERFIL VIÁRIO - PONTO 01

No ponto 1 (Figura 4A) a média dos níveis de pressão sonora foi de 76,5 dB(A). Este ponto fica próximo a um cruzamento que dá acesso ao bairro Campo Grande, um dos principais da região, com comércio muito ativo, que gera um fluxo constante de carros naquele local. O ponto 1 apresentou a menor média dentre os 5 pontos, podendo ser justificada pela existência de semáforos que, em alguns momentos, levam os motoristas a reduzir a velocidade dos veículos, gerando menos ruído. Mesmo com o registro de menores níveis de pressão sonora, a média registrada foi superior ao limite estabelecido pela referida norma.

Figura 5 – À esquerda, fotos registradas nos dias de medição e, à direita, perfis viários do trecho escolhido, com caracterização dos referidos Pontos

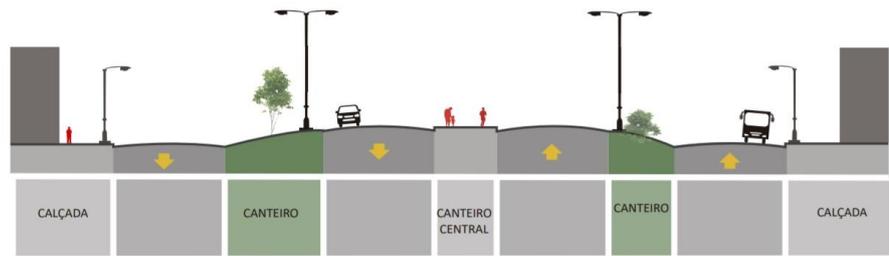
PERFIL VIÁRIO - PONTO 02

Em contrapartida, o ponto 2 (Figura 4B) destaca-se pela grande circulação de pessoas, que pode ser explicada pela concentração de comércios, ruas locais e pontos de ônibus em seu entorno imediato, entretanto nesse ponto a via divide-se em duas, nos dois sentidos, causando uma dispersão do som, reduzindo o nível de ruído daquele local.

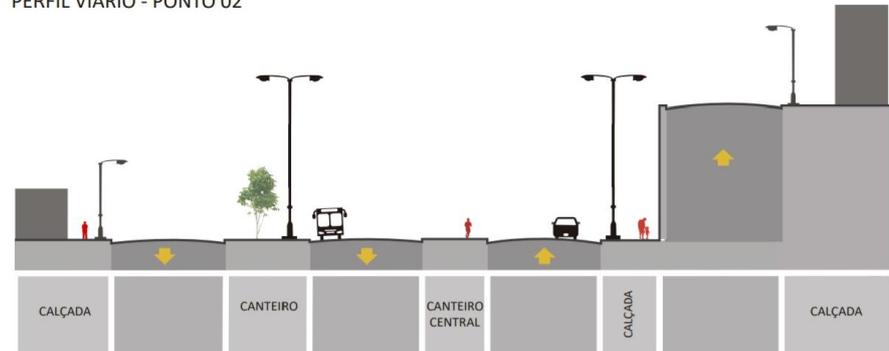
PERFIL VIÁRIO - PONTO 03

Foi registrada a maior média dos níveis de pressão sonora no Ponto 3 (Figura 4C), de 77,5 dB (A). Esse ponto situa-se em frente a um alto paredão de concreto em um dos lados da pista, que, mesmo sendo uma superfície convexa auxiliando na dispersão dos raios sonoros, como indicado em Souza et al (2006), é composta por um material rígido com alto índice de reflexão, o que contribui para uma menor perda de energia do raio sonoro refletido. Em seguida, o ponto 4 (Figura 4D) apresentou a segunda maior média, de 77 dB (A). Este ponto, apesar de não ter sido contabilizado maior número de veículos, caracteriza-se pelo fluxo e maior velocidade dos veículos, o que contribui para o aumento do nível de ruído naquela área.

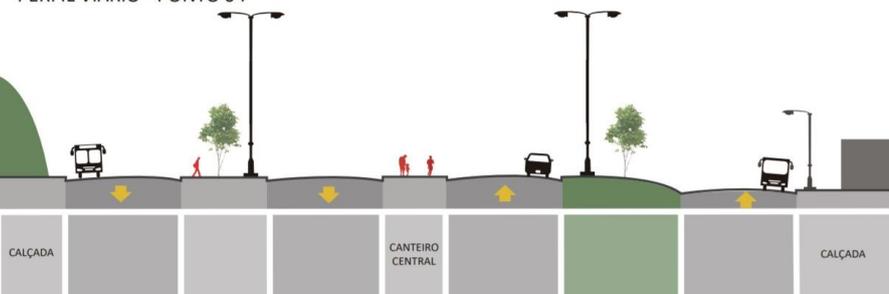
PERFIL VIÁRIO - PONTO 05

O maior registro da quantidade de veículos foi obtido no Ponto 5 (Figura 4E), contudo os níveis de pressão sonora aferidos neste ponto não foram os maiores, por ser um ponto onde há uma curva e uma grande barreira convexa coberta com vegetação que pode contribuir para a absorção e dispersão de parte do som emitido pelos veículos. Também foi verificado uma queda no número de pessoas, provavelmente por estar mais próximo de região com edificações industriais e fachadas passivas, ocasionando uma diminuição das residências nas proximidades.
