Futuro da Tecnologia do Ambiente Construído e os Desafios Globais  
Porto Alegre, 4 a 6 de novembro de 2020

## VEGETAÇÃO E DESEMPENHO LUMÍNICO: AVALIAÇÃO DO PROTÓTIPO CASA ALVORADA, PORTO ALEGRE/RS<sup>1</sup>

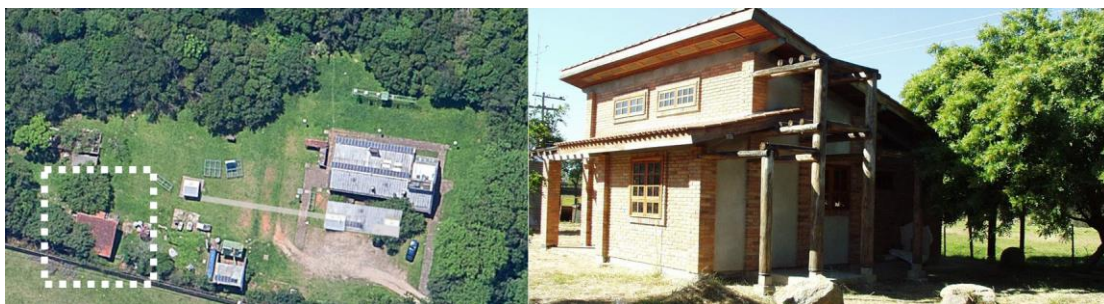
Figura 1 - Protótipo Casa Alvorada, em data próxima à sua conclusão

A primeira avaliação do desempenho lumínico do Protótipo Casa Alvorada (Figura 1) foi realizada por Tavares e Baltar (2005), buscando verificar “se a iluminação incidente no interior do protótipo correspondia aos requisitos estabelecidos pela NBR 5413/1992” (SATTLER, 2007, p. 309). Em sua avaliação constataram que, apesar de muitos dos pontos avaliados apresentarem valores de iluminância inferiores aos indicados pela Norma, os seus níveis de iluminação foram considerados satisfatórios, com exceção daqueles localizados no banheiro. Porém, foi constatado haver uma distribuição não uniforme de luz nos diversos ambientes internos da casa.

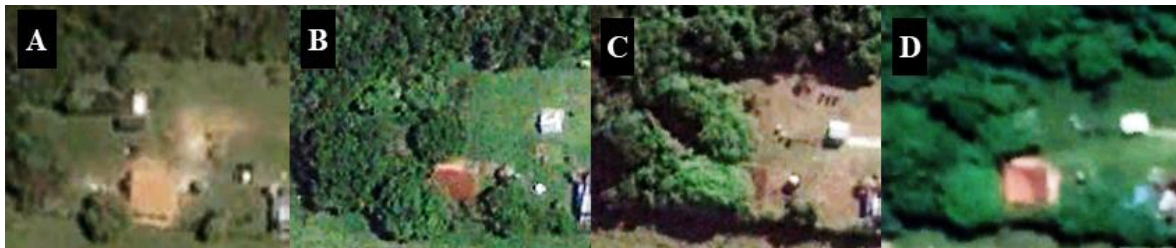
Figura 3 - Situação da vegetação no entorno do Protótipo Casa Alvorada

Na Figura 3 é possível visualizar que o entorno da Casa Alvorada sofreu significativas mudanças em termos de distribuição e densidade de vegetação ao longo dos anos. Na imagem (a) referente à 2002, observa-se a presença de apenas um indivíduo arbóreo de maior porte, à sudoeste da edificação. No período de 2010 (b) e 2014 (c), a vegetação no entorno da edificação tornou-se gradativamente mais densa, chegando a cobrir mais de 50% da área de sua cobertura. Na imagem mais recente, de 2019 (d), observa-se que devido às atividades de limpeza do terreno, houve uma redução de vegetação no entorno do protótipo, fazendo com que sua cobertura voltasse a ficar exposta a um nível mais elevado de insolação.

Questões relativas à manutenção preventiva dos sistemas construtivos da edificação também são abordados pela NBR 15575/2013 (ABNT, 2013). No caso aqui estudado, verificou-se que, efetivamente ao longo dos anos, o crescimento das copas das árvores circundantes resultou no sombreamento de uma parcela considerável da área da envoltória da edificação.

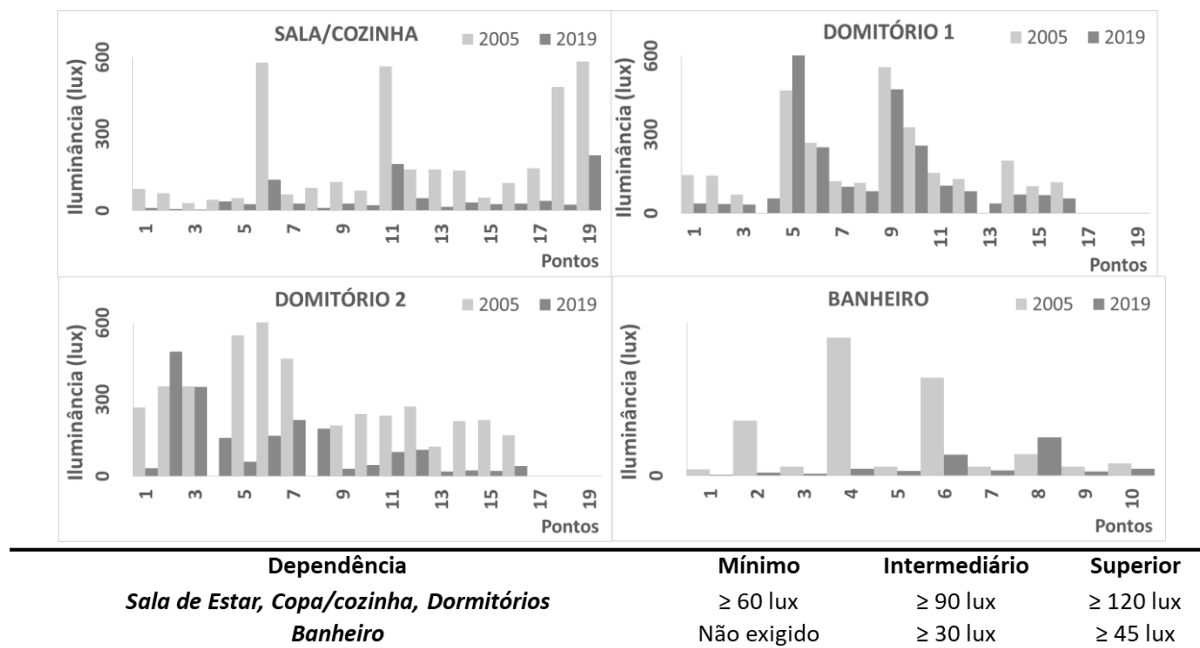
Figura 4 - Iluminâncias medidas por Tavares e Baltar (2005) e pelos autores (2019)

As medições realizadas em 2019 permitem identificar uma redução dos valores de iluminância interna no protótipo, quando comparadas aos resultados obtidos em 2005. Na Figura 4, estão identificados os valores de iluminância para cada um desses ambientes. Vale referir que nos pontos 4 e 13 do Dormitório 1, e nos pontos 4 e 8 do Dormitório 2, não foram realizadas medidas em 2005.

Também são apresentados na Figura 4 os níveis de desempenho em termos de iluminamento, estabelecidos pela NBR 15575-1 para cada tipo de ambiente da habitação. Observa-se, pelos resultados obtidos nas medições de 2005, que apenas 11,1% dos pontos medidos não atendiam ao nível mínimo de desempenho estabelecido em Norma. Já nas medições realizadas no presente trabalho, a taxa de atendimento à Norma diminuiu significativamente. Assim sendo, verificou-se que no ambiente Sala/Cozinha apenas 15,8% dos pontos alcançaram o nível mínimo de desempenho; no Dormitório 1, o requisito foi atendido em 62,5% dos pontos; e no Dormitório 2, o atendimento ao nível mínimo de desempenho requerido em Norma

caiu para 50%. Para o Banheiro, apesar de não haver exigência de iluminação natural para um desempenho lumínico mínimo, foi observada uma redução de 75% entre os valores medidos de iluminação médio.

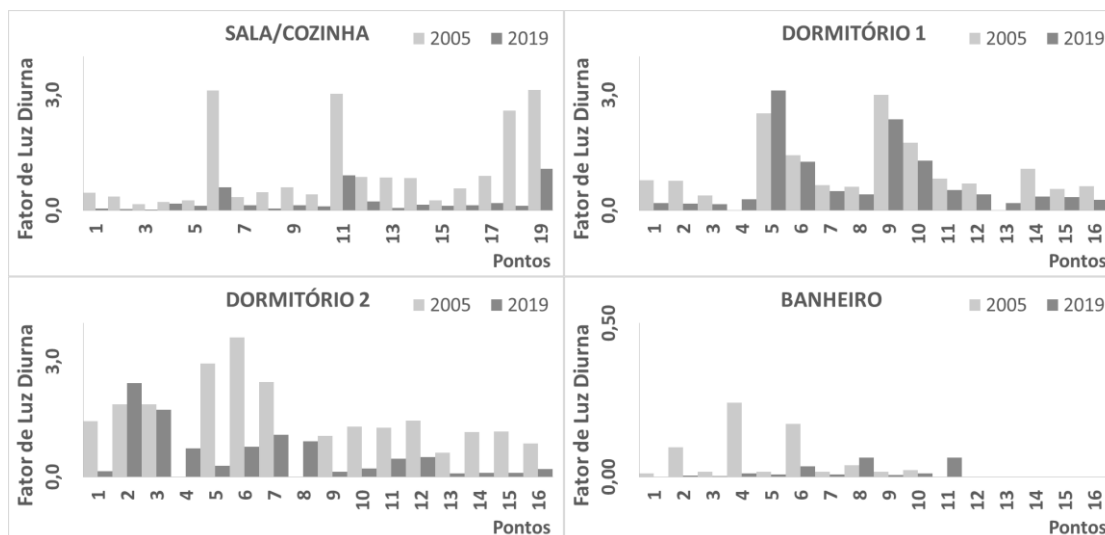
Figura 5 - Fatores de Luz Diurna para as medições de 2005 e 2019

Considerando que a iluminação natural no interior da edificação varia de acordo com as condições exteriores de iluminância, essa medida por si só não representa um parâmetro adequado para a comparação de desempenho da edificação, pois estão sendo considerados dois momentos em termos de datas e horários de medição. Desta forma, optou-se por averiguar também os valores de Fator de Luz Diurna em cada um dos pontos de medição. Os resultados obtidos estão ilustrados nos gráficos apresentados na **Erro! Fonte de referência não encontrada.**, nos quais é possível observar a redução do Fator de Luz Diurna em praticamente todos os ambientes da edificação.

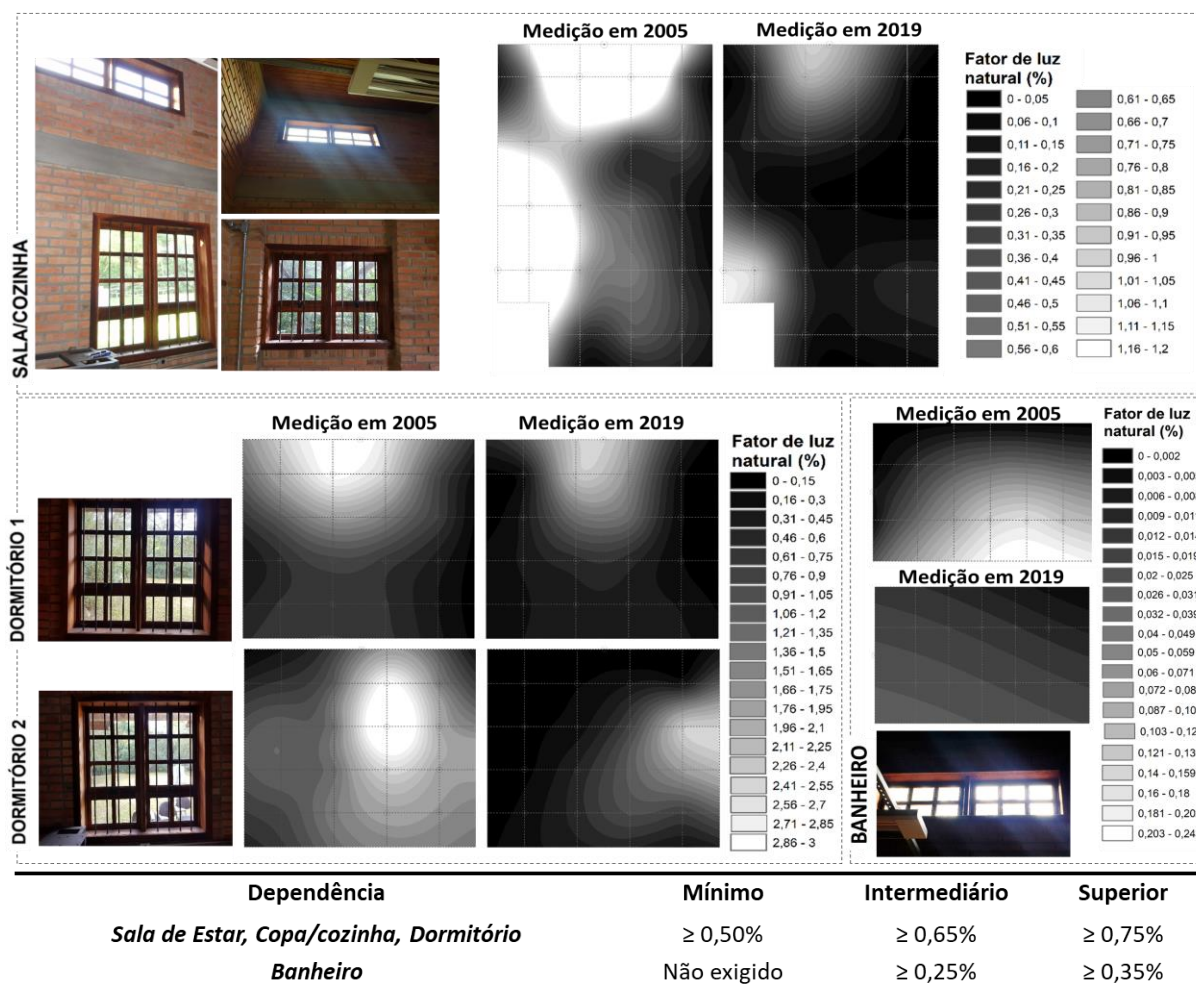
Figura 6 - Curvas Isolux, do Fator de Luz Natural

Para ilustrar as diferenças encontradas, foram interpoladas as curvas Isolux elaboradas para cada um dos ambientes. Os resultados obtidos são apresentados em seguida, na Figura 6. Para a Sala/Cozinha, é possível observar que na medição de 2019 houve uma redução significativa no valor do Fator de Luz Diurna, relativamente à medição de 2005, apesar de ser identificável uma semelhança em sua distribuição no ambiente. No Dormitório 1 foram observadas as menores variações em termos quantitativos e de distribuição de luz; no Dormitório 2 foram observadas tanto reduções no valor do Fator de Luz Diurna como mudanças em sua distribuição; por último, no Banheiro do protótipo, ambiente com menor iluminação, foram observadas variações tanto quantitativas, quanto na distribuição espacial de seus valores. Os valores requeridos pela NBR 15575-1/2013 para os diferentes ambientes de uma edificação estão indicados na Figura 6.

Dessa forma, verifica-se uma queda no atendimento aos requerimentos de Norma. Na Sala/Cozinha, os 63,2% dos pontos em conformidade em 2005 ficam reduzidos a 15,8%, em 2019; no Dormitório 01, onde 92,9% dos pontos medidos em 2005 cumpriam o requisito, houve um decréscimo neste percentual para 37,5%, em 2019; já no

Dormitório 02, que em 2005 apresentou todos os pontos medidos atendendo ao requisito mínimo de desempenho, em 2019 também observa-se uma queda, com o percentual decrescendo para 43,8% dos pontos em conformidade. Para o Banheiro, apesar não haver exigência de desempenho mínimo específica para o Fator de Luz Diurna, foi observada uma redução de 70%, em relação ao valor médio registrado em 2005.
