XVIII Encontro Nacional de Tecnologia do Ambiente Construído

# AValiação DA QUALIDADE DA INFRAESTRUTURA CICLOVIÁRIA DE UMA CIDADE DE PORTE MÉDIO DO ESTADO DO MATO GROSSO<sup>1</sup>

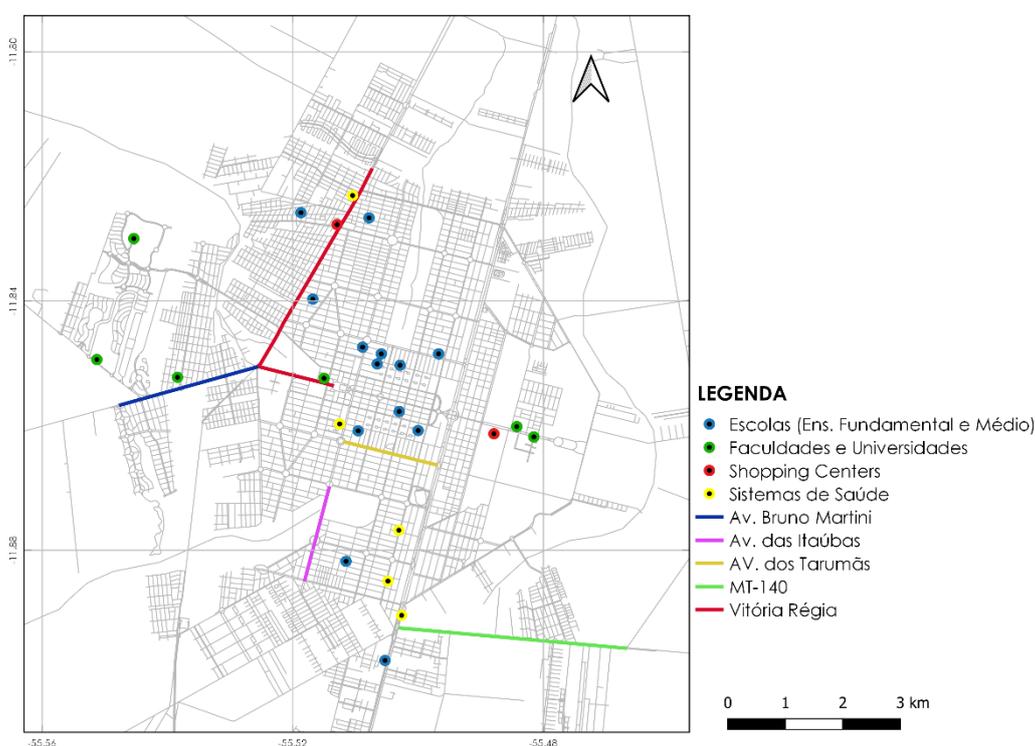
Figura 1: Infraestrutura cicloviária e principais PGV's em Sinop, MT

Seguindo a mesma sequência da metodologia apresentada, a infraestrutura cicloviária da cidade de Sinop, MT, foi inserida em um SIG, bem como os principais Polos Geradores de Viagens (PGV's), como apresentado na Figura 1. Foram avaliadas as infraestruturas cicloviárias presentes na Avenida Vitória Régia, Avenida Bruno Martini, Avenida dos Tarumãs, Avenida das Itaúbas e MT-140.

As ciclovias mostraram bastante coerência em relação a sua implantação e sua distância dos PGV's. Todas as ciclovias foram implantadas em locais onde há atração de ciclistas e onde há movimentação comercial. No entanto, muito provavelmente, as ciclovias ainda são insuficientes para suprir toda demanda da cidade. Existem PGV's que não são atingidos por essas ciclovias, eles contabilizam aproximadamente 29,63% de todos os pontos geradores de viagens.

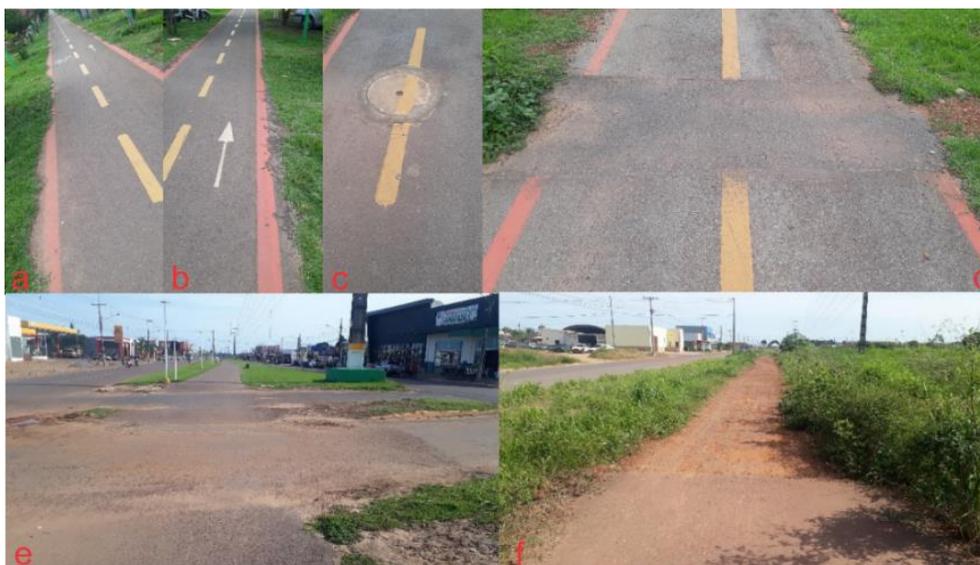
Figura 2 – Fotos das condições dos Trechos Tarumãs e Vitória Régia

Concomitantemente ao levantamento dos indicadores, também foi realizado um registro fotográfico de alguns indicadores. Com relação às condições do pavimento, verificou-se que o pavimento do Trecho Tarumãs (a, b, c, d) possui deterioração constante nas bordas da via (assim como os Trechos Itaúbas e MT 140) (Figura 2). O Trecho Vitória Régia (e, f) possui deterioração nas intersecções. O pavimento do Trecho Bruno Martini está novo, sem trincas e buracos.

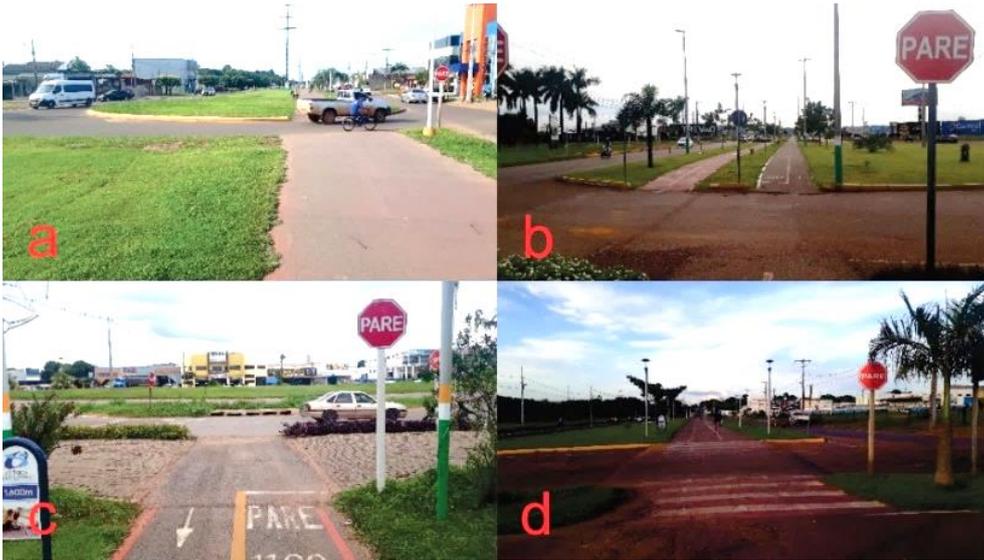
Figura 3 – Exemplos de intersecções dos trechos considerados

As vias do Trecho Itaúbas (d), do Trecho Tarumãs (c) e do Trecho Bruno Martini (b) possuem uma boa sinalização, composta por placas de pare nas intersecções, placas indicativas de ciclovia distribuídas por todo o trajeto e uma completa sinalização horizontal. As vias do Trecho Vitória Régia (a) são sinalizadas verticalmente por meio de placas de pare para os ciclistas e não possuem sinalização horizontal. Já as vias do Trecho MT-140 não possuem qualquer tipo de sinalização, inclusive nas intersecções. Como demonstrado na Figura 3, no Trecho Vitória Régia (a) não há nenhum tipo de sinalização nas intersecções.

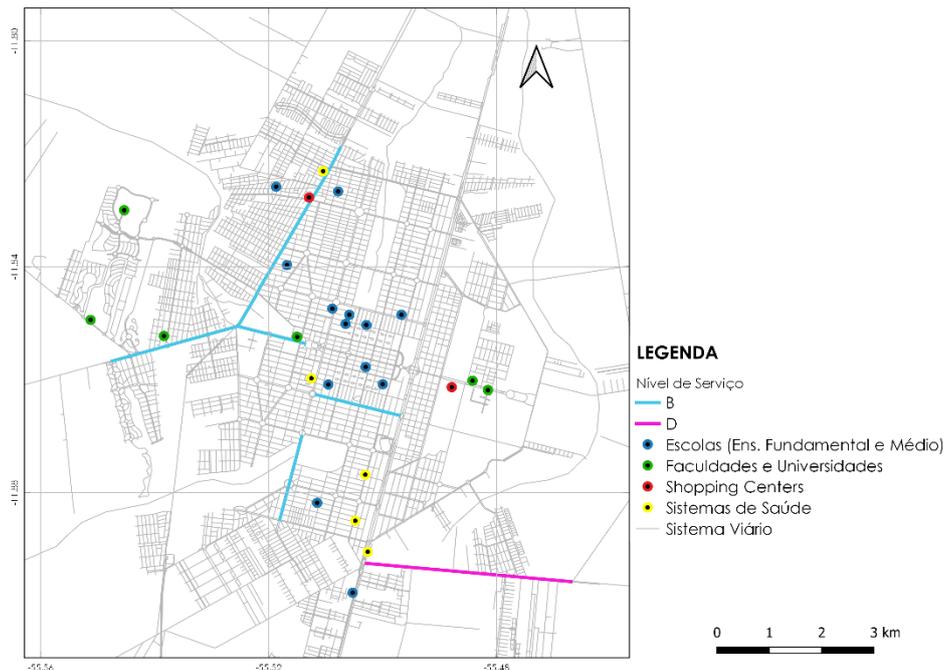
Figura 4: Níveis de Serviço das infraestruturas cicloviárias

O  $IQIC_{trecho}$  e o Nível de Serviço para cada trecho são mostrados no Quadro 4. No Quadro 4 também se encontra o comprimento de cada trecho. Essa medida é utilizada para o cálculo do  $IQIC_{Total}$  que é 2,72, caracterizando assim um nível de serviço C, regular. A espacialização dos níveis de serviço obtidos são apresentados na Figura 4.

Os objetivos desse projeto foram alcançados com êxito e o resultado demonstrou que as ciclovias possuem uma boa qualidade com exceção da MT-140 que contribuiu para que o nível de serviço fosse C – regular.

Uma melhoria do IQIC começaria pelo replanejamento do Trecho MT-140. Essa etapa é muito importante para que a ciclovia seja construída com conforto, segurança e estrutura adequada para a circulação de veículos.
