ARTIGO

# ANÁLISE DE COMPORTAMENTO TÉRMICO DE MORADIA PRECÁRIA REVESTIDA COM EMBALAGENS TETRAPAK®

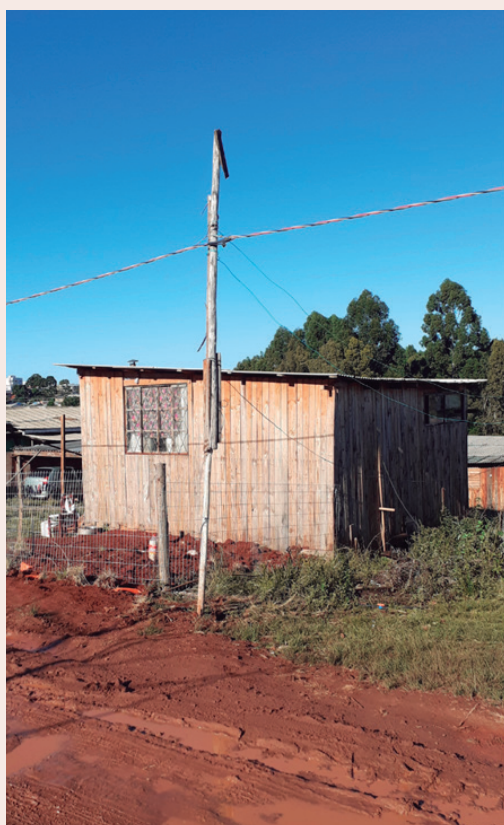
**Figura 2.** Fachada principal do Modelo Base.

Sua fachada principal está voltada à orientação Norte, com uma janela principal de vidro e ferro com sistema de abertura de correr, servindo de abertura principal para iluminar e ventilar o espaço interno, conforme mostra a Figura 2. Além desta janela, há uma porta de acesso de madeira simples na parede lateral esquerda da foto.

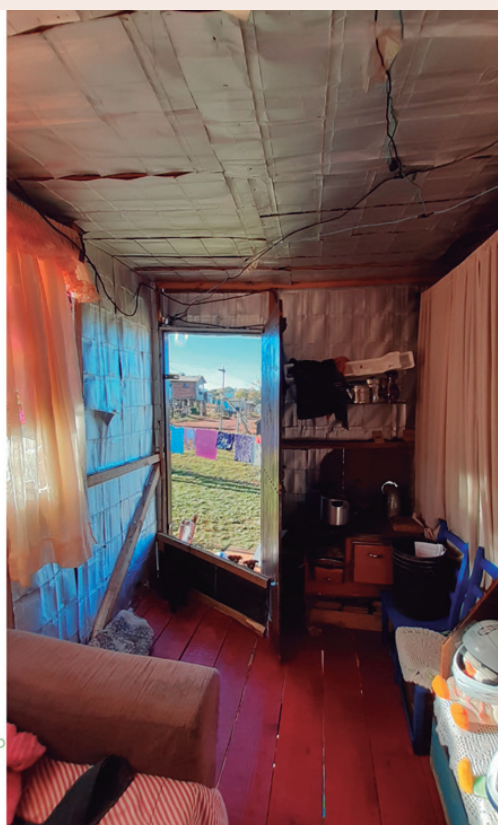
**Figura 3.** Vista do ambiente interno.

Nota-se na Figura 3 o isolamento das paredes e do forro com as embalagens, ao mesmo tempo que demonstra as frestas no piso, decorrentes do uso de madeira não aparelhada.

Neste sentido, as formas de adaptações dos moradores passam pela estratégia de utilizar tapetes no piso (Figura 3), buscando minimizar a sensação de desconforto térmico com o frio oriunda do piso.

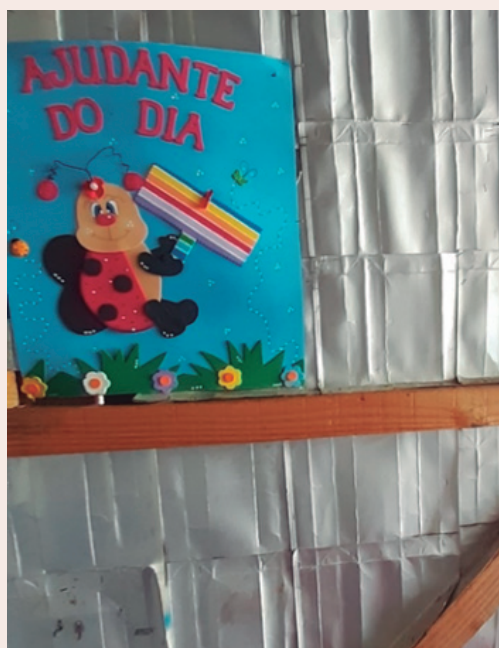
**Figura 4.** Sensor interno.

Os fatores ambientais analisados envolvem a coleta de temperatura assimétrica do ambiente interno, pelos aparelhos instalados na altura de 0,10m do piso e outro a uma altura de 1,70m do piso, conforme mostra a Figura 4.

A Figura 4 mostra a localização dos aparelhos internos instalados no ambiente de maior permanência pelos moradores, neste caso na sala e cozinha, entre a janela principal e a porta de acesso à moradia, local onde não havia interferência de equipamentos elétricos. Já para a medição externa, o aparelho foi colocado dentro de uma caixa plástica branca perfurada (Figura 5), permitindo assim a ventilação do espaço interior e a proteção contra a radiação solar direta. Além disso, o aparelho de medição externo possui uma ponteira metálica, que possibilita registrar os dados de mais precisamente, desde que o aparelho esteja conectado e protegido, conforme as recomendações do fabricante.

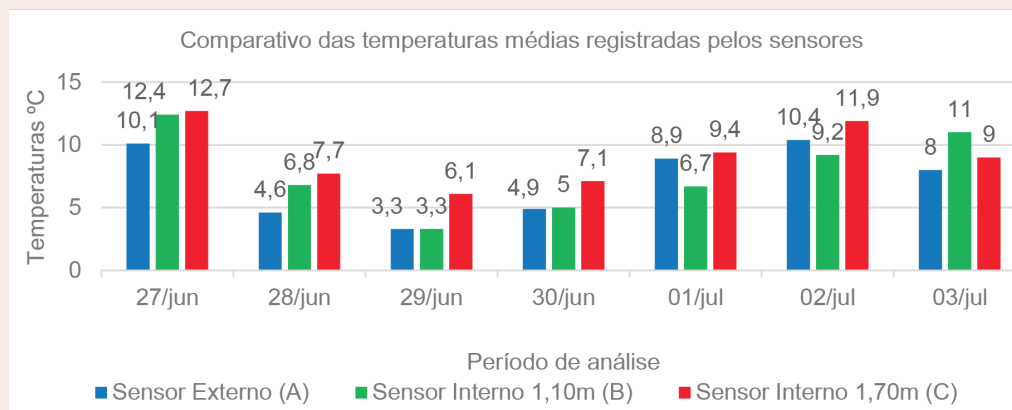
**Figura 6.** Gráfico comparativo das temperaturas.

Na Figura 6 abaixo é possível observar a amplitude térmica verificada no período considerado mais crítico dos dias 28, 29 e 30/06.

Nestes três dias, observou-se que os picos de temperaturas foram registrados pelo sensor interno C (1,70m) apresentou uma maior diferença entre as mínimas e as máximas temperaturas. Esse fato pode estar relacionado com o próprio uso e ocupação da habitação pelos moradores e a utilização de um mecanismo para aquecimento do ambiente interno como o fogão a lenha.

É importante observar que nos dias subsequentes a este período crítico, as temperaturas externas passaram a ter uma elevação gradativa e uma relação de maior proximidade das temperaturas com os dados registrados pelo sensor C (1,70m). Esse denominador está relacionado com a baixa inércia térmica da estrutura, já que as temperaturas seguem a variação das condições climáticas externas, demonstrando a impossibilidade de manter o calor incidido em suas superfícies e pelo uso do ambiente interno devido aos fechamentos opacos leves (LAMBERTS, *et al.*, 2016).

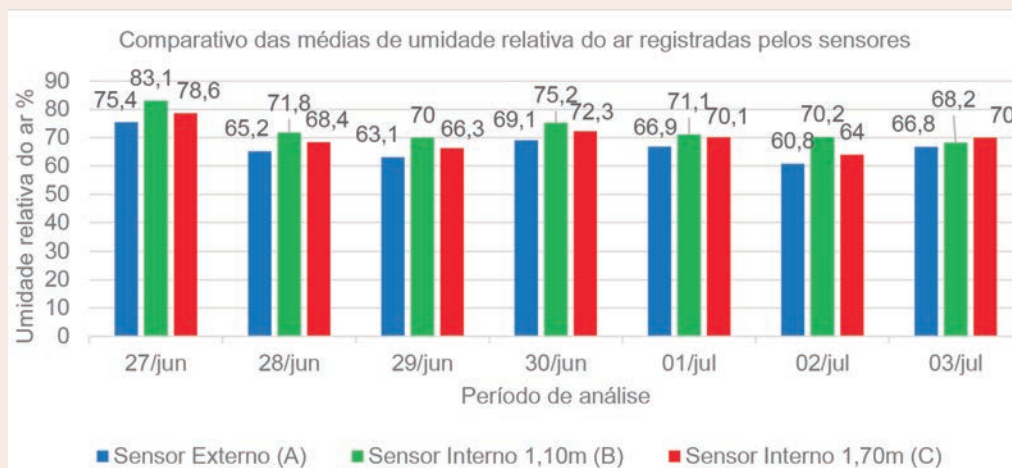
**Figura 7.** Gráfico comparativo da umidade relativa do ar.

Na Figura 7 é possível identificar esta ligeira sobreposição de valores médios do sensor B (0,10m) com os demais aparelhos, característica que se manteve ao longo dos dias.

Esta maior variabilidade do sensor B pode estar relacionada à proximidade deste sensor do piso interno de madeira que possui frestas próximas ao solo natural, mesmo com a elevação do piso interno a 0,30m do solo.
