ARTIGO

O ATENDIMENTO DAS EXIGÊNCIAS DOS USUÁRIOS EM OBRAS DE MELHORIAS HABITACIONAIS

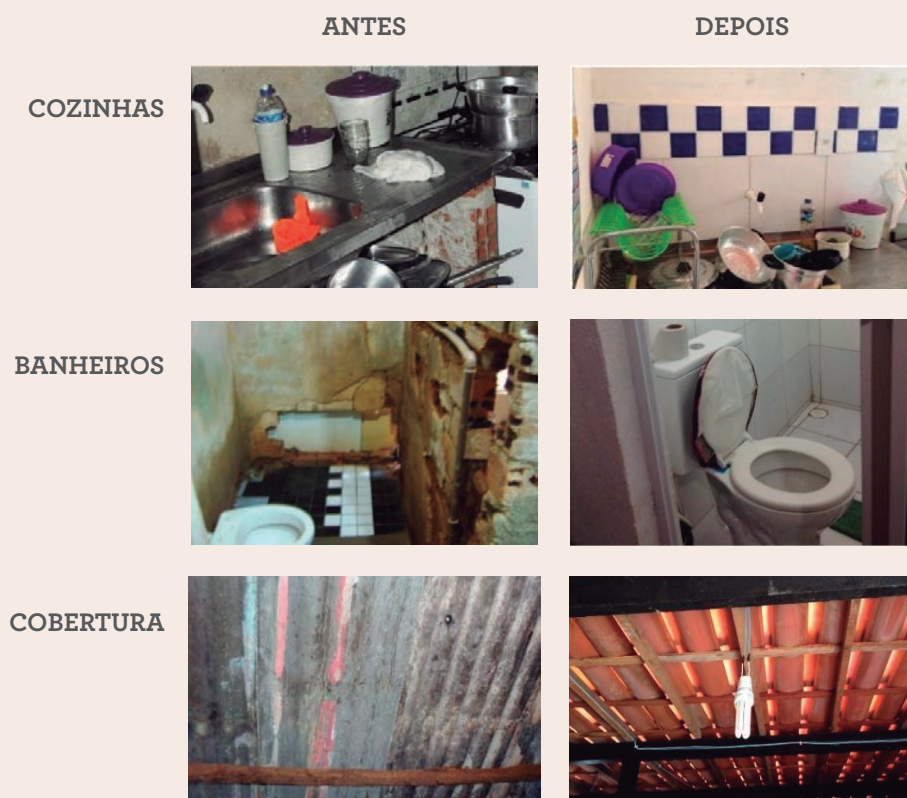
Figura 2. Melhorias no programa Vida Nova nas Grotas – AL.

O programa de melhorias habitacionais do Estado de Alagoas, chamado Vida Nova nas Grotas, visa promover melhorias aos bairros carentes por meio de intervenções nas moradias, com prioridade em três serviços: reforma da cobertura, reforma completa do banheiro e reforma parcial da cozinha. As reformas englobam substituição do madeiramento da cobertura, aumento de pé direito, troca de telhas, aplicação de pisos e revestimentos cerâmicos nos banheiros e cozinhas, pintura e reparos nas instalações elétricas, conforme imagens da Figura 2. Segundo Silva dos Santos et al. (2018), as intervenções melhoraram problemas de salubridade, conforto tátil e antropodinâmico, estanqueidade, impermeabilização, desempenho lumínico, desempenho térmico, condições de saúde, higiene e qualidade do ar, segurança contra incêndio e acessibilidade. O valor médio para a reforma de cada habitação foi de cinco mil reais e os autores concluíram que houve melhora do desempenho de todos os itens.

O levantamento dos dados foi realizado em publicações sobre reformas de melhorias habitacionais no Brasil com informações em texto e imagens. Foram selecionados seis textos, sendo cinco artigos e um livro, que trazem imagens de antes e depois, conforme as apresentadas nas figuras 2, 3 e 4. No total, as publicações apresentam informações sobre 47 moradias, sendo 21 em Maceió (AL), 04 em Vitória (ES), e 22 no DF. Estas informações estão organizadas na Tabela 1, com os estudos de caso nomeados por localidade em A, B, C, D, E e F e a informação quanto às reformas de melhorias que se limitaram a resolver problemas da estrutura existente ou as que apresentaram alterações no projeto de arquitetura, com acréscimo de cômodos ou aumento de pé direito.

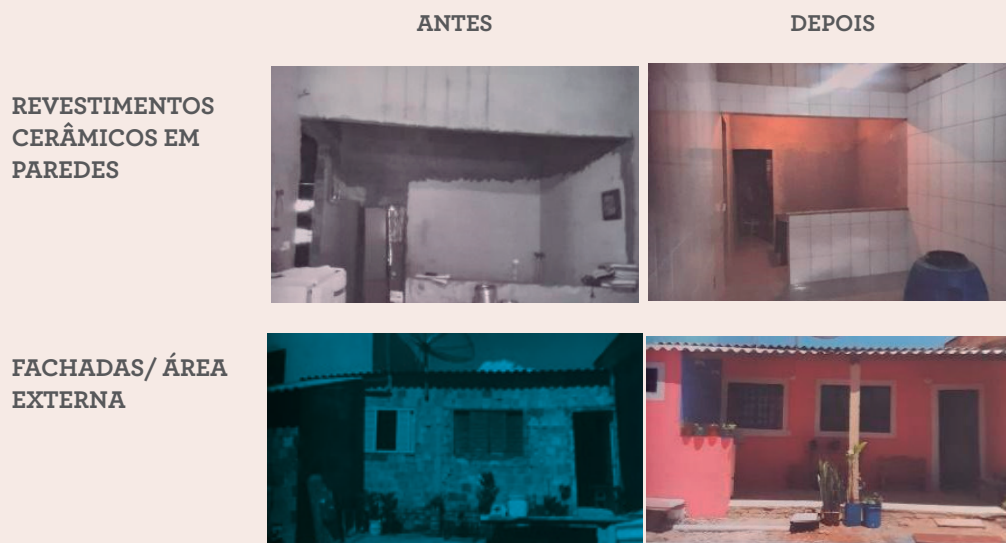
Figura 4. Melhorias no programa Vida Nova nas Grotas – AL.
