# CONSTRUÇÕES DE ADOBE EM ROSÁRIO OESTE, MATO GROSSO: UMA PREOCUPAÇÃO COM A PRESERVAÇÃO DA MEMÓRIA E DA TÉCNICA CONSTRUTIVA VERNACULAR

Universidade do Estado de Mato Grosso, Faculdade de Arquitetura e Engenharia (UNEMAT-FAE) - Brazil

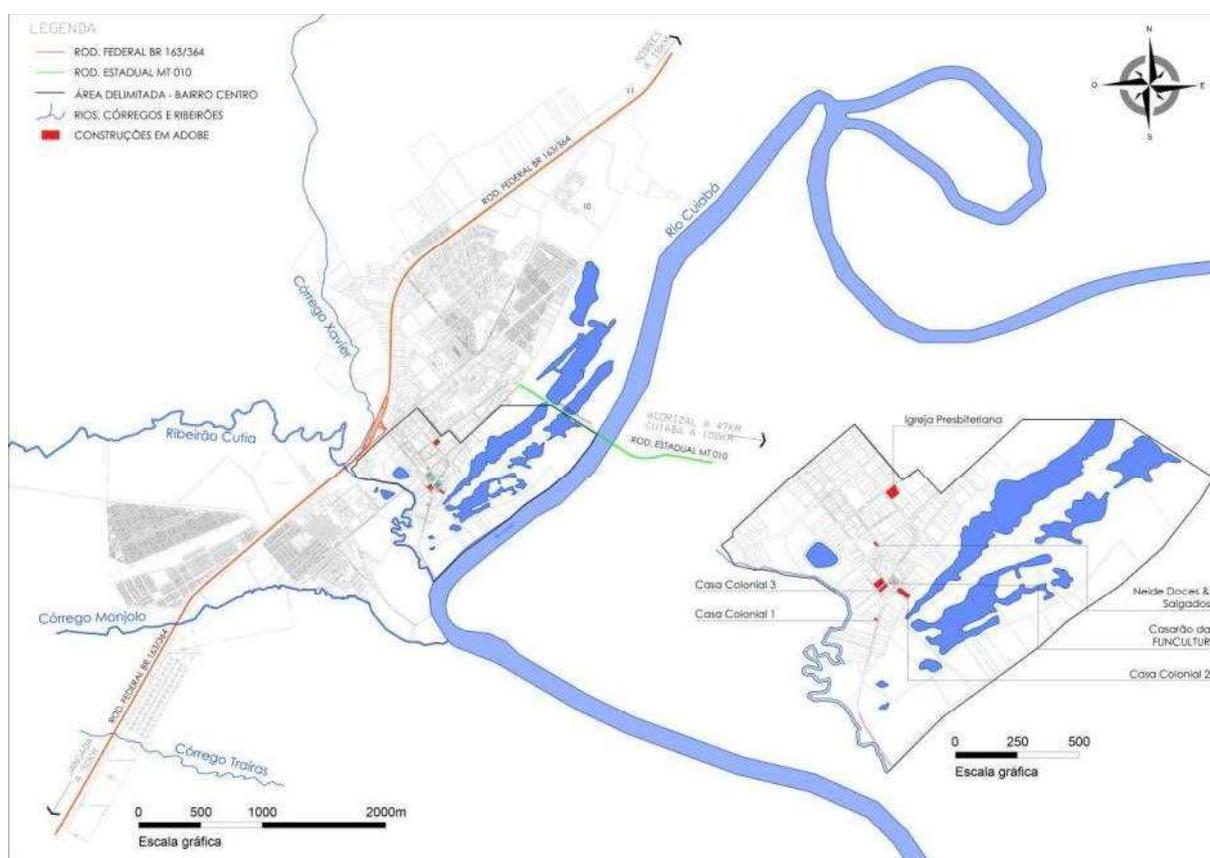
Figura 1: área delimitada e as construções em adobe (crédito: Nátali de Paula, 2018)

A cidade de Rosário Oeste se estabeleceu primeiramente na Rua Coronel Botelho, ligação mais próxima com o rio Cuiabá, por onde chegavam as embarcações, e o centro da cidade onde foram construídos a igreja, os edifícios públicos e os residenciais, muito característico das cidades coloniais portuguesas em que as mesmas cresciam ao redor das igrejas e seus pátios (SCHURMANN, 1999). Esse local veio a se desdobrar em duas praças: Praça Manoel Loureiro e Praça das Bandeiras. É nessa configuração que a cidade permanece até meados do século XX quando a cidade passa a se expandir para outros eixos em função da instalação da rodovia federal. O adobe é encontrado em várias edificações distribuídas pela cidade, sendo a maioria delas no Bairro Centro, local de fixação dos primeiros traçados da cidade e onde se situa o acervo arquitetônico mais diversificado. As construções em adobe levantadas estão apresentadas na figura 1.

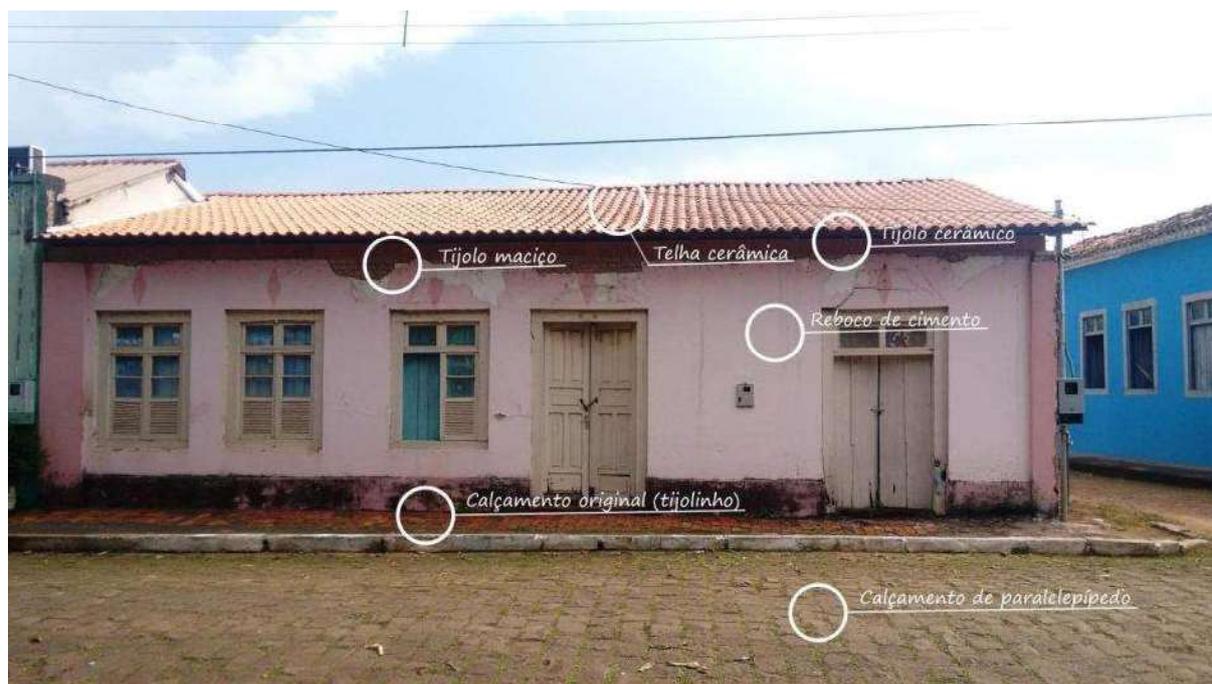
Figura 2: identificação de materiais adicionais às construções de adobe (crédito: Nátali de Paula, 2018)

As normas para edificar no centro histórico ou para garantir a manutenção dessas construções são atualmente inexistentes, o que contribui diretamente na descaracterização e substituição das mesmas. Há diversos casos de edificações que foram sendo reformadas mesclando-se os métodos construtivos com a adição de novos materiais como mostrados na figura 2.

Nessa imagem, nota-se que a cobertura ainda se mantém em duas águas como originalmente, mas com telhas cerâmicas em substituição à capa-canal originais, os tijolos cerâmicos de furos ou maciços juntamente com o reboco em substituição ao adobe além de pilares de concreto que podem indicar o risco de desabamento em decorrência da má conservação do adobe ou a sua completa substituição. A existência dos novos materiais veio em substituição aos originais por diversas razões, como a falta de conservação e as patologias, a falta de conhecimento e valorização da técnica, a ausência de adobeiros (mão de obra apta à confecção dos antigos tijolos), a descrença na técnica, à difusão de novos materiais, dentre outros. Não se sabe a data precisa em que foram empregadas novas matérias, tendo sido observados através da comparação de registros fotográficos, podendo ser observadas as demolições ocorridas, mantendo-se apenas a fachada frontal com características originais assim como ocorreu em alguns outros edifícios. Em contrapartida, os calçamentos em tijolinho e paralelepípedo mostram a resistência de algumas características da paisagem histórica.

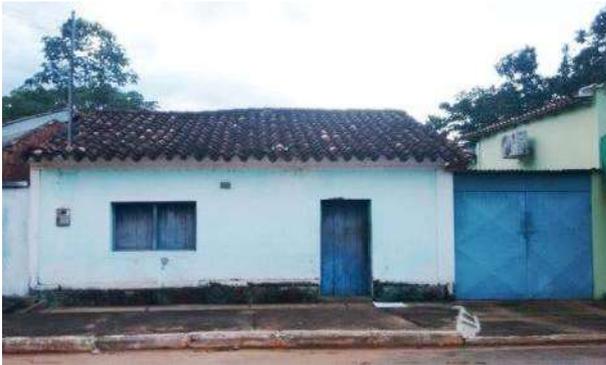
Figura 3: tabela 1 - construção de adobe 1

Nome: Casa colonial 1
	Localização: Rua Coronel Botelho
	Características: Paredes de adobe possivelmente com acréscimo de novos materiais, esquadrias de madeira, cobertura com telha capa-canal de duas águas, pé-direito e nível de piso baixos, construída no alinhamento. Beirais detalhados.
	Medidas aproximadas: largura da fachada 7 m; altura 3,2 m; área 26 m <sup>2</sup> .
	Significados: edificação presente na primeira rua de acesso à cidade.
	Estado de conservação: razoável. Há patologias relacionadas à umidade e impermeabilização.
Uso: residencial

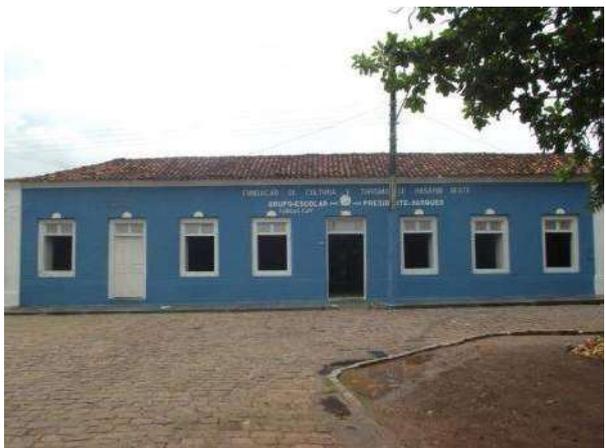
Figura 4: tabela 2- construção de adobe 2.

Nome: Casarão da FUNCULTUR
	Localização: Rua Dr. Murinho
	Características: Paredes de adobe, esquadrias largas de madeira e vidro, cobertura com telha capa-canal com fechamento único, pé-direito alto, construída no alinhamento, um pouco acima do nível da rua. Beirais detalhados.
	Medidas aproximadas: largura da fachada 24 m; altura 4 m; área 416 m <sup>2</sup> .
	Significados: edificação pertencente a senhor de fazenda. Atualmente reúne o acervo cultural e documental da cidade.
	Estado de conservação: razoável. Há patologias relacionadas à umidade e impermeabilização, cobertura defeituosa e forro danificado pela

entrada de água pela cobertura.
---	---------------------------------

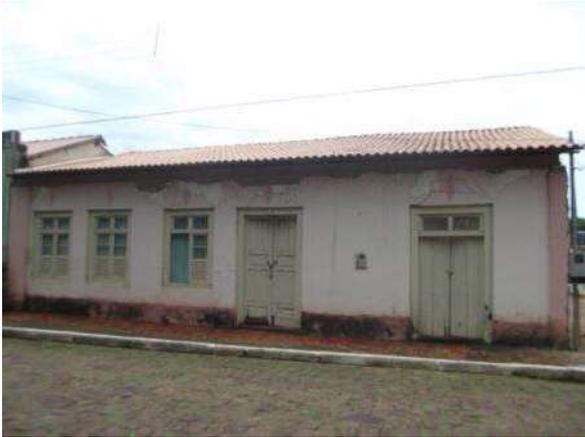
**Figura 6** :tabela 4: construção de adobe 4

Nome: Casa colonial 3
	Localização: Rua Dr. Murtinho
	Características: Paredes de adobe com acréscimo de novos materiais como tijolo cerâmico e tijolinho, cobertura com telha cerâmica em duas águas, esquadrias largas de madeira e vidro, pé-direito alto devido às reformas, construída no alinhamento e no nível da rua. Apenas a fachada frontal se mantém, porém com alterações.
	Medidas aproximadas: largura da fachada 20 m; altura 3,5 m; área 127 m <sup>2</sup> .
	Significados: edificação pertencente à família Figueiredo.
	Estado de conservação: ruim. Alvenaria exposta, patologias relacionadas à umidade e impermeabilização, esquadrias degradadas.
	Uso: não possui.

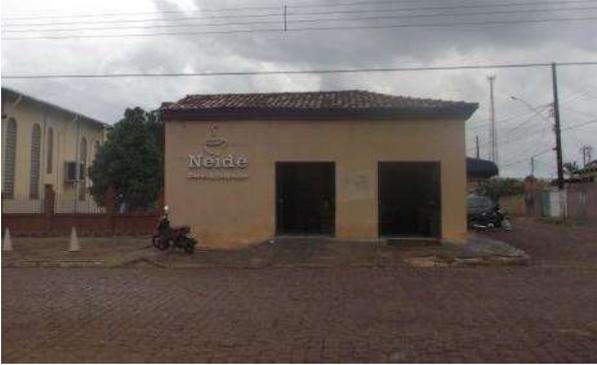
**Figura 8** -tabela 6: construção de adobe 6

Nome: Neide Doces & Salgados
	Localização: Rua Floriano Peixoto.
	Características: Paredes de adobe, esquadrias largas de vidro, cobertura com telha cerâmica, pé-direito alto, construída no alinhamento, pouco acima do nível da rua. Beirais detalhados.
	Medidas aproximadas: largura da fachada 7 m; altura 3,5 m; área 20 m <sup>2</sup> .
	Significados: edificação colonial.
	Estado de conservação: bom. As paredes estão protegidas da umidade e apresentam boa pintura. A cobertura conservada em bom estado, protegendo o interior.
Uso: comercial
