ESTUDO DAS MANIFESTAÇÕES PATOLÓGICAS NAS EDIFICAÇÕES EXISTENTES EM ÁREAS DE RISCO COMO SUBSÍDIO À ELABORAÇÃO DE POLÍTICAS PÚBLICAS

Universidade Federal de Juiz de Fora, Faculdade de Engenharia (UFJF) - Brazil

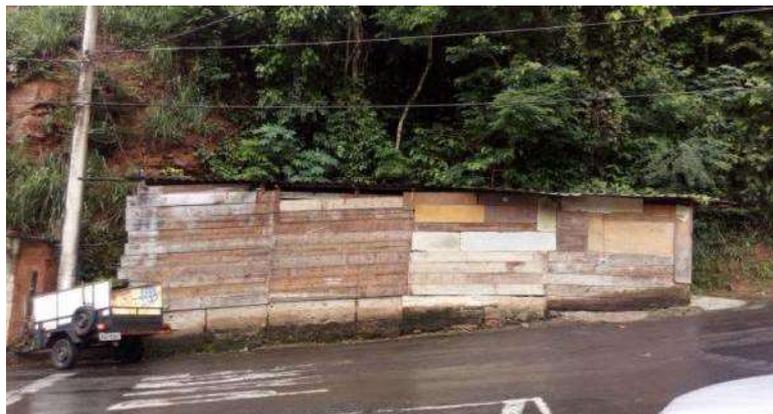
Figura 2. Exemplo de moradia classificada como Barraco/Fonte: os autores (2017)

Geralmente são construídos com sobras de vários tipos de materiais de construção, como por exemplo madeirite (Figura 2), madeiras de desmanche de móveis, chapas de folhas galvanizadas, telhas de fibrocimento e até mesmo lona. O piso é em terra batida e/ou cimentado, com banheiro em anexo construído em alvenaria e, em sua grande maioria, não tem acesso ao fornecimento de energia elétrica, água potável e rede pública de esgoto sanitário, depositando o esgoto em fossas negras ou até mesmo a céu aberto.

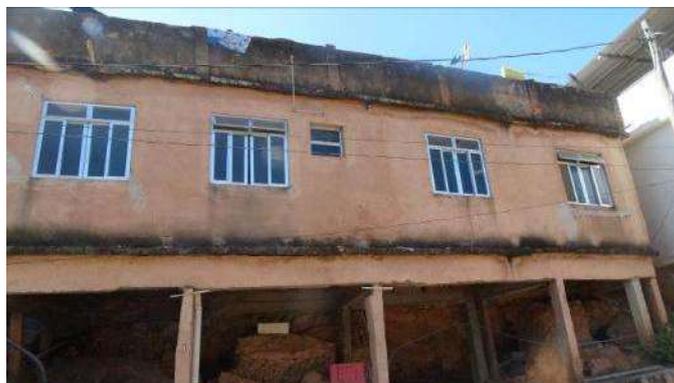
Figura 3. Exemplo de moradia classificada como Baixo Padrão/Fonte: os autores (2017)

Construídas em sua maioria com regime de mutirão, realizados no final de semana empregando materiais de construção de baixa qualidade que, junto ao processo empírico e a autoconstrução sem acompanhamento nem projeto de profissional habilitado, resultam em moradias de baixa qualidade e baixo padrão construtivo. As edificações apresentam, normalmente, características como: pouca ou nenhuma infraestrutura, erguidas em alvenaria (lajotas cerâmicas, blocos de cimento, entre outros), sem revestimento interno nem externo, com o pé direito indefinido e fora das normativas vigentes, cobertura em laje (pré-moldada ou maciça), sem impermeabilização, com instalações elétricas e hidráulicas aparentes de um ou mais cômodos, com piso cimentado e ou de restos de revestimento cerâmico, podendo ter lançamento de esgoto sanitário na rede pública ou uso de fossa negra (vide Figura 3).

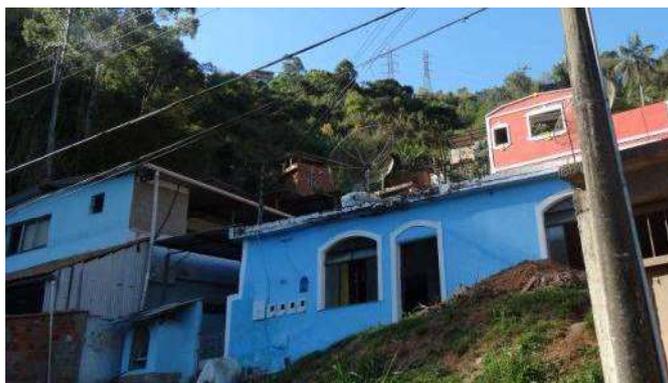
Construídas através de contratação de mão de obra (Pedreiros), com emprego de materiais de construção de baixa a média qualidade, com fundações rasas ou sapata corrida sem dimensionamento, executado em alvenaria (lajotas cerâmicas, blocos de cimento, entre outros), com revestimento interno e externo, com cobertura de laje impermeabilizada ou de telhas de fibrocimento, cerâmicas ou galvanizadas, instalações elétricas e hidráulicas embutidas, normalmente em um ou dois pavimentos, piso com revestimento cerâmico e revestimento de paredes nas áreas molhadas. Em sua maioria, são atendidas pelas concessionárias de energia elétrica e abastecimento de água, tendo seu lançamento de esgoto na rede pública.

Figura 4. Exemplo de edificação de padrão normal, de quatro pavimentos porém, sem projeto estrutural/Fonte: os autores (2017)

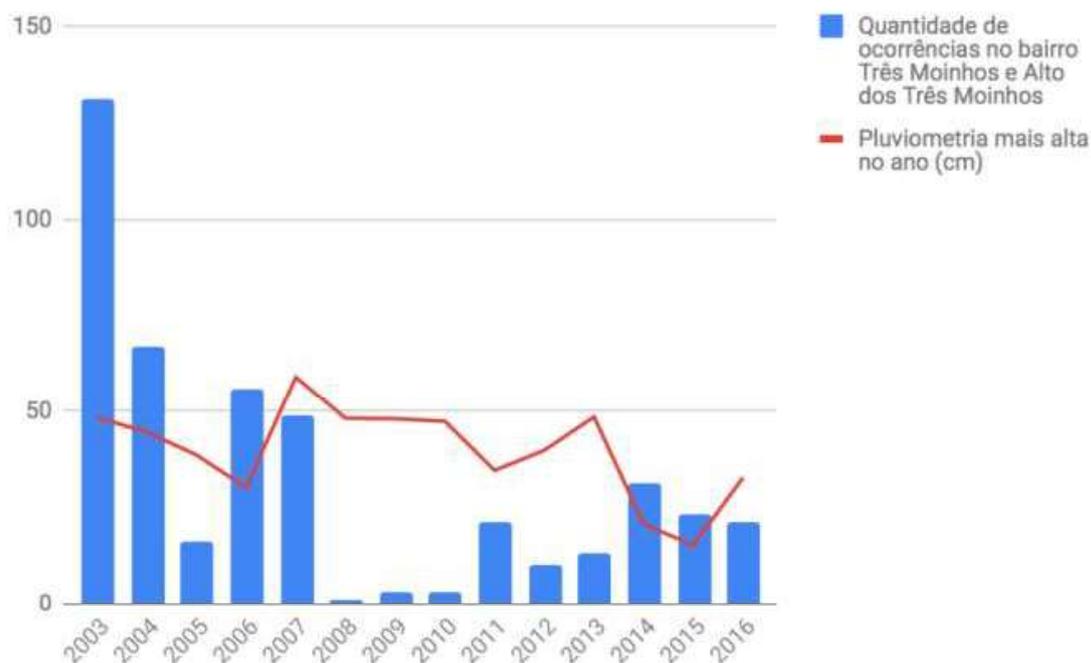
A partir do levantamento do índice pluviométrico e das ocorrências segundo a Defesa Civil, obteve-se o gráfico ilustrado na figura 5 ilustrada, permitindo uma maior visualização das informações bem como para possibilitar a correta interpretação dos dados. Assim, foi possível concluir que não há relação direta entre a pluviometria mais alta no ano com o número de ocorrências, uma vez que há casos em que essa relação não é respeitada, por exemplo, o ano de 2007 em que o valor de pluviometria mais alto no ano corresponde ao maior valor em todos os anos analisados, embora o número de ocorrências seja apenas o quarto maior. De maneira semelhante, o ano de 2003, ano com maior número de ocorrências (131), não apresenta o maior valor anual de pluviometria. Logo, a interpretação dos dados obtidos nos leva a crer que há mais elementos que sejam determinantes na influência de ocorrências. Podemos propor uma suposição: a realização de intervenções, que podem por sua vez, reduzir ou aumentar os dados de ocorrência.

Obs.: A pluviometria foi apresentada em cm para ajuste de escala e melhor visualização das informações para efeitos de comparação.

Figura 5. Quantidade de ocorrências e pluviometria (cm)

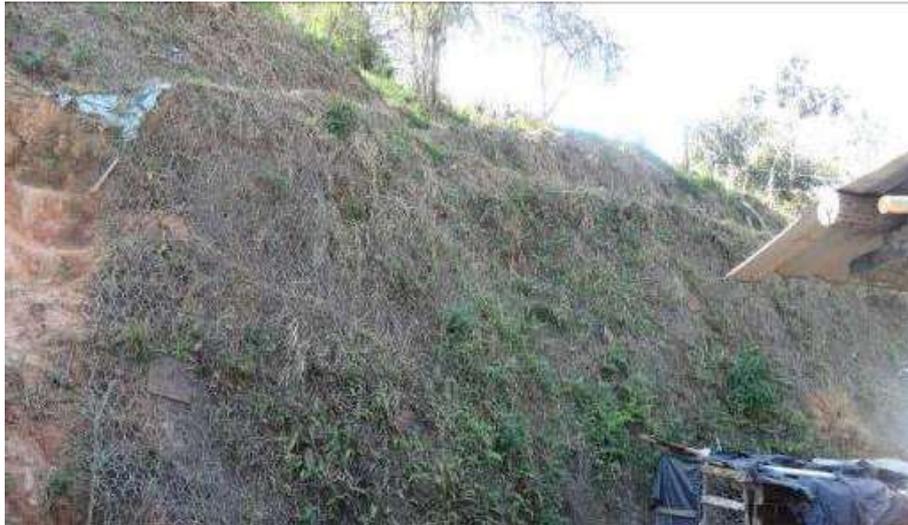
Figura 6. Utilização de telas como cobertura em taludes

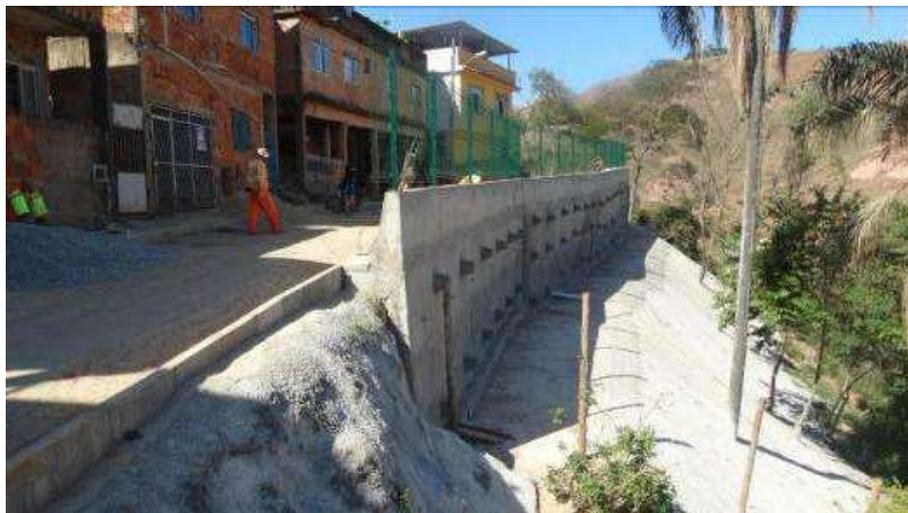
Figura 7. Construção de muro de arrimo

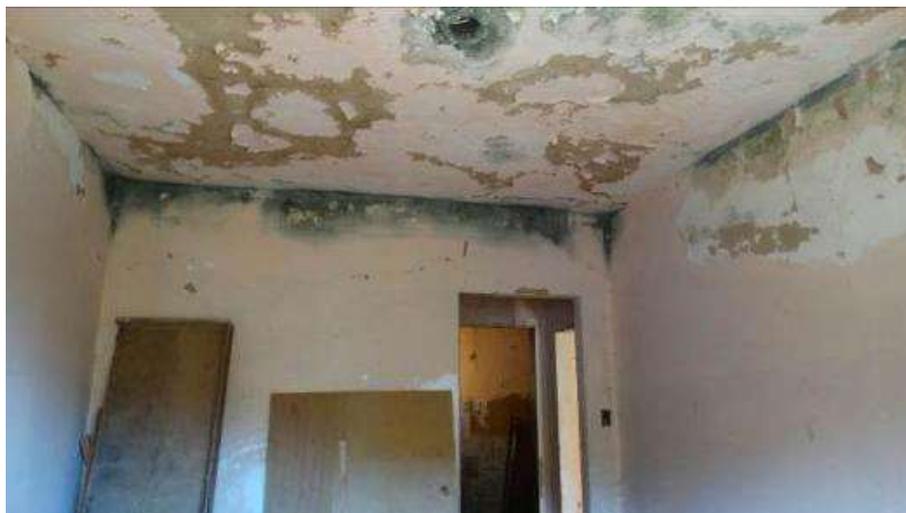
Manifestações patológicas verificadas: O fechamento de alvenaria mista (lajotas cerâmicas e blocos de cimento) apresenta-se em desaprumo; no interior são visíveis as faltas de amarrações entre as lajotas; os vãos de portas não são contemplados com verga possuindo trincas diagonais em 45° em ambos os lados; nas janelas não existem vergas nem contra vergas apresentando assim trincas diagonais em 45° acima e embaixo dos vãos; nas lajes de cobertura são visíveis às armaduras devido à corrosão, fruto de falta de cobrimento e infiltração por falta de impermeabilização, fator este contribuinte da utilização de concreto de baixa qualidade; o cabeamento de energia elétrica é exposto com emendas sem isolamento, cabos finos sem especificação adequada, com vários aparelhos ligados em uma só tomada; a ligação do chuveiro improvisada com pedaços de cabos, as instalações hidráulicas são expostas executadas com tubulação de baixa qualidade apresentando vazamentos principalmente nos pontos de serviço (torneiras, registro de chuveiro); infiltrações nas paredes por falta de um revestimento adequado, presença de umidade e mofo em todas as paredes do imóvel e direcionamento de água pluvial a revelia.

Figura 8. Exemplo de edificação de baixo padrão, com acúmulo de mofo em laje

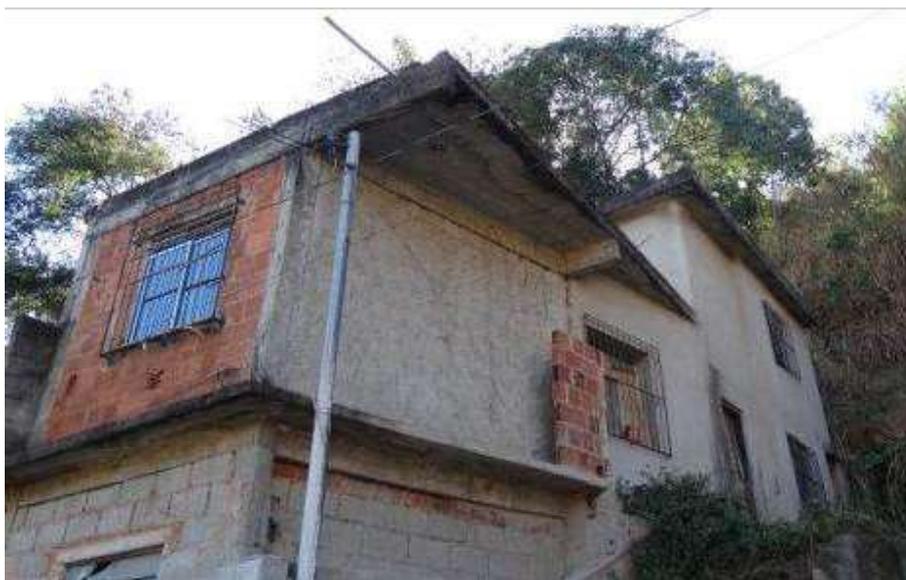
Manifestações patológicas verificadas: mesmo sendo executadas sem projetos e sem acompanhamento de profissional habilitado não foi detectada manifestações patológicas e sim defeitos construtivos que somente interferem na estética. Também é isenta de padrões como afastamento e áreas permeáveis. Estão localizadas nas áreas em níveis com cotas inferiores em terrenos maiores e mais estáveis.

Figura 10. Exemplo de edificação de padrão normal, pobre em revestimento adequado
