URBANISMO SUSTENTÁVEL COMO ESTRATÉGIA PARA O ABASTECIMENTO PÚBLICO EM ZONAS PERIURBANAS

Instituto Federal do Espírito Santo - Campus Colatina (IFES-Colatina)

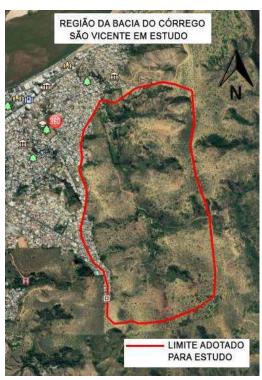
Figura 1. Região da bacia do córrego São Vicente utilizada para estudo, GOOGLE 2018.

Para limitar a região a ser trabalhada foi delimitada a sub-bacia do córrego São Vicente, a partir do software ArcGIS 10.3. A área de drenagem encontrada para estudo foi de 2,208 km² com inclinações que variaram de 4,17% a 87,12%. A metodologia se dividiu em duas etapas, na primeira foram feitos levantamentos de dados e na segunda foram realizadas análises dos espaços livres próximos à bacia do córrego São Vicente.

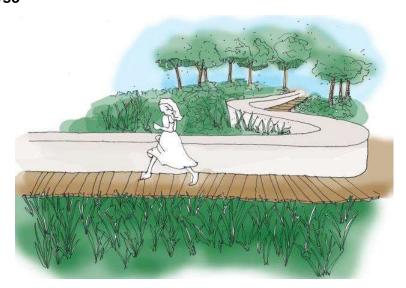
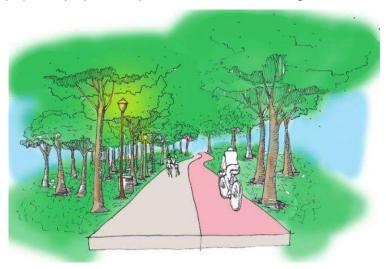
Figura 2. Croqui para a proposta do percurso na bacia do córrego São Vicente, AUTORES.

Figura 3. Croqui para a proposta do percurso na bacia do córrego São Vicente, AUTORES

A figura 2 e a figura 3 mostram a intervenção que tem como objetivo capitalizar a iniciativa de recuperação da diversidade ecológica com atrativos turísticos, introduzir o contato da cidade com a água, a vegetação e a fauna existente e incentivar o uso do parque. Proposta: Criar espaços livres como um caminho com pista de caminhada e ciclovia com sentido paralelo ao córrego, com iluminação, comunicação visual e mobiliário urbano.

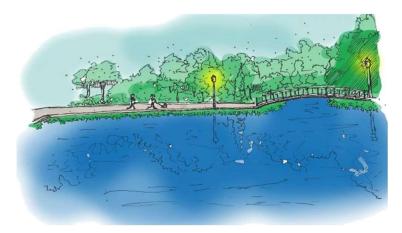
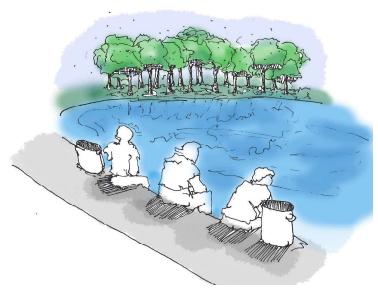
Figura 4. Croqui para a proposta da lagoa no córrego São Vicente, AUTORES

Figura 5. Croqui para a proposta da lagoa no córrego São Vicente, AUTORES

As figuras 4 e 5 mostram a lagoa que será um reservatório de detenção para abastecer bairros vizinhos e terá um caráter multifuncional agregando área de lazer compondo a proposta urbanística com a valorização da presença de água nesse espaço rururbano. A intervenção tem como objetivo aproximar a população ao meio ambiente natural, potencializar a vocação de recreação e lazer, aumentar as atividades recreativas locais, promover o envolvimento da comunidade por meio da conscientização ambiental e articular projetos que possam controlar o abastecimento de bairros vizinhos recuperando as funções ecológicas da bacia do rio Doce.

Ao analisar a tabela 1 percebe-se que após subtrair o consumo mensal de água dos bairros das respectivas vazões mensais não foi possível abastecer a população nos meses de Junho a Setembro, apresentando uma quantia faltante de 71.856.580 de litros de água. Para que o objetivo seja alcançado seria necessária a criação de duas lagoas localizadas ao longo do curso do córrego, cada uma com 12.000 metros quadrados de superfície e 3 metros de profundidade, totalizando uma quantia de 72.000.000 litros de água.

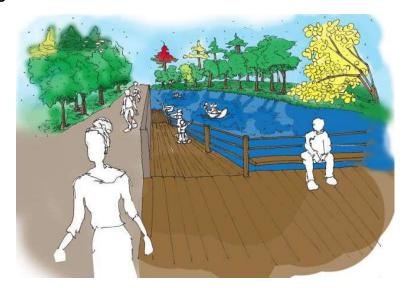
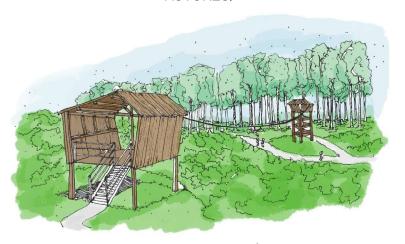
Figura 6 Croqui para a proposta de praças e entretenimento na bacia do córrego São Vicente, AUTORES.

Figura 7. Croqui para a proposta de praças e entretenimento na bacia do córrego São Vicente, AUTORES.

As figuras 6 e 7 mostram as intervenções que tem por objetivo criar espaços para promover atividades de celebração, tendo o rio e sua vizinhança como palco, um lugar acessível, seguro, saudável e verde, criar equipamentos que estimule o convívio com elementos da natureza como orquidários, mirantes e atividades como tirolesa.

Proposta: Criar três pontos no percurso com distância de 300 metros de raio entre eles. Cada um terá características que variam entre espaço para descanso, apreciação, lazer e comércio com uma lanchonete com pedalinho nas lagoas e tirolesa.
