ARQUITETURA BIOCLIMÁTICA DO ESPAÇO PÚBLICO: ANÁLISE DO RESIDENCIAL PARQUE BRASIL, EM TERESINA, PI

OLIVEIRA, Ylana Leal Melo de¹ (ylanalmo@gmail.com); ROMERO, Marta Adriana Bustos² (romero@unb.br);

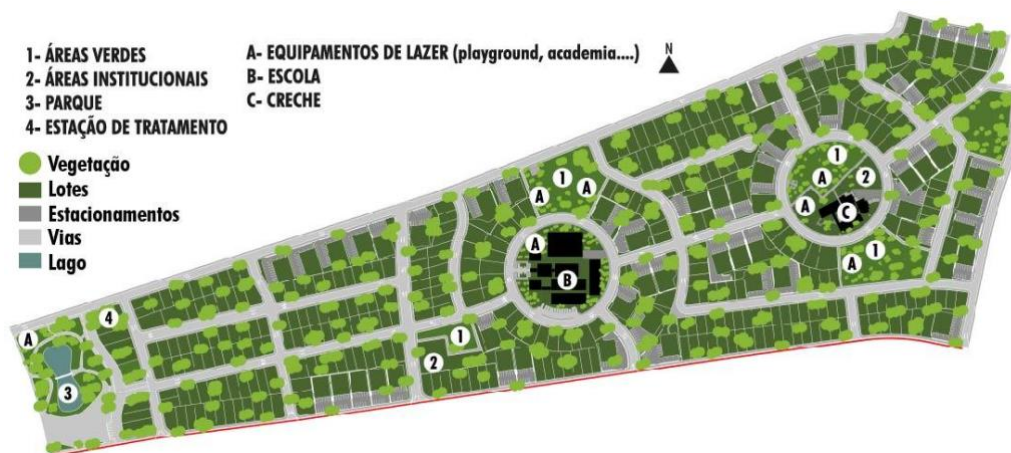
Figura 2. Plano urbanístico Residencial Parque Brasil em março de 2019, PMT (2019), adaptado pelas autoras.

Em relação aos equipamentos institucionais, no plano de 2019, foram incluídas uma escola e uma creche, que atenderiam à população do residencial, entretanto, observa-se na imagem atual que não foram construídas e em sua localização encontra-se uma área descampada, sem tratamento. Na visita *in loco*, constatou-se a presença de crianças jogando futebol no local onde deveria ser a escola, em um campo improvisado ao sol, o que mostra a necessidade de equipamentos de lazer e espaços para acolher as crianças.

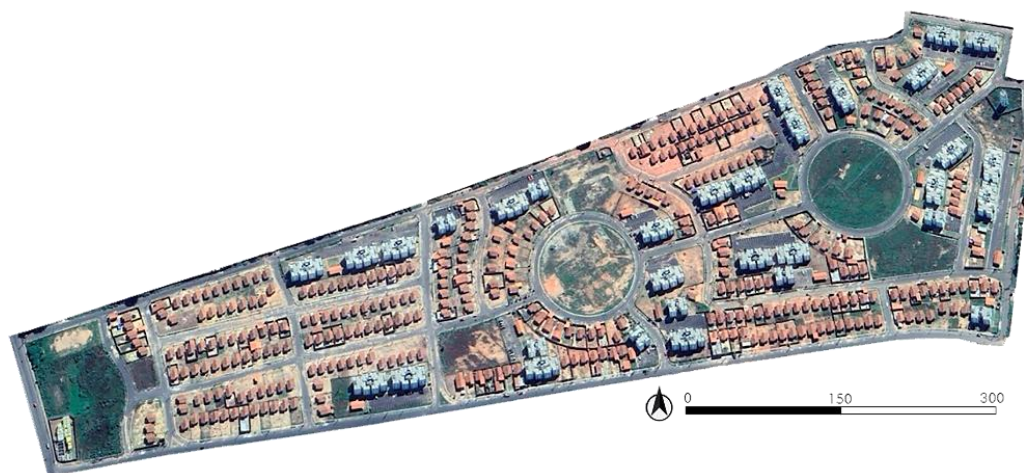
Na imagem de satélite (Figura 3) e visitas *in loco*, observou-se que o parque de lazer não foi executado e encontra-se atualmente como uma área descampada e sem tratamento, onde foi construída uma estação de tratamento de água. Observou-se também a quase completa ausência de arborização nas vias, e as áreas verdes abandonadas, utilizadas como depósitos de lixo ou

garagem de veículos, sem um tratamento que permita o seu uso pela população. Em relação aos jardins compartilhados pelas unidades habitacionais, previstos inicialmente em 2014, constata-se que a maior parte das residências se encontra atualmente murada e sem jardim.

Figura 3. Imagem de satélite de 2022, Google Earth (2022).

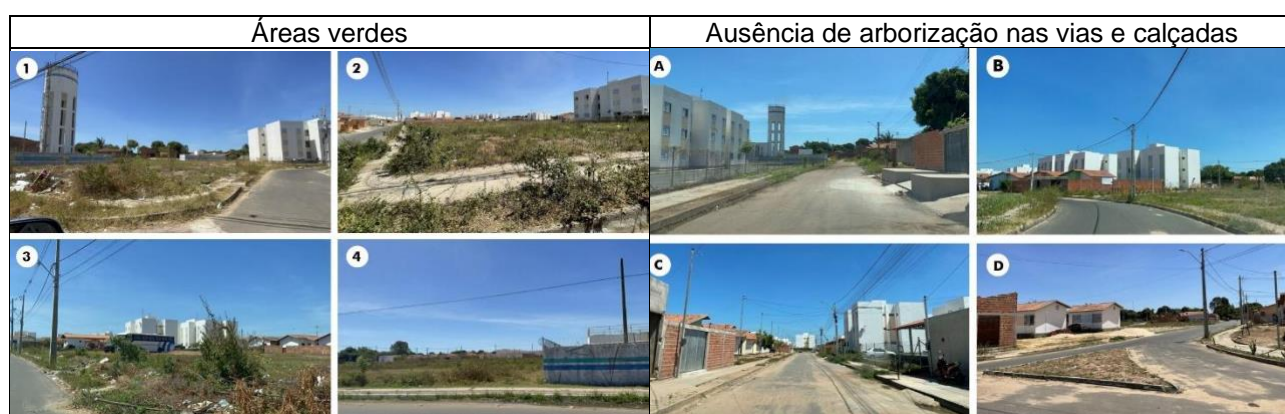
A Figura 4 apresenta exemplos, em 4 imagens, do tratamento dos espaços verdes no residencial: as imagens 1 e 2 mostram áreas verdes sem poda ou uso para o público. A imagem 3 mostra o acúmulo de lixo e o uso de uma área verde como estacionamento para ônibus e caminhão. A imagem 4 apresenta a área onde seria o parque de lazer, e no lugar foi construída uma estação de tratamento de água. A figura apresenta ainda a ausência de arborização e sombras nas vias e calçadas (imagens A, B, C e D), e a forte incidência da radiação solar nos espaços públicos. As poucas árvores encontradas foram plantadas por moradores e são de pequeno porte, situação bastante diferente da proposta nos planos urbanísticos de 2014 e 2019.

Figura 4. Áreas verdes e ausência de arborização do Residencial Parque Brasil.

O cruzamento dos dados analisados evidencia a ausência de qualidade ambiental em diversos aspectos no Residencial Parque Brasil. Destaca-se a necessidade de mecanismos para amenizar a intensidade solar e as altas temperaturas e de vegetação em todo o espaço, pois, em uma cidade como Teresina, o sombreamento é essencial para o conforto climático. Além disso, o ambiente não apresenta espaços pensados para o lazer e estar, com iluminação adequada e presença de mobiliário urbano para os usuários, de forma que não se configura como um espaço atrativo. A presença de água poderia amenizar as condicionantes climáticas, como o parque com um lago proposto inicialmente, que não foi executado.

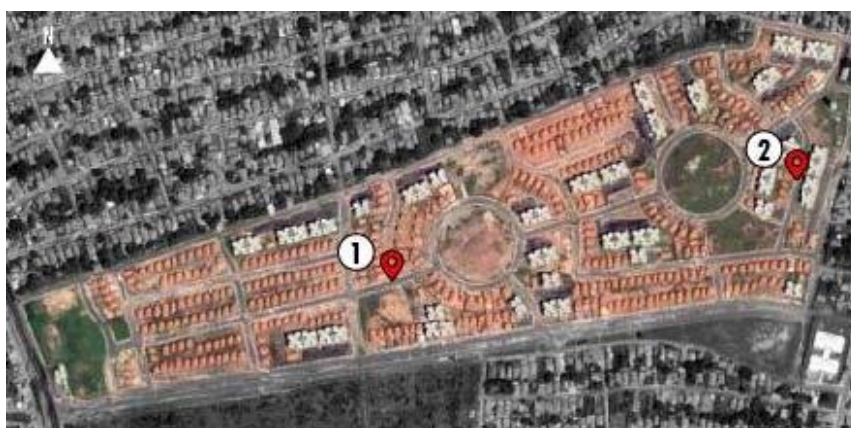
Figura 5. Pontos 1 e 2 analisados.

Para a aplicação das fichas bioclimáticas segundo metodologia de Romero (2015), foram escolhidos dois pontos para análise no Residencial (Figura 5), com orientação e tipologias distintas. A ficha
