PARQUE NOVA POTYTABANA: PROJETOS E EXECUÇÕES UMA ANÁLISE AO LONGO DOS ANOS

CARVALHO, Jeiel Emanuel Araújo¹ (jeiel@ufpi.edu.br); MATOS, Karenina Cardoso¹ (karenina@ufpi.edu.br); SOUZA, Mayra Heloísa Santo de¹ (heloisasouzam03@ufpi.edu.br); OLIVEIRA, Maria Fernanda Gomes de¹ (gmariafernanda018@gmail.com); PEREIRA, Gabrielly de Castro¹ (gabrielly.pereira@ufpi.edu.br); LOPES, Wilza Gomes Reis¹ (wilza@ufpi.edu.br)

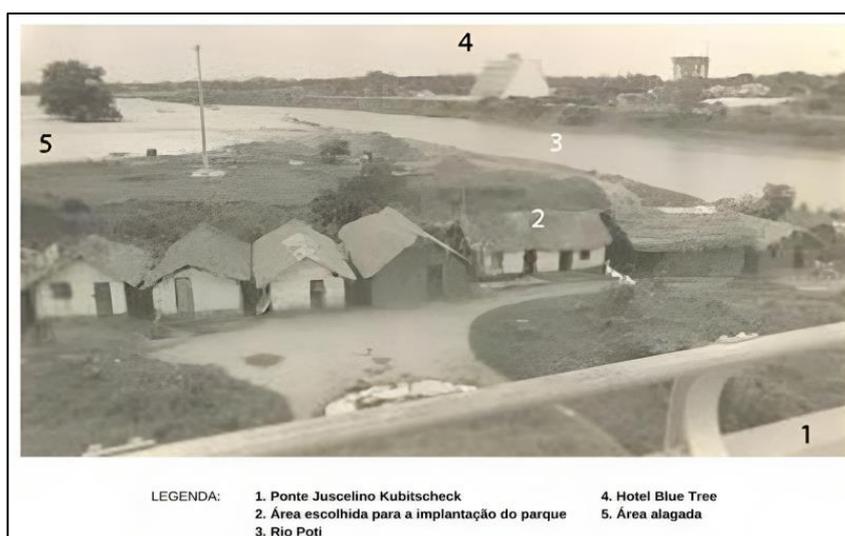
Figura 2. Área escolhida para implantação do Parque Potycabana. Fonte: <https://portalpiracuruca.com/arquitetura-e-decoracao/imagem-pre-potycabana/> (adaptado)

Podemos identificar que a figura foi fotografada no ângulo de cima da ponte Juscelino Kubitschek, nela vemos a área que foi escolhida para a implantação do parque. De fato, uma área de nível topográfico baixo com aterro insuficiente para moradia e suscetível a alagamentos, mas mesmo assim havia casas localizadas bem próximas ao rio Poti dispendo de vegetação baixa e esparsa na sua margem.

Conforme Machado *et al.* (2006), o parque constituiu em uma área de aterro com mais de 12 metros de altura, uma tentativa de evitar os alagamentos devido às cheias do rio Poti na estação chuvosa. Um dos poucos impedimentos para a implantação do parque foi a notícia da potencial existência de árvores fossilizadas na região, sendo descobertas depois na área do Parque Floresta Fóssil.

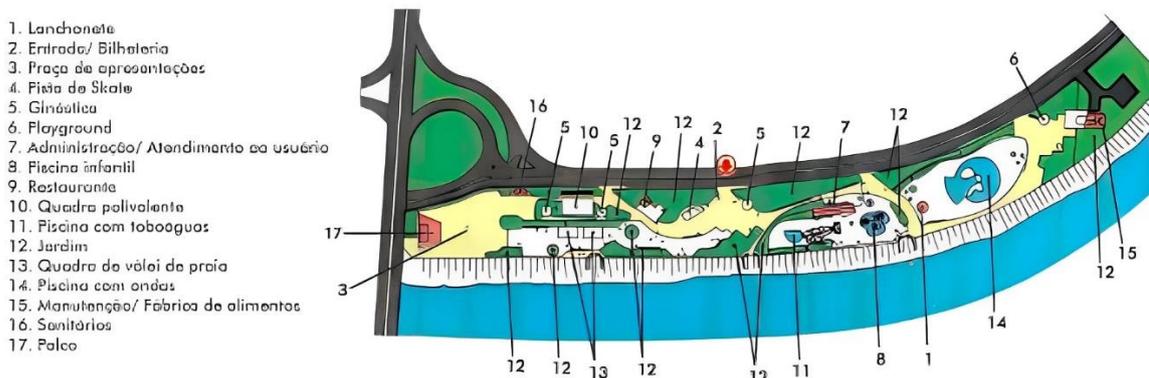
Ao analisarmos o projeto original (Figura 3), é possível observar que o parque apresentava vários equipamentos de lazer para o público tornando-o bastante atrativo. Nele estão inclusos lanchonete, praça de apresentação, pista de skate, restaurante, quadra polivalente, jardim, piscinas entre outros. No entanto, com o passar do tempo o local deixou de ser aprazível para a comunidade teresinense. Tal fato pode ser justificado por suas várias administrações e nenhuma manutenção, sendo mais utilizado para feiras, e eventos de folgedos como vemos numa matéria de divulgação publicada no site 180 graus do dia 17/06/2008 intitulada: Folgedos atrairão 250 mil pessoas à Potycabana.

Figura 3. Projeto original do parque Potycabana. Fonte: Potycabana é reaberta após 5 anos; relembre e veja fotos do Parque (<https://cidadeverde.com/noticias/132975/potycabana-e-reaberta-apos-5-anos-relembre-e-veja-fotos-do-parque>).

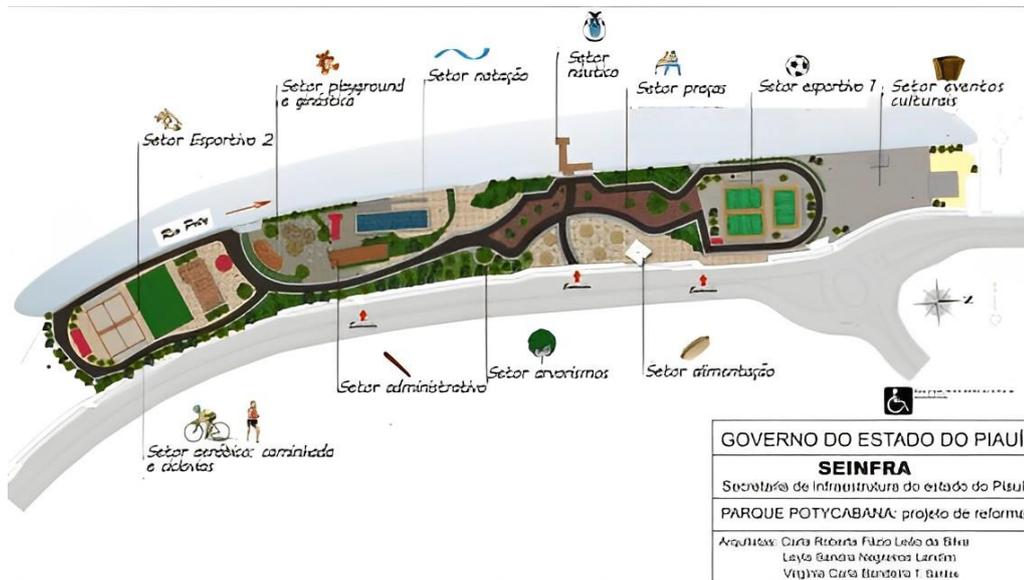
O projeto de reforma (Figura 4) conta com uma disposição diferente do original. Nele foram aproveitados alguns espaços construídos como o prédio administrativo e algumas quadras. Podemos analisá-lo conforme sua setorização de acordo com sua proposta de projeto: setores esportivos 1 e 2, natação, náutico, praças, eventos culturais e entre outros.

Figura 4. Proposta inicial do projeto de reforma. Fonte: https://www.researchgate.net/figure/Figura-04-Proposta-inicial-de-reforma-do-Parque-PotyCabana-da-Secretaria-de_fig18_313847521

Com a aprovação do novo projeto, foi iniciada a execução da reforma, entretanto a mesma não obedeceu completamente à proposta. Analisando a Figura 5 podemos identificar as particularidades projetuais e de execução ao compararmos com a Figura 4.

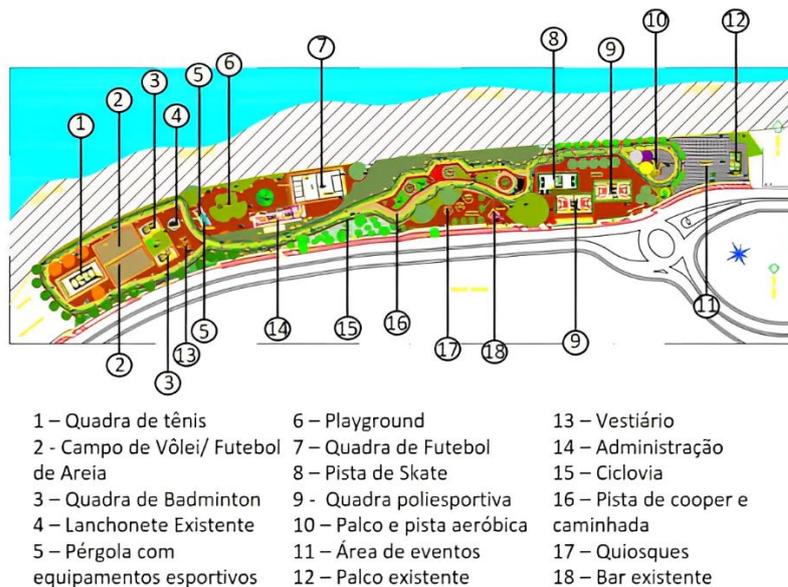
Figura 5. Projeto Parque Nova PotyCabana. Fonte: SEINFRA (Editado por Nívea Veras Machado) Ano: 2011.

A princípio podemos notar a ausência do setor de natação que foi completamente substituído pelo setor esportivo que abriga as quadras de futebol e vôlei. Assim também aconteceu com o o setor náutico, onde haveria um deck para a apreciação do rio Poti porém o mesmo foi totalmente retirado.

Todavia, no local ainda perdurou por um tempo um passeio onde o usuário poderia descer uma escadaria que dava acesso direto à margem do rio, ali ele poderia embarcar num caiaque e navegar até um outro ponto mais a sudeste na margem que havia outra escadaria onde ali desembarcava. Ao subí-las o usuário saía onde antes se encontrava a área das piscinas.

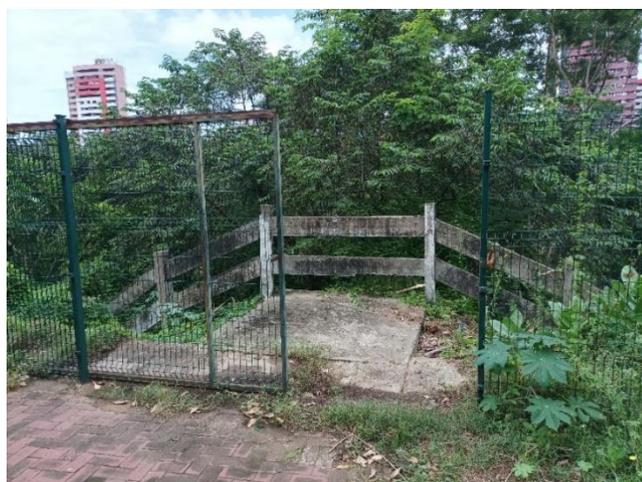
Hoje essa opção de lazer não é mais ofertada pelo parque. Em visita *in loco*, pudemos observar que o equipamento da escadaria (Figura 6) encontra-se abandonado, mesmo com um portão de acesso, o mesmo se encontrava aberto. É um local que está tomado pela vegetação oferecendo perigo à população que, sobretudo, se agrava durante a noite pois é um local de fácil aproximação por estar em uma área bem centralizada do parque que é de uso favorável para crianças.

Figura 6. equipamento de escadaria.

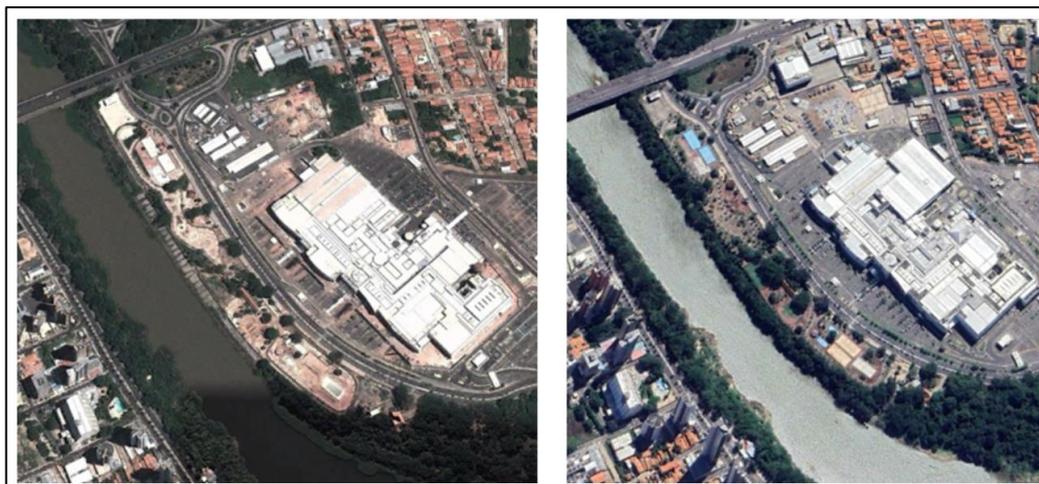
Também foi identificado um aumento considerável de área verde, complementando assim o setor de arborismo e se integrando com a área administrativa, a área destinada para a piscina que não foi executada e o setor de praças e alimentação. Ao observarmos a composição do parque nos dias atuais, identificamos especialmente em como a vegetação, não somente na área construída mas no perímetro da orla do rio, cresceu de forma exponencial. Em rigor, ao compararmos o parque (Figura 7) nos anos de 2013 e 2022 na mesma época do ano temos conformidade para tal afirmação.

Figura 7. Imagens aéreas dos anos 2013 e 2022 respectivamente. Fonte: Google earth (adaptado)

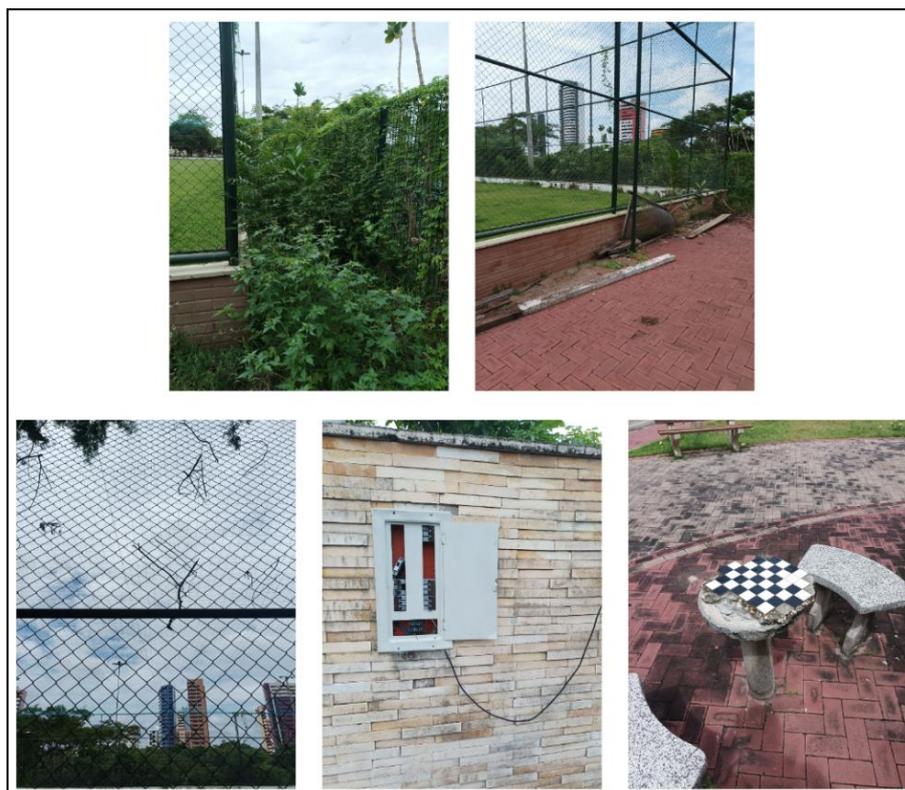
Ao entrarmos no parque, a princípio, notamos que ele se encontra em um estado de limpeza e conservação bom, porém torna-se necessário pontuarmos algumas questões, sendo a principal delas a manutenção. Apesar de observarmos que há pessoas que trabalham no parque diariamente, isso não é suficiente devido ao acúmulo do desgaste diário em razão do uso. Locais onde a grama e matagal se encontravam altos, entulhos de equipamentos jogados ao chão em áreas pouco acessadas, galhos de árvores caídos na cerca de proteção das quadras, ninhos de passarinhos feitos em caixas de energia, banheiros e mesas quebradas fomentam essa afirmação. (Figura 8)

Figura 8. Equipamentos deteriorados.
