# ARQUITETURAS ADAPTATIVAS NA CONSTRUÇÃO DO AMANHÃ: CASO DE ESTUDO EM GUARATIBA, RJ

CARVALHO, Camilla Thurler Oliveira<sup>1</sup> ([camilla.carvalho@gmail.br](mailto:camilla.carvalho@gmail.br)); VERÓL, Aline Pires<sup>1</sup> ([alineverol@fau.ufrj.br](mailto:alineverol@fau.ufrj.br)); COSTA, Bruno Luis de Carvalho da<sup>1</sup> ([brunoluis@fau.ufrj.br](mailto:brunoluis@fau.ufrj.br))

<sup>1</sup>Universidade Federal do Rio de Janeiro (UFRJ), Brasil

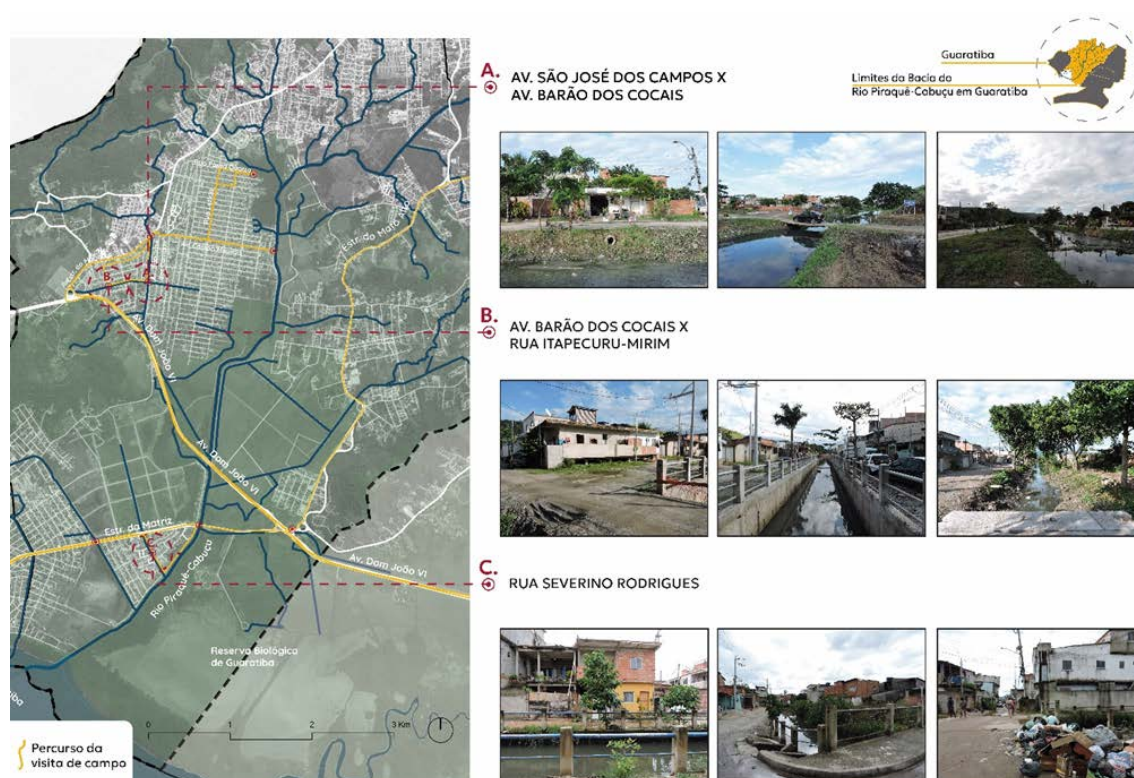
**Figura 6.** Percurso da visita de campo e seleção dos pontos de interesse A, B e C para análise local (fonte: Elaborado pelos autores).

A partir da visita de campo e do mapeamento diagnóstico realizado na região de Guaratiba (Figura 6), foram selecionados três pontos de interesse crítico que atendem aos critérios estabelecidos, apresentando histórico de inundações e condições socioambientais fragilizadas diante dos eventos de cheia. Dois desses pontos estão localizados no sub-bairro Jardim Maravilha (Ponto A e B), enquanto o terceiro (Ponto C) está na Comunidade Rio Piraguê. Todos eles estão situados na margem direita do Rio Piraguê-Cabuçu, que é considerada a área mais afetada pelas cheias da Bacia devido à sua baixa declividade e à canalização intensiva na porção montante. Essas características tornam essas áreas mais suscetíveis a inundações nos trechos inferiores.

No Ponto A, localizado no cruzamento da Av. São José dos Campos com a Av. Barão dos Cocais, no Jardim Maravilha, as vias e calçadas estão presentes em ambas as margens do rio, com pequenas pontes que submergem durante as cheias. As casas possuem diferentes fachadas e são predominantemente construídas com tijolo cerâmico, telhados de uma água e muros como barreiras físicas. As ruas possuem pavimentação em asfalto, com sinais de desgaste, permitindo o escoamento da água em chuvas menos intensas. A margem do rio apresenta cobertura vegetal e sinais de erosão, enquanto o rio em si não está canalizado, mostrando indícios de poluição e assoreamento. O local também está passando por obras de implantação de infraestrutura, desassoreamento e limpeza dos rios.

No Ponto B, situado no cruzamento da Av. Barão dos Cocais com a Rua Itapecuru-Mirim, também no Jardim Maravilha, as vias estão presentes em ambas as margens do rio. Não há calçadas e o ponto é mais estreito em comparação ao Ponto A. As casas variam em altura e mantem o padrão identificado no Ponto A. As ruas são pavimentadas com terra batida em condições precárias, resultando em alta retenção de água durante períodos chuvosos. Observa-se uma cobertura vegetal irregular e sinais de erosão na margem do rio. O rio encontra-se parcialmente canalizado, evidenciando degradação na área não canalizada e significativas alterações em sua geomorfologia. Sinais de assoreamento, poluição visual da água e lançamento direto de tubulações nos canais são notórios. Embora algumas residências tenham adotado medidas de elevação das estruturas para mitigar os efeitos das cheias, outras não realizaram tais adaptações. Além disso, foram identificados isolamentos de pontes menores devido ao risco de queda.

O Ponto C, na Rua Severino Rodrigues, Comunidade Rio Piraquê, possui vias em ambas as margens do rio, sem calçadas e com uma área mais estreita em comparação aos pontos anteriores. As casas são principalmente de dois pavimentos, semelhante aos demais pontos. As ruas têm pavimentação semelhante ao Ponto B. A margem do rio não tem vegetação nativa e não há sinais de erosão ou desmoronamento devido à canalização do rio. Há poluição visível na água, com tubulações sendo despejadas diretamente no canal. As residências estão sujeitas a enchentes devido às modificações dos canais e ao saneamento precário da região, com manchas de água nas fachadas e no chão das casas. Comparativamente aos outros pontos, a falta de adaptações e medidas de proteção contra cheias é mais evidente no Ponto C.
