ANÁLISE DA ILUMINAÇÃO PÚBLICA DE VIAS DE VITÓRIA (ES) COM INTERFERÊNCIA DA VEGETAÇÃO

¹Centro Universitário FAESA (FAESA), Brasil

Este artigo, fruto dos resultados iniciais de uma iniciação científica, tem como objetivo avaliar, através de medições, os níveis de iluminância registrados em trechos de vias públicas de diferentes bairros da Grande Vitória, cuja arborização urbana interfere na distribuição do fluxo luminoso das luminárias dos postes de iluminação pública.

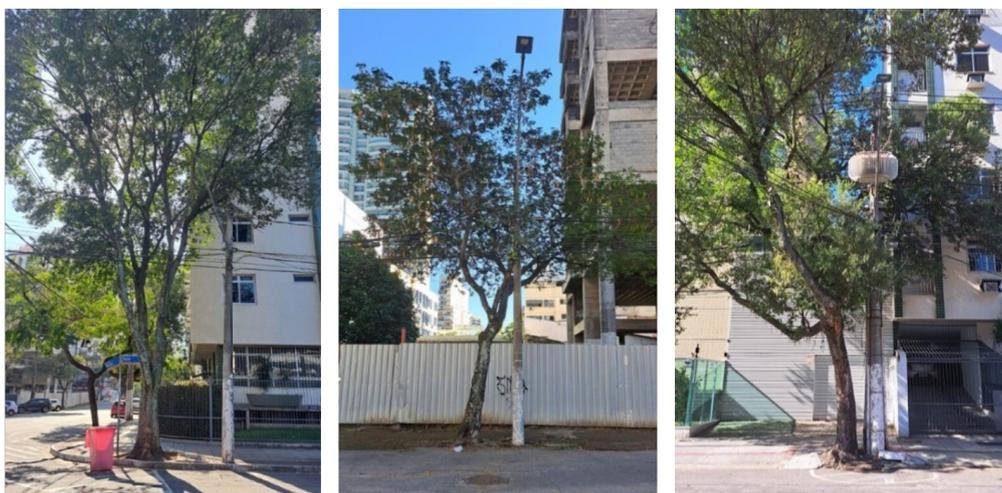
Figura 1. Exemplos de postes com luminárias passíveis de obstrução da luz pela arborização.

Um ponto que merece atenção na iluminação pública é a presença de obstáculos para a luz proveniente das luminárias, afetando a sua distribuição na rua. Para evitar tal fato, a NBR 5101 (ABNT, 2018) apresenta condições adequadas para garantia da distribuição do fluxo luminoso das fontes de luz sem interferência. Quando árvores ou outros tipos de vegetação estão localizados próximos à fonte de iluminação ou entre esta e a superfície a ser iluminada (Figura 1), podem ocorrer obstruções do fluxo luminoso proveniente da luminária e provocar sombreamento parcial das ruas e calçadas, resultando em áreas com iluminância insuficiente ou com grandes contrastes.

Esse tipo de situação inadequada na distribuição da luz pode provocar acidentes (Boyce, 2014) e deve ser evitado. Portanto, o cuidado com a localização e o manejo adequado da vegetação é essencial para garantir a eficácia da iluminação pública. Este artigo explora o impacto da vegetação sobre o desempenho da iluminação pública em alguns trechos de ruas de Vitória/ES. A
