DESAFIOS E REFLEXÕES SOBRE A INTERAÇÃO ENTRE O PATRIMÔNIO ARQUITETÔNICO, A ARBORIZAÇÃO E A ACESSIBILIDADE EM ÁREAS CENTRAIS: A APAC-CRUZ VERMELHA - RIO DE JANEIRO

CHALLENGES AND REFLECTIONS ON THE INTERACTION BETWEEN ARCHITECTURAL HERITAGE, AFFORESTATION, AND ACCESSIBILITY IN DOWNTOWN AREAS: APAC-CRUZ VERMELHA - RIO DE JANEIRO

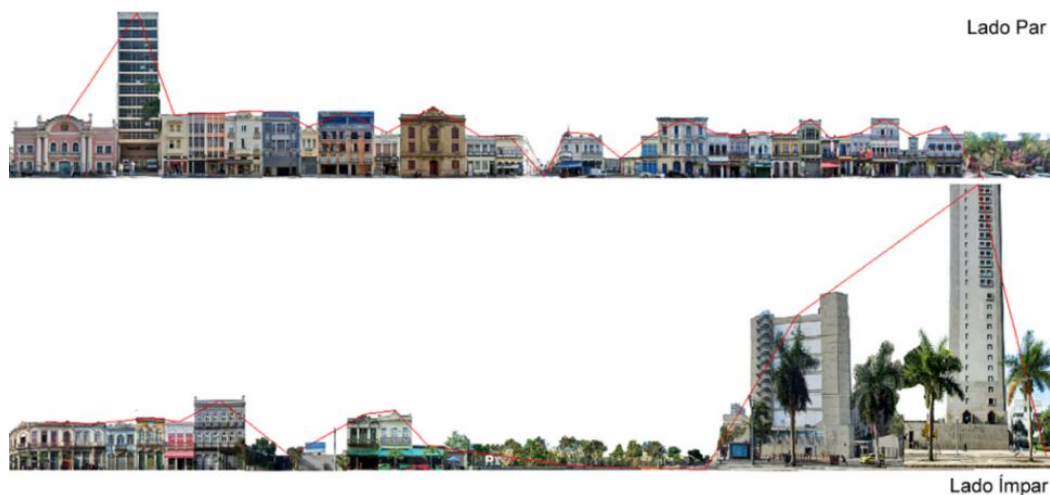
Os registros fotográficos permitiram observar e montar o perfil da rua, a partir de colagens. Assim, foi possível visualizar melhor as fachadas e as suas peculiaridades. Este material ajudou a compreender a variedade arquitetônica e as mudanças de gabarito ocorridas ao longo dos anos. E assim, ao analisar a altura das edificações e os vãos entre elas, foi possível observar que os prédios que mantêm suas fachadas originais, conforme as normas da APAC, seguem um padrão de altura que varia de um a quatro pavimentos. A análise da *skyline* mostra, ainda, uma interrupção abrupta do padrão arquitetônico com a inserção dos edifícios contemporâneos, que geram uma fragmentação visual e destacam a dificuldade de manter as características descritas nas diretrizes da APAC. (Figura 2)

Figura 2 – Perfil da Rua e Skyline
 Fonte: Elaborado pela autora - 2024

Essas características são fundamentais, ainda, para o entendimento de como os edifícios contribuem para a identidade histórica da rua e como a arborização se relaciona com os gabaritos e largura das calçadas. No lado par, não há vegetação na calçada em frente aos edifícios, somente as palmeiras na esquina com a Rua Visconde do Rio Branco, como já citado. A prioridade deste lado da rua, dá-se por conta da visibilidade das fachadas contribuindo para o cenário que abriga a Feira do Rio Antigo. Ao avaliar essa variedade arquitetônica foi possível criar uma tabela de análise dessas fachadas. Esta tabela relaciona às características de cada edificação, como: tipo de revestimento (granito, azulejo, pedra, pintura artística ou concreto aparente), presença de vegetação no revestimento, existência de sacadas, guarda-corpos, grades, frontões, tipos de esquadrias, entrada de garagem e o uso atual do patrimônio. A Tabela 1 é uma parte da tabela do lado par da Rua do Lavradio e exemplifica o método em que os elementos foram observados com o número correspondente no perfil.

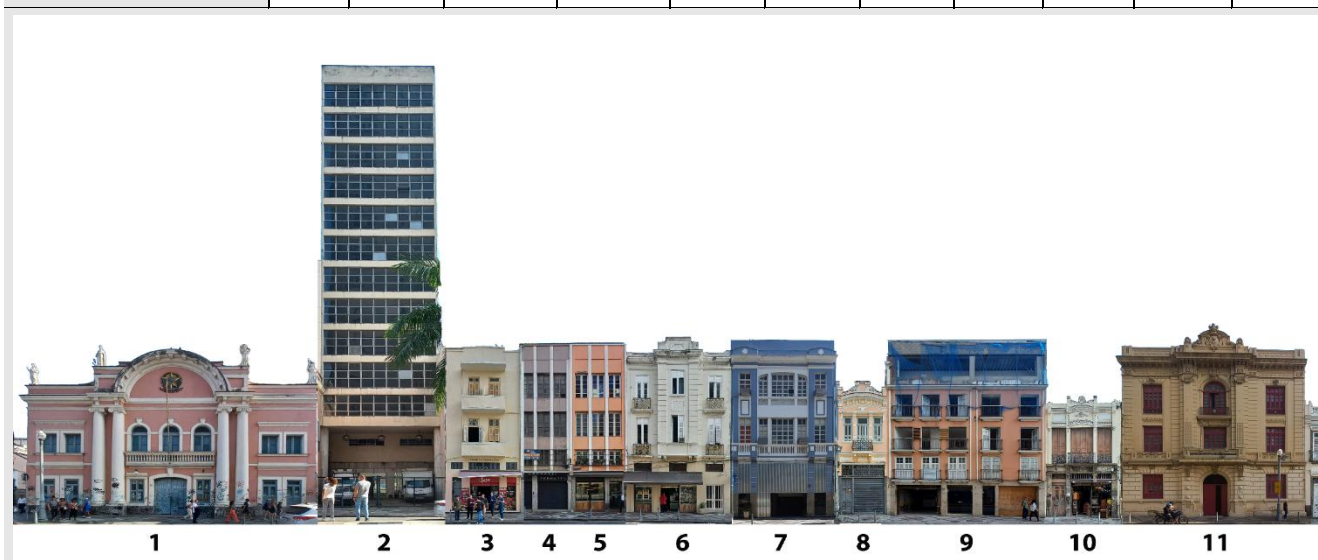
Tabela 1: Tabela de Análise das Fachadas
Fonte: Elaborada pelas autoras (2024).

Número das Edificações no Perfil da Rua do Lavradio – Lado Par											
Elementos Encontrados	01	02	03	04	05	06	07	08	09	10	11
Revestimento das Paredes:											
Reboco c/ pintura comum	x	x	x	x	x	x	x	x	x	x	x
Reboco c/ pintura artística	-	-	-	-	-	-	-	-	-	-	-
Azulejos	-	-	-	-	-	-	-	-	-	-	-
Granito	-	-	-	-	-	-	x	x	x	x	-
Pedra	x	-	-	-	-	-	-	-	-	-	-
Sem revestimento	-	-	-	-	-	-	-	-	-	-	-
Entrada de garagem	-	x	-	-	-	-	x	-	x	-	-
Estrutura aparente	-	-	-	-	-	-	-	-	-	-	-
Vegetação no revestimento	-	-	-	-	-	-	-	-	-	-	-
Concreto aparente	-	-	-	x	x	-	-	-	-	-	-
Cor predominante	Rosa	Creme	Amarelo	Marrom	Laranja	Bege	Azul	Salmão	Laranja	Bege	Marrom
Pavimentos superiores:

Sacadinhas	-	-	X	-	-	X	-	X	X	X	X
Guarda-corpo de ferro	-	-	-	-	-	X	-	X	X	X	X
Guarda-corpo de alvenaria	-	-	X	-	-	-	-	-	-	-	X
Guarda-corpo de gesso	X	-	-	-	-	-	X	-	-	-	-
Frontão	X	-	-	-	-	X	X	X	-	X	X
Data no frontão	-	-	-	-	-	-	-	-	-	-	-
Esquadrias:											
Madeira	-	-	X	X	X	X	X	X	X	X	X
Alumínio	-	-	-	-	-	-	-	-	-	-	-
Vidro	-	X	-	-	-	-	-	-	-	-	-
Ferro	-	-	-	-	-	-	-	-	-	-	-
Mista	-	-	-	X	-	-	-	-	-	-	-
Fixa	X	X	X	X	X	X	X	X	X	X	X
De abrir c/ bandeira fixa	X	-	X	X	X	X	X	X	X	X	X
De correr	-	-	-	-	-	-	-	-	-	-	-
Cor da pintura	Azul	-	Amarelo	Preto	Branca	Branca	Branca	Azul	Branca	Marrom	Vinho
Uso:											
Comercial	-	X	X	X	X	X	-	X	-	X	-
Institucional	X	-	-	-	-	-	-	-	-	-	X
Habitacional	-	-	X	-	X	X	X	X	-	-	-
Industrial	-	-	-	-	-	-	-	-	-	-	-
Serviço	-	-	-	-	-	-	-	-	-	-	-
Educacional	-	-	-	-	-	-	-	-	-	-	X
Estacionamento	-	-	-	-	-	-	-	-	-	-	-
Corporativo	-	-	-	-	-	-	X	-	X	-	-

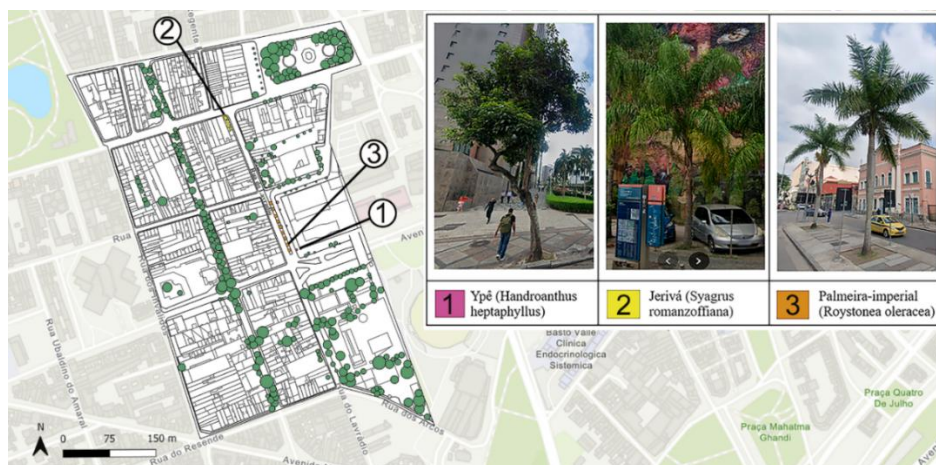
No mapa de arborização (Figura 4), destaca-se a localização de árvores e palmeiras, ao longo da rua. Por volta de 1999, as palmeiras que foram implantadas no trecho central adicionaram um toque de imponência à área. Na esquina da Rua do Lavradio com a Rua Visconde do Rio Branco, o espaço livre apresenta poucas espécies vegetais, como a clúsia (*Clusia fluminensis*) plantada em jardineiras e as palmeiras Jerivá (*Syagrus romanzoffiana*), dispostas em fileiras na calçada, com golas estreitas. No lado ímpar da rua, entre a Rua da Relação e a Rua do Senado, há algumas árvores de pequeno porte recém-plantadas e alguns ipês (*Handroanthus heptaphyllus*). As palmeiras-imperiais (*Roystonea oleracea*) estão plantadas no canteiro da calçada central, sem qualquer vegetação rasteira de forração.

Figura 4 – Mapa de arborização
