PLANEJAMENTO DE SEGURANÇA DO TRABALHO EM SÍTIOS HISTÓRICOS: ESTUDO DE CASO EM UM CANTEIRO NAS RUÍNAS MISSIONEIRAS

WORKPLACE SAFETY PLANNING AT HISTORIC SITES: CASE STUDY AT A CONSTRUCTION SITE AT THE MISSIONARY RUINS

Luciane Andreola Beber ¹; Talita Marini Brandelli ²; Carolina de Mesquita Duarte ³; Júlia da Cruz Lopes ⁴; Eduardo Grala da Cunha ⁵

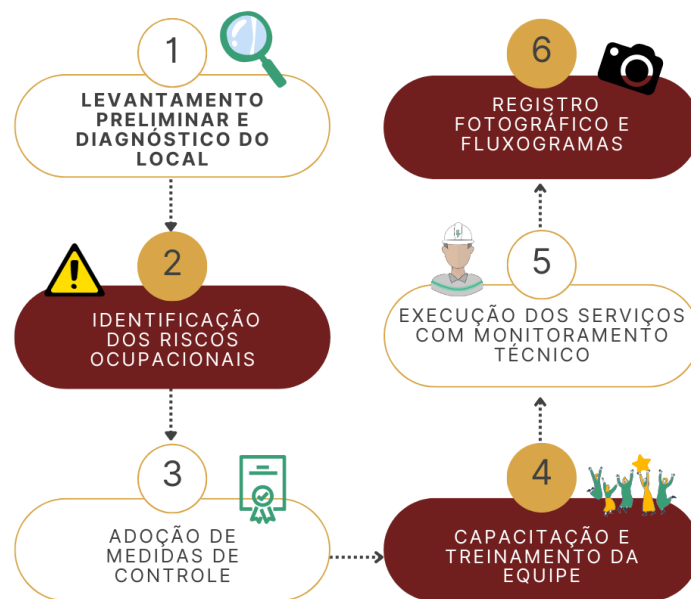
Figura 1 - Fluxograma Etapas da Pesquisa.
Fonte: Os autores (2024).

O método consistiu em seis etapas principais, estruturadas em um fluxo sequencial para garantir a lógica e a efetividade das ações. As fases compreendem: (1) levantamento preliminar e diagnóstico do local; (2) identificação dos riscos ocupacionais; (3) adoção de medidas de controle; (4) capacitação da equipe; (5) execução dos serviços com monitoramento técnico e, por fim, (6) registro fotográfico e organizacional, a partir de diagramas dos processos de trabalho.

Essas etapas foram organizadas em um fluxograma (Figura 1), que permite visualizar de forma clara o encadeamento lógico das ações propostas, reforçando a interdependência entre elas e sua importância para a efetividade das medidas de segurança adotadas. O Quadro 1 traz de forma clara os instrumentos utilizados em cada etapa da pesquisa.

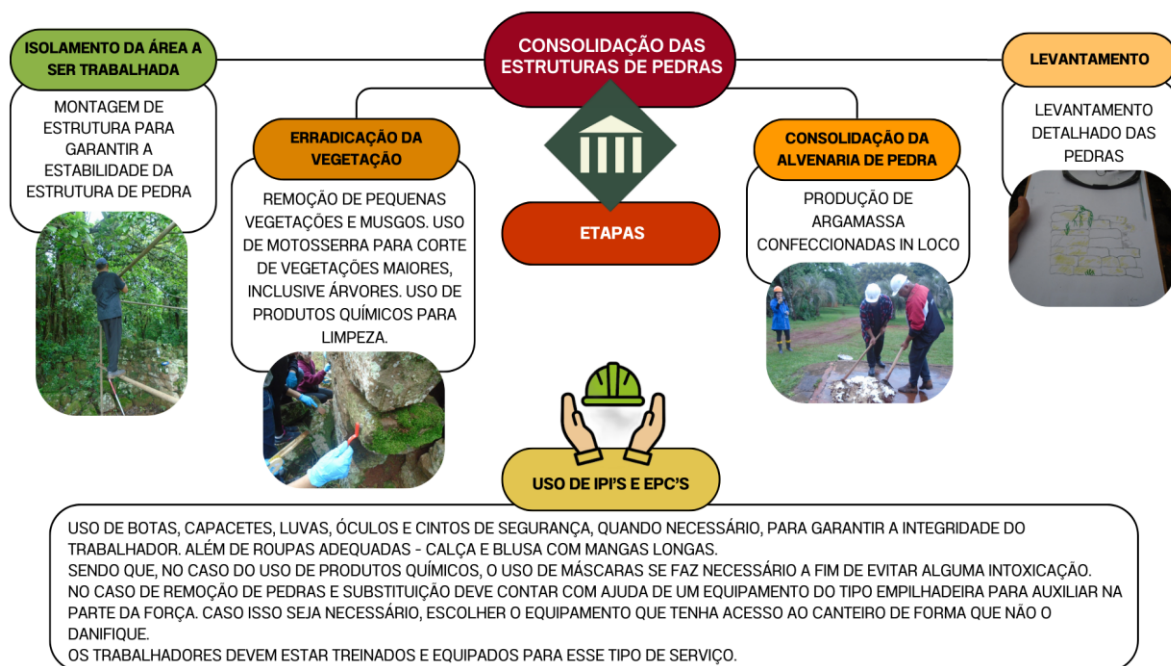
Figura 3 - Etapas do Restauro.
Fonte: Os autores (2024).

Durante a execução das etapas de consolidação (Figura 3), foi mantido um sistema de monitoramento técnico contínuo, o qual incluiu fiscalização constante nos canteiros de obra, verificação do uso correto de EPIs e Equipamentos de Proteção Coletiva (EPCs), e o monitoramento da estabilidade das estruturas em intervenção. Todos os registros de treinamentos, inspeções e ocorrências foram devidamente arquivados para fins de controle e prestação de contas técnicas.

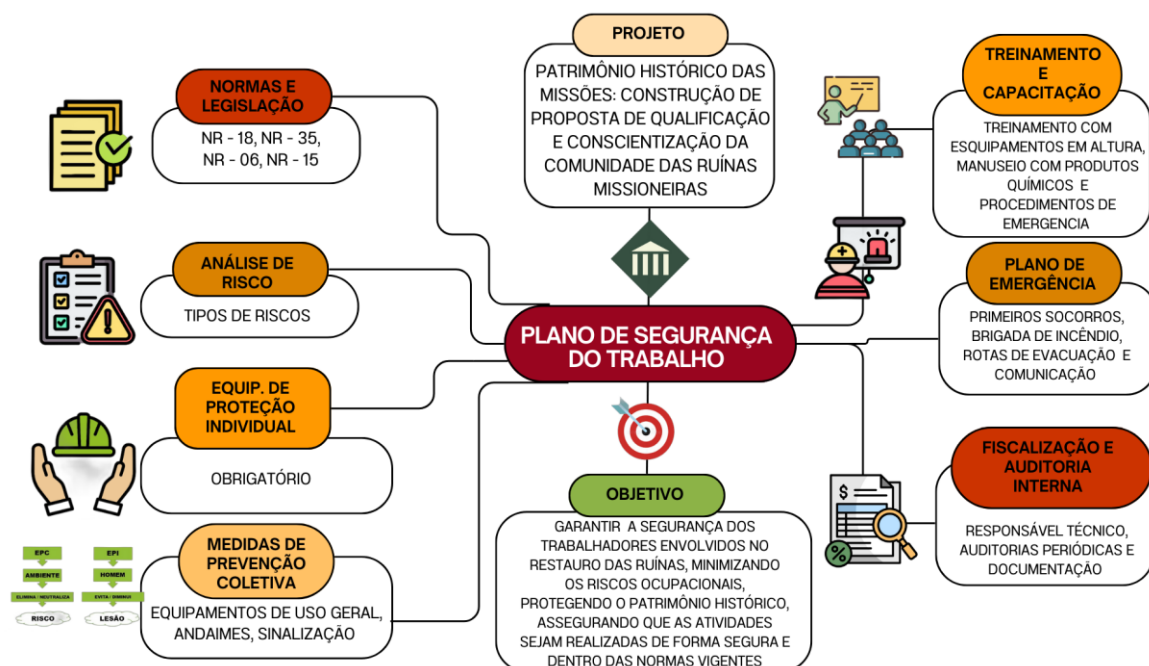
Figura 4 - Fluxograma Geral da Pesquisa.
Fonte: Os autores (2024).

As atividades foram ainda documentadas por meio de registros fotográficos (Figuras 5 e 6) e diagramas dos processos de trabalho (Figuras 2, 3 e 4).

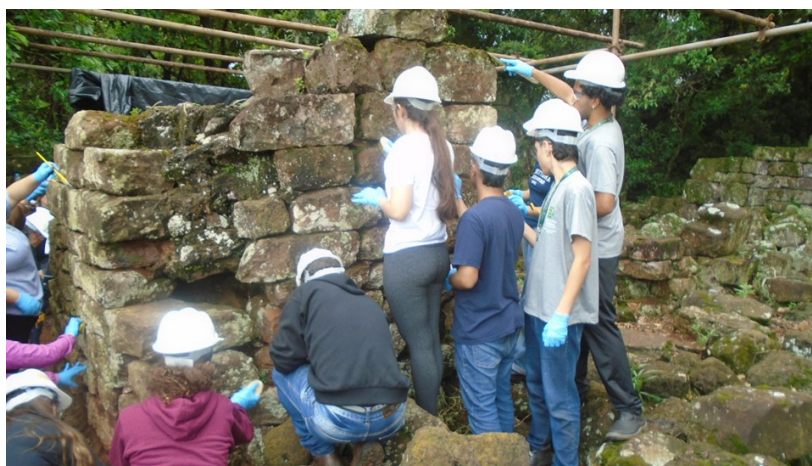
Figura 5 - Erradicação da vegetação e limpeza.
Fonte: Os autores (2024).

Dentre os procedimentos registrados destacam-se o isolamento da área, o preparo e aplicação da argamassa, a erradicação da vegetação e o levantamento das pedras a serem consolidadas. Esse conjunto de registros contribuiu para reforçar o caráter técnico-científico do processo e a rastreabilidade das ações executadas.

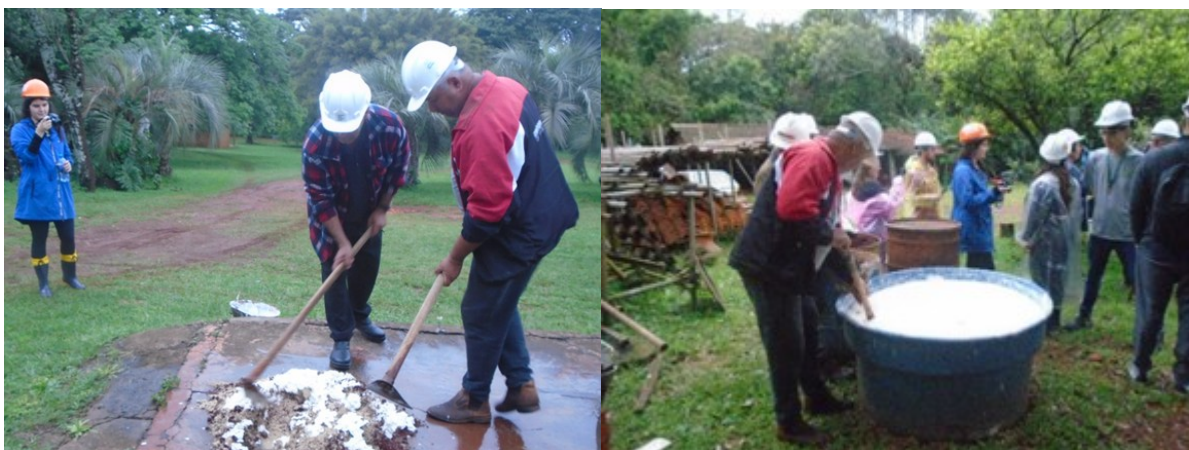
Figura 6 - Preparo da argamassa utilizada na consolidação.
Fonte: Os autores (2024).
