## **HABITAR NA ROCINHA: INTERVENÇÕES PARA PROMOÇÃO DE ILUMINAÇÃO E VENTILAÇÃO NATURAL**

### *LIVING IN ROCINHA: STRATEGIES FOR ENHANCING NATURAL LIGHTING AND VENTILATION*

Maria Eduarda de Sousa Paulo <sup>1</sup>; Luciana Maria Bonvino Figueiredo <sup>2</sup>; Tatiane Pilar de Almeida <sup>3</sup>.

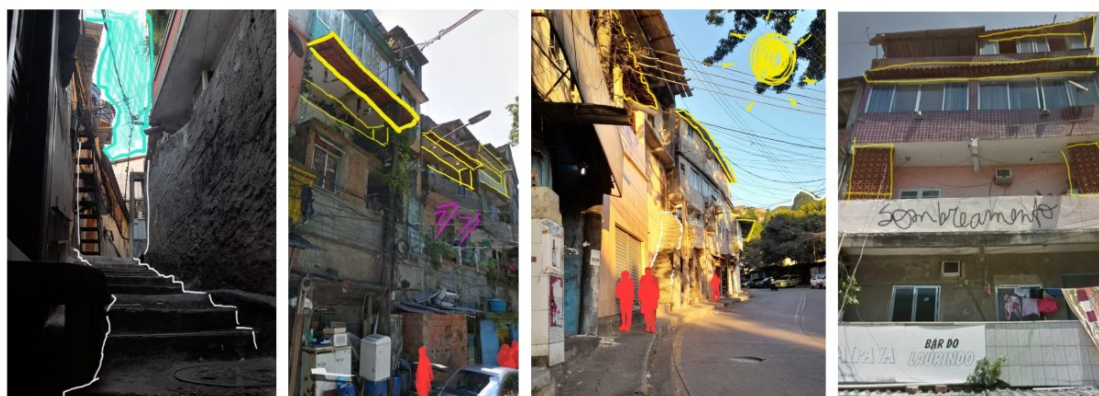
Figura 1: Registros fotográficos com intervenções gráficas.  
Fonte: os autores (2024).

A metodologia adotada neste estudo combinou abordagens qualitativas, exploratórias e analíticas, com o objetivo de compreender as condições de ventilação e iluminação natural em habitações localizadas em área de alta densidade urbana. O estudo foi conduzido na comunidade da Rocinha, no Rio de Janeiro, onde foi realizada, inicialmente, uma análise morfológica do tecido urbano. Essa etapa envolveu a observação direta e o registro fotográfico (Figura 1) das configurações arquitetônicas e urbanas predominantes, com foco na identificação de padrões construtivos como o número de pavimentos, os afastamentos entre edificações, a disposição e a orientação das aberturas, e o grau de enclausuramento dos cômodos. Observou-se uma relativa homogeneidade entre as construções analisadas, o que possibilitou a seleção de uma habitação representativa para aprofundamento do estudo. A residência escolhida possui dois pavimentos e apresenta situações recorrentes na comunidade, como a obstrução da ventilação cruzada e a escassa incidência de luz natural nos ambientes internos, especialmente nos cômodos centrais.

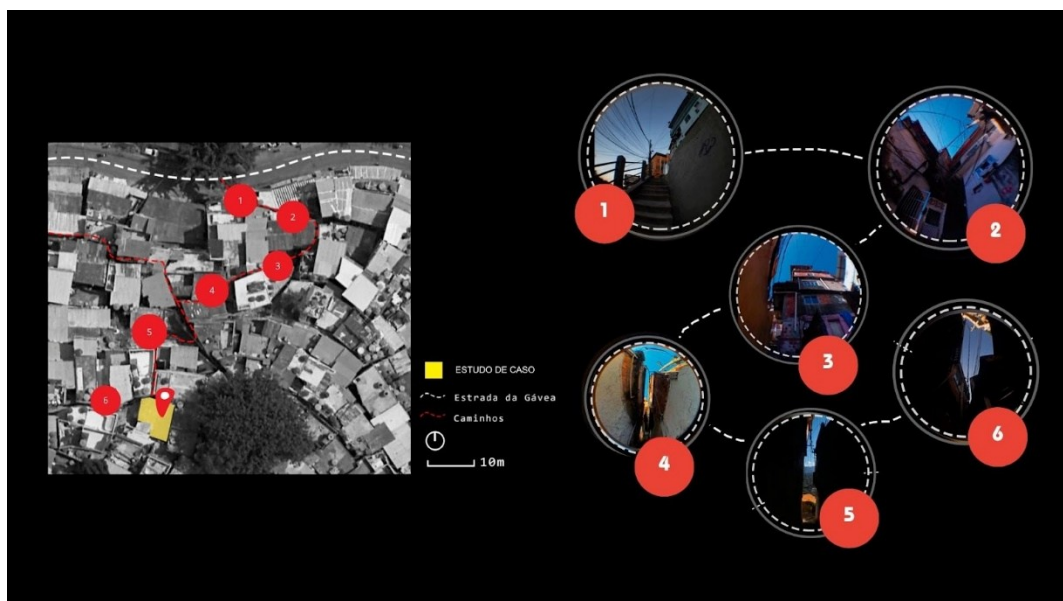
Figura 2: Fotos com lente olho-de-peixe.  
Fonte: os autores (2024).

No que se refere ao levantamento técnico, foram realizados registros fotográficos, ao longo de um dos percursos que dá acesso à edificação do estudo de caso, utilizando lente olho de peixe (Figura 2) para a análise do Fator de Visão de Céu (FVC), técnica que permite avaliar o grau de obstrução visual do céu a partir de um ponto fixo. Desse modo, segundo Cullen (2006, p. 11), por meio da visão serial, pode-se obter uma descrição da paisagem urbana, evidenciando as situações comuns nas moradias da Rocinha. Essa análise revelou índices significativamente baixos de FVC na residência estudada, resultado diretamente associado à densidade do entorno e à proximidade entre edificações. Na prática, isso significa que, onde há pouco céu visível, há também restrições severas à entrada de luz natural e à renovação do ar, comprometendo tanto a ventilação cruzada quanto a iluminação natural dos interiores. Ou seja, se a luz e o vento não conseguem chegar até dentro das casas, não há possibilidade de garantir condições mínimas de conforto ambiental.

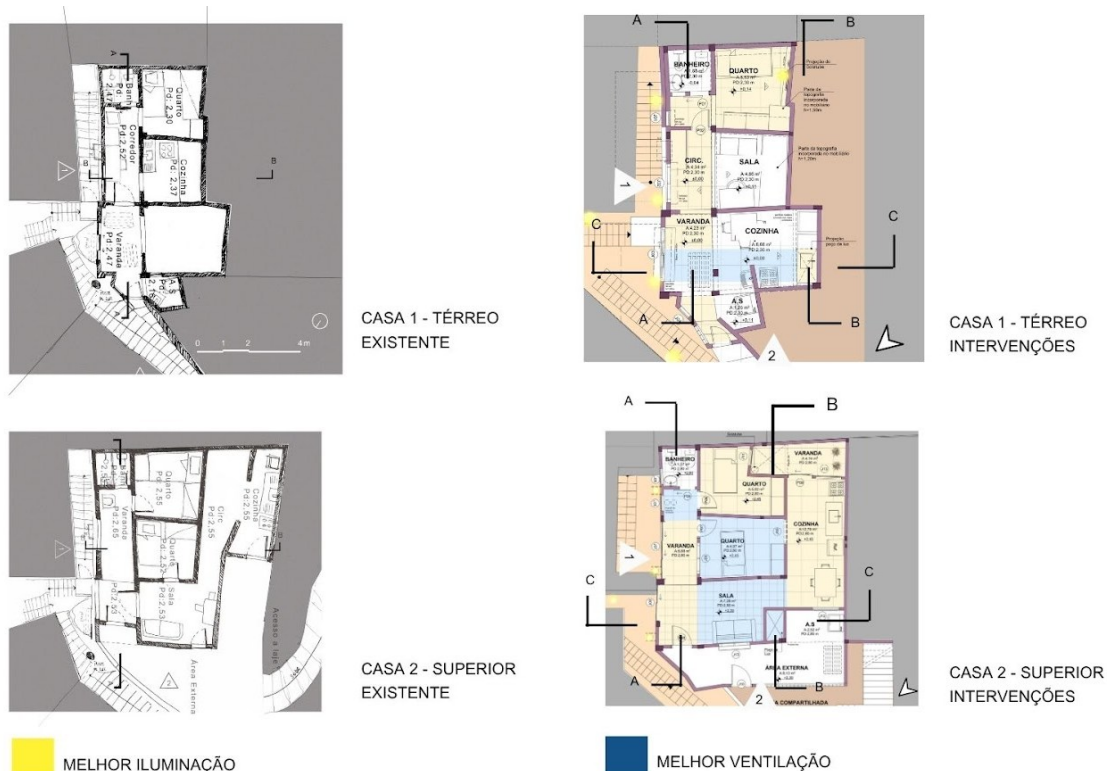
Figura 5: Plantas – Existente x Intervenção.  
Fonte: os autores (2024).

No caso da Moradora 1, o foco da intervenção foi um quarto nos fundos sem ventilação ou iluminação natural. A janela existente, voltada para a circulação dos vizinhos, era pouco eficaz. Uma nova janela alta foi instalada, combinada a uma prateleira de luz na parede externa próxima, para levar luz ao interior com apoio do tubo solar. A estratégia também foi aplicada no corredor e na varanda, uma vez que a insolação alcança os pontos mais baixos dos becos, permitindo maior eficiência dessa solução, que, sozinha, não seria suficiente.

A antiga cozinha foi convertida em sala, integrando melhor os espaços com a remoção de uma parede não estrutural. A nova cozinha foi relocada para um espaço antes inutilizado (Figura 5). Um rasgo na laje, reforçado com vigas metálicas, permite a ventilação e entrada de luz nos espaços mais profundos, funcionando como poço de luz e vento.

Na residência da Moradora 2, que possui área maior, foi possível ampliar ambientes de forma mais confortável. O quarto principal ganhou uma nova varanda para entrada de luz e ventilação, por meio de rasgo na laje superior, também com reforço estrutural. Um segundo rasgo foi feito próximo à cozinha, contribuindo para a ventilação cruzada. Além disso, foi criada uma nova área externa na fachada noroeste (Figura 5), voltada à área de serviço, aproveitando a orientação solar e garantindo maior privacidade.
