ANÁLISE DO EFEITO DO GRAU DE DESTRUIÇÃO POR SONICAÇÃO DE NANOTUBOS DE CARBONO INCORPORADOS EM MATRIZES CIMENTÍCIAS

Analysis of the effect of the degree of sonication-induced damage of carbon nanotubes incorporated into cementitious matrices

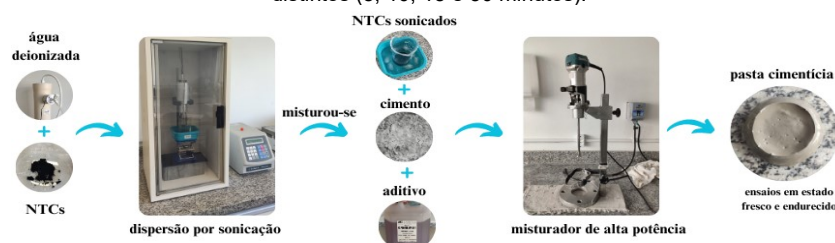
Figura 1 - Representação esquemática da preparação das amostras sonicadas para a amplitude de 50% e tempos de sonicação distintos (5, 10, 15 e 30 minutos).

Primeiramente, separou-se os materiais necessários para a análise preliminar da dispersão, como os NTCs no teor de 0,1% sobre a massa do cimento e a água deionizada. Em seguida, misturou-se os materiais, e os mesmos foram colocados para a realização do processo de sonicação na amplitude de 50%, e em tempos distintos de 5, 10, 15 e 30 minutos. A dispersão foi realizada através de se um sonicador do tipo ponta cilíndrica, modelo Vibra-Cell 750 W, com processador ultrassônico e frequência de 20 Hz, operando em ciclos de 20 em 20 segundos.

Após o processo de dispersão, todas as misturas sonicadas foram adicionadas ao cimento (relação a/c = 0,4) e aditivo superplastificante (0,1% sobre a massa de cimento) com o auxílio de uma espátula durante o tempo de 1 minuto. Logo em seguida, as combinações foram misturadas com o auxílio de misturador de alta potência (10.000 rpm) durante o período de 1 minuto. Após este processo, as combinações ficaram mantidas em repouso por 1 minuto, e misturadas por mais 2 minutos. A Figura 1 e Tabela 1 mostram uma representação esquemática da preparação das amostras analisadas nesta pesquisa, e uma descrição das composições utilizadas, respectivamente.

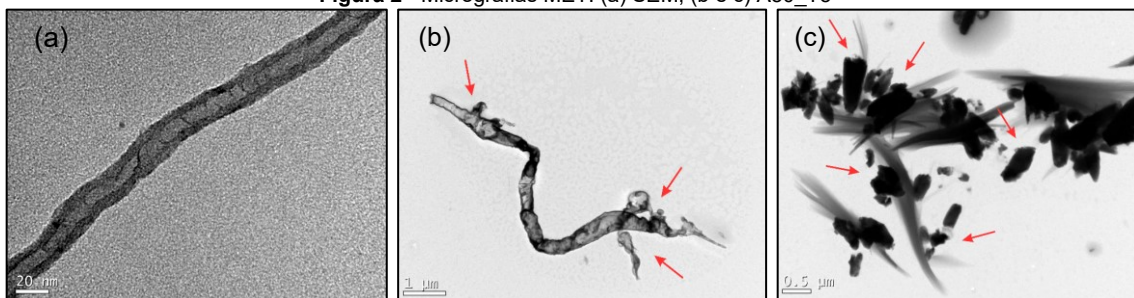
Figura 2 - Micrografias MET: (a) SEM; (b e c) A50_T5

A Figura 2a apresenta a micrografia MET dos NTCs sem o processo de sonicação (SEM) apenas com água sem nenhum tipo de aditivo superplastificante, onde foi possível identificar um comportamento uniforme em toda a estrutura do NTC, onde verificou-se que os diâmetros externos e internos dos NTCs se encontraram dentro dos intervalos de 5 a 10 nm e 20 a 30 nm (SILVESTRO et al., 2022). Já a Figura 2bc apresenta as micrografias para a amplitude de 50% e tempo de 5 minutos de sonicação, aonde foi possível identificar a presença de alguns defeitos na estrutura do nanomaterial (apontadas nas flechas) como a diminuição do seu diâmetro em algumas partes dos NTCs pela exfoliação das camadas de carbono externas. Se a sonicação for muito agressiva e/ou muito longa, os NTCs podem ser facilmente e seriamente danificados, promovendo distúrbios nas estruturas de carbono, especialmente quando um sonicador de sonda é empregado, como evidenciado nas imagens (LU et al., 1996; MA et al., 2010).

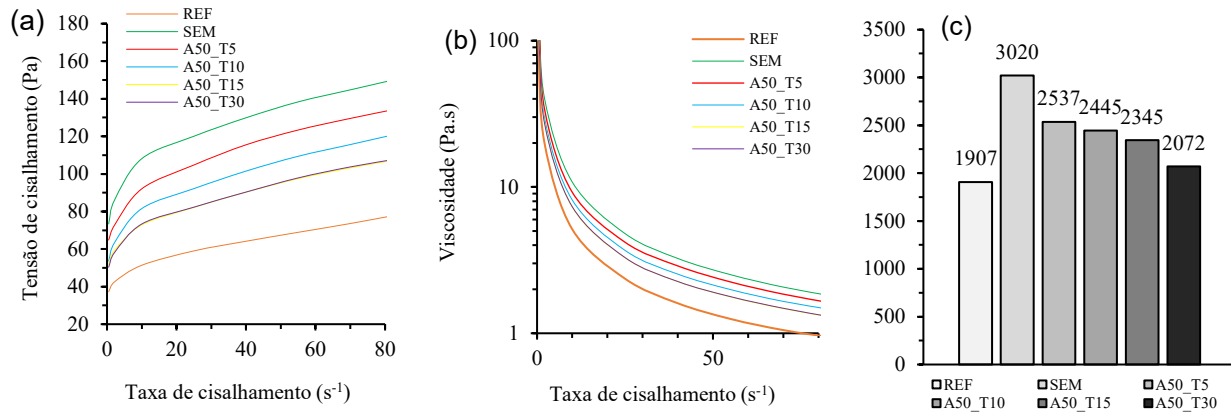
Figura 3 – Resultados dos ensaios reológicos. (a) Tensão de Cisalhamento vs. Taxa de Cisalhamento; (b) Viscosidade vs. Taxa de Cisalhamento; (c) Área de Histerese para a amplitude de 50% e tempo de 5, 10, 15 e 30 minutos.

As Figuras 3a, 3b e 3c apresentam, respectivamente, a tensão de cisalhamento vs. taxa de cisalhamento (isso é, as curvas de fluxo), a viscosidade vs. a taxa de Cisalhamento, e a área de histerese das pastas de cimento. Verificou-se que o processo de sonicação apresentou uma diminuição constante na tensão de cisalhamento, viscosidade, e área de histerese conforme foi aumentando o tempo de sonicação.

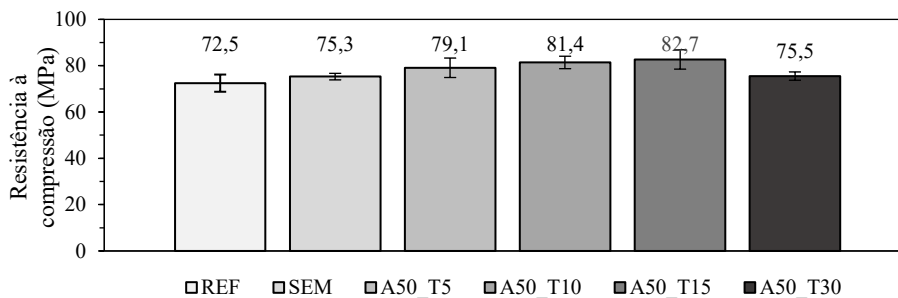
Figura 4 - Resistência à compressão aos 28 dias em pastas de cimento sob amplitude de 50%, sob diferentes tempos de sonicação.

A Figura 4 apresenta a resistência à compressão das pastas aos 28 dias. Observou-se que a sonicação pelo período de 15 minutos (A50_15), para uma amplitude de 50%, apresentou o valor de resistência mais elevado – cerca de 15% em relação à pasta de referência (REF). Já para o tempo de 30 minutos de sonicação (A50_T30), a propriedade apresentou queda, podendo estar relacionado ao excesso de energia de sonicação e conseqüente dano à estrutura dos nanotubos.
