VII SIMPÓSIO BRASILEIRO DE QUALIDADE DO PROJETO DO AMBIENTE CONSTRUÍDO

AVALIAÇÃO DE ATRIBUTOS DAS INTERSEÇÕES VIÁRIAS PARA O PEDESTRE IDOSO NA RUA GENERAL OSÓRIO, PELOTAS/RS ¹

EVALUATION OF ATTRIBUTES OF THE ROAD INTERSECTIONS FOR THE ELDERLY PEDESTRIAN IN GENERAL OSÓRIO STREET, PELOTAS/RS,

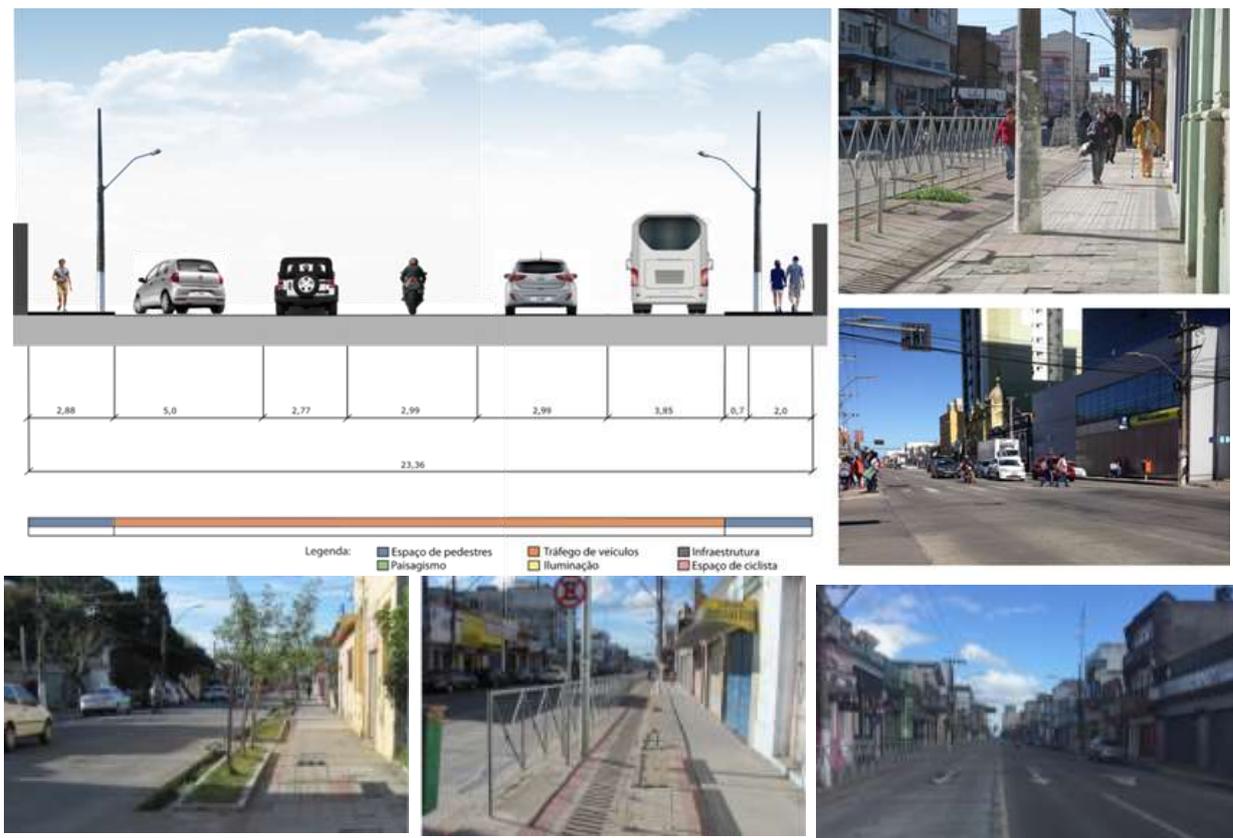
Figura 2 – Perfil da via e imagens da requalificação

A Rua General Osório é classificada como Coletora Preferencial e foi modificada a partir do edital de requalificação de vias públicas lançado em 2015 pela Prefeitura Municipal. Através de recursos do Programa de Aceleração do Crescimento foram investidos 9 milhões de reais para renovação de 3.284,00m de via. Algumas das intervenções realizadas foram: uma faixa exclusiva para ônibus, pavimentação asfáltica, alargamento das calçadas, rampas, pisos táteis, bancos, iluminação, sinalização vertical e horizontal etc. (figura 2).

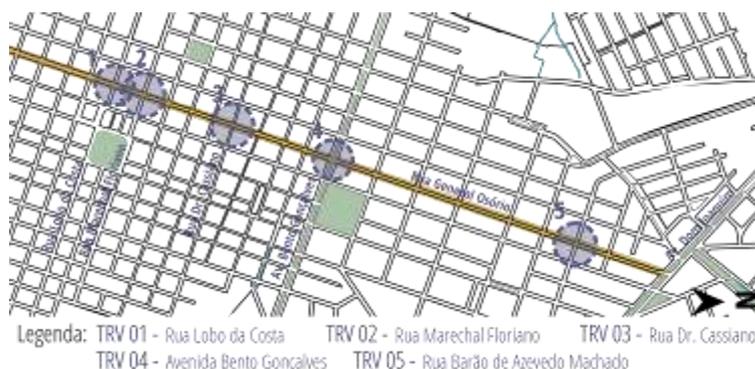
Figura 3 – Cruzamentos estudados

Com a intenção de avaliar a satisfação dos pedestres idosos e as condições atuais das travessias requalificadas, foram adotados procedimentos multimétodos: levantamento de campo, registro fotográfico, físico, entrevistas nas travessias e caminhada-teste com avaliação qualitativa do levantamento obtido. No trabalho de campo, todo o trecho foi percorrido com o mapeamento das travessias estudadas, sendo selecionados cinco cruzamentos para a avaliação (figura 3).

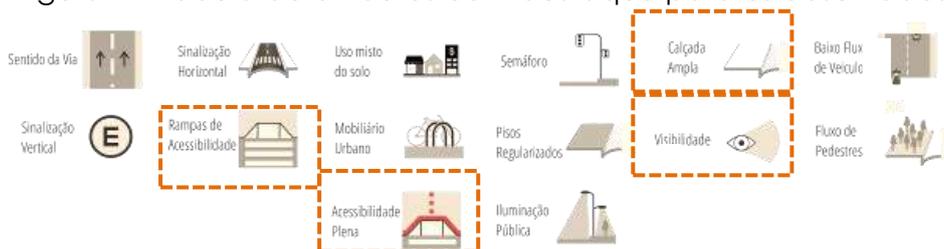
Figura 4 – Tabela de atributos com destaque para os observados

Nos cruzamentos avaliados todos os elementos foram observados e os atributos (figura 4) estabelecidos foram testados, para que fosse prático e simples identificá-los. Para a concepção do método de análise, foram selecionados os atributos qualitativos para a promoção da travessia segura para o pedestre idoso e, para este trabalho, delimitou-se quatro destes, considerados os mais relevantes. A partir das análises empregadas nas travessias, constatou-se a recorrência de inadequações em três atributos: rampas de acessibilidade, visibilidade e acessibilidade plena (figura 5).

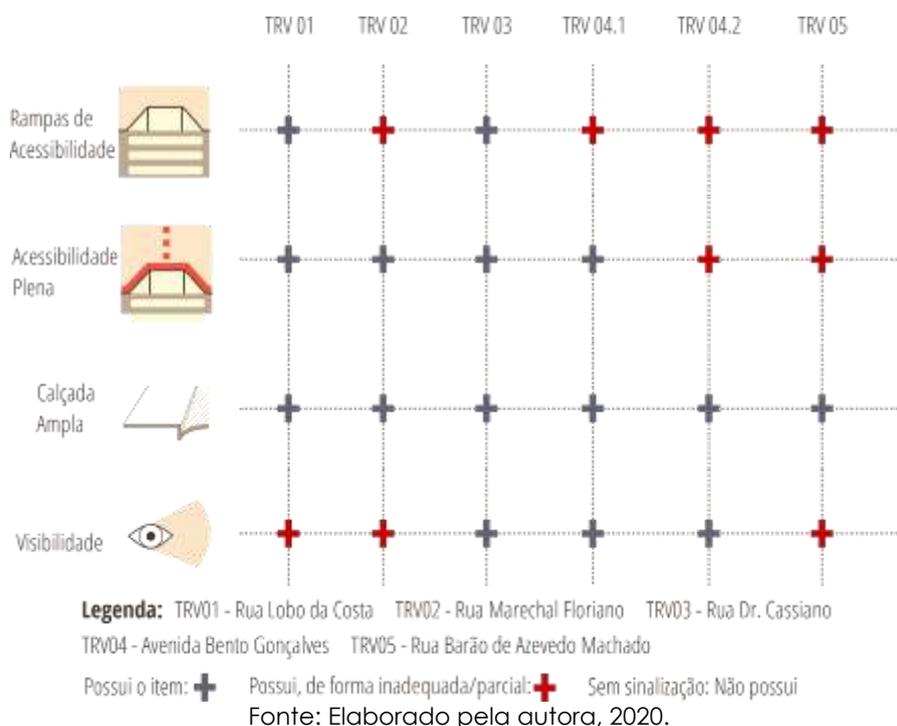
Figura 5 – Matriz resultante dos atributos analisados nos cruzamentos estudados.

Conforme as informações obtidas nos levantamentos físicos realizados e na caminhada-teste foi elaborada uma matriz (figura 5) como resultado dos itens observados e abordados nas entrevistas. O resultado final do método gera como produto um recurso visual, a matriz de atributos, que demonstra se os elementos analisados foram inseridos ou não, se foram implementados de maneira adequada, parcialmente adequada, inadequada, se apresentam obstruções ou estão degradados, nas travessias estudadas. Além da avaliação dos elementos em cada travessia, a matriz fornece um panorama geral de todos os cruzamentos estudados e do trecho da via requalificada, juntamente com as entrevistas semiestruturadas utilizadas no trabalho para complementar as análises.

A partir da matriz nota-se que quatro atributos foram recorrentemente identificados como inadequados ou encontravam-se implementados de forma parcial, a saber: as rampas de acessibilidade em desconformidade com as orientações da norma e do projeto executivo em quatro travessias (TRV2, TRV4.1, TRV4.2 e TRV5), a ausência de visibilidade plena em três cruzamentos (TRV1, TRV2 e TRV5) e a inadequação da acessibilidade plena em duas (TRV4.2 e TRV 5). A calçada ampla, considerada um aspecto relevante no deslocamento e travessia dos caminhantes apresenta adequação em todas as travessias estudadas (figura 5).

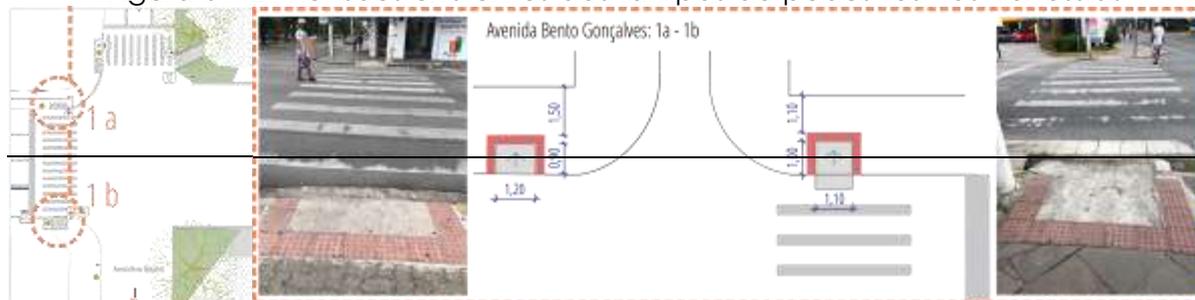
Figura 6 – Dimensões existentes das rampas de pedestres nas travessias

As rampas da interseção viária com a Avenida Bento Gonçalves (TRV 4.2) (figura 6 e 7) estão inseridas nas calçadas existentes como consta no projeto. As dimensões e formas divergem do estabelecido nas plantas de requalificação e das indicações da norma.

No projeto, as calçadas apresentavam mais de 0,80 m entre o alinhamento predial e o início da rampa, dimensionamento que corresponde ao encontrado no local. Na esquina 1a (figura 6), a distância é de 1,50m e a rampa apresenta apenas 0,90m, o que demonstra a diferença entre projeto e execução. A dimensão total da calçada (2,60m), comporta a inserção da rampa com as medidas sugeridas pela norma e com a distância mínima de circulação estabelecida. Essa observação indica que nesse caso, no projeto constavam as medidas recomendadas pelo regulamento e no momento de execução no local, mesmo comportando os parâmetros estabelecidos no projeto, as medidas não foram respeitadas e realizadas. O mesmo ocorre na outra esquina da Avenida Bento Gonçalves (figura 6 - 1b), há o planejamento e a previsão da rampa no projeto, mas a sua execução, mesmo com espaço e condições físicas que permitem a sua realização, está em desconformidade com a norma e com o que foi apresentado na planta de requalificação.

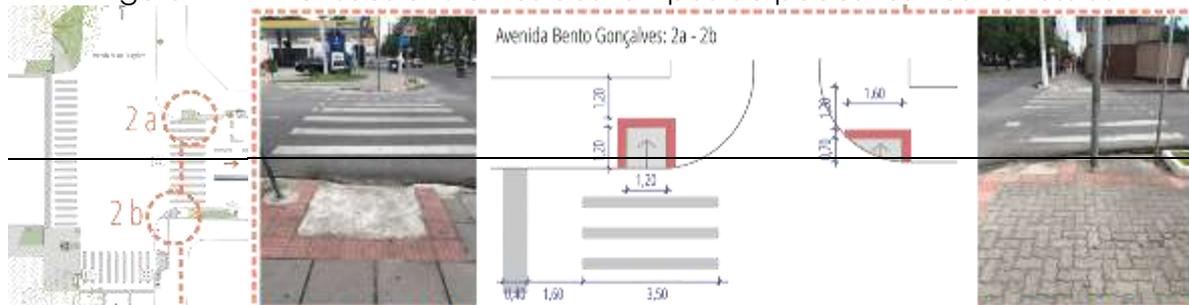
Figura 7 – Dimensões existentes das rampas de pedestres nas travessias

Ainda na Avenida Bento Gonçalves, nas esquinas 2a e 2b (figura 7), constatou-se a mesma situação apresentada acima. Há condições de realizar os rebaixos das calçadas como foi previsto na requalificação e mesmo assim não é executado. No levantamento físico são observadas a diferença das medidas, da implementação das rampas e a desconformidade da instalação da faixa de pedestre. Essas alterações prejudicam a travessia do pedestre idoso pelas condições e forma da inserção das rampas e da posição da travessia.

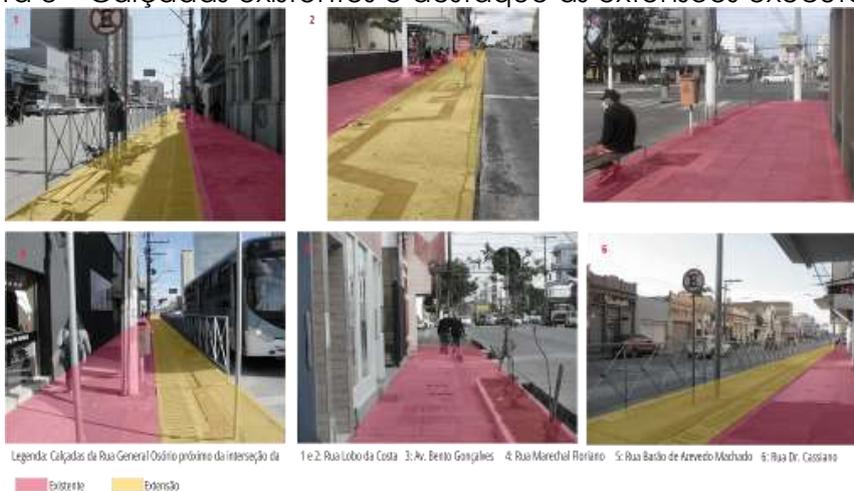
Figura 8 – Calçadas existentes e destaque às extensões executadas.

No processo de requalificação, as calçadas da Rua General Osório, exceto a interseção viária com a Avenida Bento Gonçalves e a Rua Barão de Azevedo Machado, foram estendidas (figura 8).

alinhamento predial e meio fio, entre todos estudados. Na Rua Barão de Azevedo Machado (TRV 05) esta distância é em média 3,23m e na Avenida (TRV 04) 2,86m, considera-se que, devido a este fato, não foi necessário o alongamento nesses cruzamentos, no entanto as calçadas da interseção viária da Rua Dr. Cassiano (TRV 03) apresentaram distância média de 1,96m, sem a extensão executada.
