## VII SIMPÓSIO BRASILEIRO DE QUALIDADE DO PROJETO DO AMBIENTE CONSTRUÍDO

# AValiação DO ÍNDICE DE CAMINHABILIDADE NO BAIRRO NOSSA SENHORA APARECIDA EM COLATINA-ES<sup>1</sup>

EVALUATION OF THE WALKABILITY INDEX IN THE NEIGHBORHOOD NOSSA SENHORA APARECIDA IN COLATINA-ES

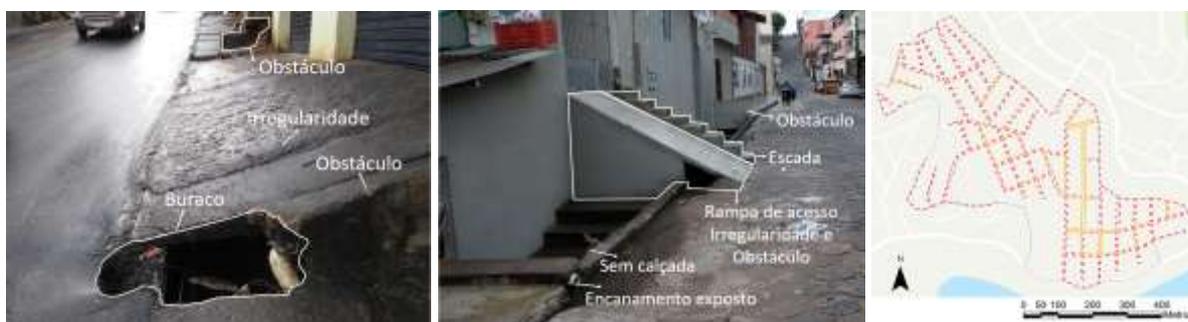
Figura 1 – Obstáculos, irregularidades e buracos na calçada

Em relação aos aspectos físicos das calçadas, foi possível observar que diversos elementos influenciam muito sobre a decisão de usar a calçada para caminhar. Neste contexto, percebeu-se a presença de obstáculos, irregularidades, buracos, descontinuidade e inexistência de calçada em alguns segmentos (Figura 1), direcionando o pedestre a andar nas vias de veículos. Identificou-se, também, utilização de materiais inadequados na pavimentação, tornando o local inseguro e não acessível. Assim, notou-se que a caminhabilidade do bairro é prejudicada, principalmente, por problemas encontrados nas calçadas. Os indicadores avaliados foram os de largura e pavimentação, obtendo uma média aritmética dos seus resultados, gerando a pontuação final de 0,30, portanto, a experiência do pedestre ao caminhar no bairro referente a calçada é insuficiente, recomendando intervenção prioritária com ação a curto prazo.

Legenda: — suficiente | - - - insuficiente

- Diretriz 1 - Valorização dos pedestres: Adequação e padronização da calçada cidadã (calçadas acessíveis), implantação de faixas elevadas e sinalização e iluminação pública dedicada ao pedestre;

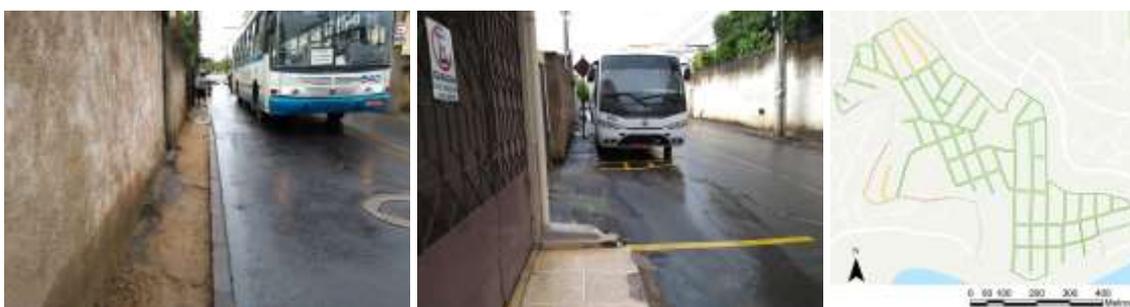
Figura 2 – Transporte público no bairro

Os elementos qualificadores de mobilidade receberam a melhor pontuação do estudo, sendo considerada boa. Constou-se que a maior parte das quadras possuem dimensão menor que 110 metros de extensão, contribuindo no deslocamento do pedestre, permitindo oportunidades de cruzamentos e proporcionando rotas mais diretas. Em relação à distância até o transporte público, identificou-se que boa parte do bairro é atendida pelas linhas de ônibus (Figura 2), entretanto se faz necessária a implementação de novas rotas ou percursos que atendam todo o bairro. Os indicadores avaliados foram os de dimensão das quadras e distância a pé ao transporte, obtendo uma pontuação final dos seus resultados de 2,33. Assim, a experiência do pedestre ao caminhar no bairro, referente a mobilidade é boa, recomendando intervenção desejável com ação a médio prazo.

Legenda: — bom | — suficiente | - - - insuficiente

- Diretriz 5 - Sistema de transporte público eficiente: Ampliação dos pontos de ônibus e criação de abrigo adequado, acessível e com mobiliário urbano;

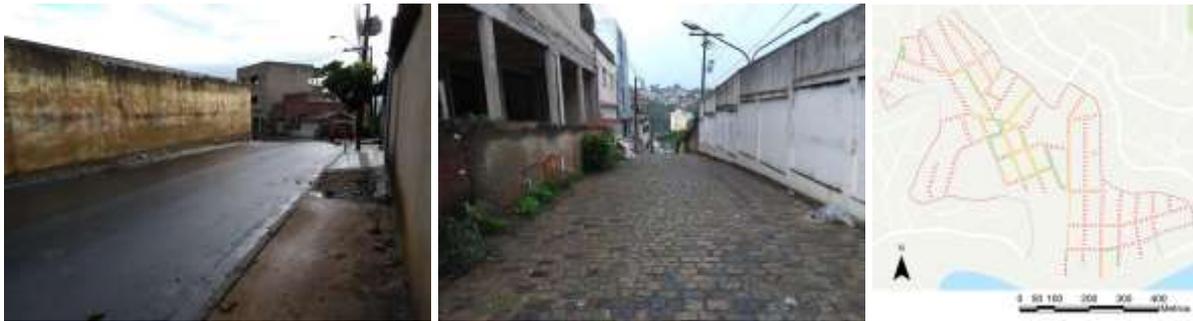
Figura 3 – Fachadas cegas presentes no bairro

Quanto aos elementos geradores de atração urbana, notou-se que o bairro possui algumas fachadas cegas (Figura 3) que impedem conexão visual com as atividades no interior dos edifícios e tornam o segmento inseguro. Desta forma, os indicadores avaliados foram fachadas fisicamente permeáveis, fachadas visualmente ativas e usos mistos, obtendo uma média aritmética dos seus resultados, gerando a pontuação final de 0,71. Assim, a experiência do pedestre ao caminhar no bairro, referente a atração é insuficiente, recomendando intervenção prioritária com ação imediata.

Legenda: — bom | — suficiente | - - - insuficiente

- Diretriz 6 - Faces de ruas agradáveis: Incentivo por meio de legislação a implantação de edificações de uso misto e fachadas permeáveis;
- Diretriz 7 - Participação pública: Incentivar a participação das pessoas na execução das diretrizes propostas.

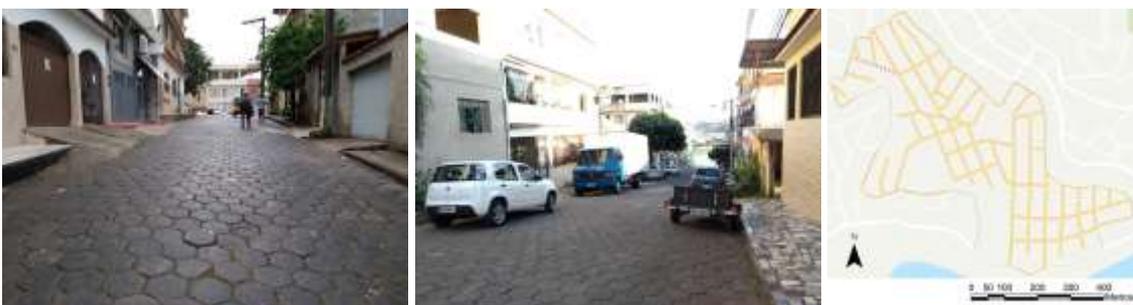
Figura 4 – Ruas de blocos

Em relação aos elementos qualificadores de segurança viária, os indicadores avaliados foram tipologia da rua e travessias e foram considerados como suficientes para a caminhabilidade, obtendo uma nota final de 1,03 recomendando intervenção prioritária com ação a curto prazo. Um fator que influenciou no resultado desta categoria foi o de tipologia das ruas, no qual a maior parte das ruas do bairro são vias locais e possuem a velocidade regulamentada de até 30 km/h. Enfatiza-se, ainda, a presença de ruas de blocos e paralelepípedos (Figura 4) que reduzem a velocidade dos veículos, possuem influência térmica, maior permeabilidade do solo e reflexão da luz.

Sobre as travessias, identificou-se que os segmentos de calçadas não atendem aos regulamentos ou normas de acessibilidade, possuindo de forma irregular ou não dispendo de elementos como a faixa de travessia de pedestres visível, acesso completo a cadeiras de rodas, piso tátil de alerta e direcional e tempos de travessia adequados a pessoas com mobilidade reduzida. É importante destacar que diversos fatores como desnível elevado e obstáculos na calçada influenciam negativamente para a caminhabilidade e travessias acessíveis.

Legenda: — suficiente | - - - insuficiente

- Diretriz 3 - Vegetação urbana: Implantação de uma infraestrutura verde, que contribua com a drenagem pluvial nas áreas inclinadas do bairro;
- Diretriz 4 - Redução de velocidade dos automóveis: Adequação das lombadas e inserção de elementos redutores de velocidade e mudança no fluxo de veículos;

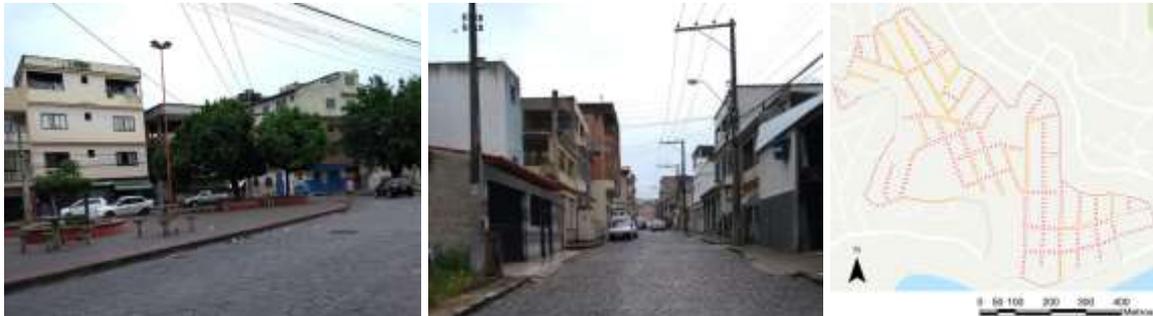
Figura 5 – Exemplos de postes de iluminação do bairro

Sobre a segurança pública, não foram identificados segmentos com inexistência de iluminação noturna. Entretanto, observou-se a necessidade da implementação de iluminação dedicada ao pedestre, iluminando exclusivamente a calçada (Figura 5). Diante disso, o indicador obteve uma nota insuficiente de 0,20 recomendando intervenção prioritária com ação imediata.

Legenda: — suficiente | - - - insuficiente

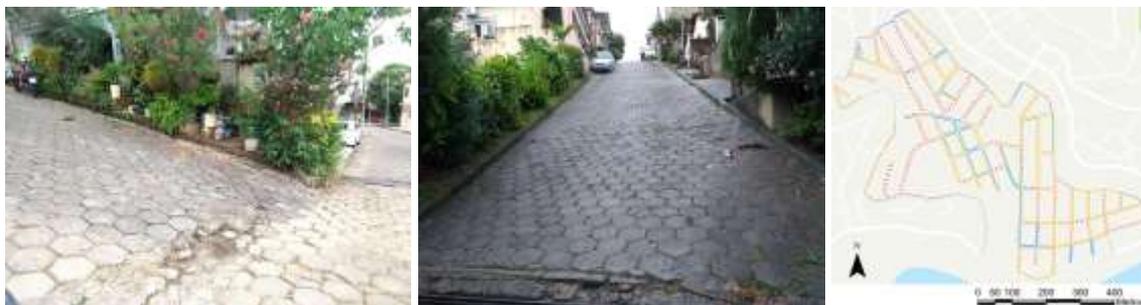
Figura 6 – Vegetação plantados nos segmentos de calçada

Em relação à qualidade do ambiente, identificou-se que o bairro possui a presença de árvores irregulares e espécies inadequadas para a região e diversos elementos de vegetação plantados nos segmentos de calçada (Figura 6). Identificou-se também que os serviços de limpeza urbana e de coleta de resíduos sólidos são feitos de forma regular, entretanto notou-se a presença de entulho depositado de forma irregular nas ruas, no qual não são recolhidos pelos profissionais de limpeza. Desta forma, a pontuação final da categoria ambiente é de 1,43, sendo suficiente e recomendando intervenção prioritária com ação a curto prazo.

Legenda: — ótimo | — bom | — suficiente | - - - insuficiente

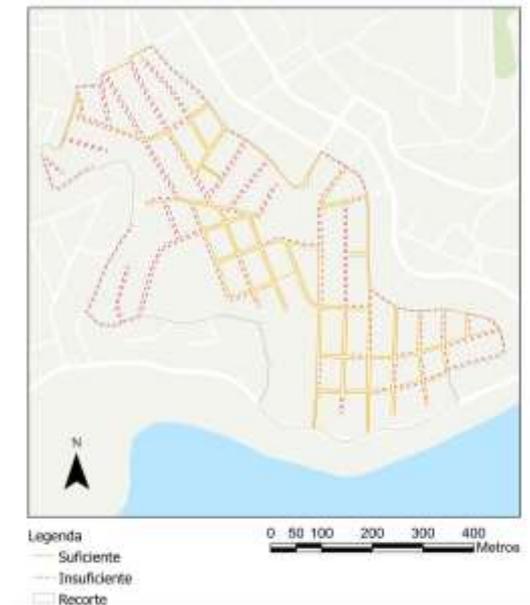
Figura 7 – Mapa com a avaliação final do bairro

Para identificação dos pontos mais críticos da área de análise, foi feita uma média de todos os indicadores por segmento de calçada, obtendo assim uma pontuação de 87 segmentos como insuficiente e 117 como suficiente (Figura 7). Através dessa análise, foi possível identificar os locais que necessitam de ação imediata e a curto prazo.
