TECNOLOGIAS APLICADAS À CONSERVAÇÃO DO PATRIMÔNIO EDIFICADO DA FIOCRUZ

O artigo discute as dificuldades no desenvolvimento de um sistema de informação para edificações históricas, com vistas a um adequado modelo de planejamento de inspeção, monitoramento e intervenções. Integra uma pesquisa ainda em etapa inicial no âmbito do Departamento de Patrimônio Histórico da Casa de Oswaldo Cruz da Fundação Oswaldo Cruz. Apresenta os principais objetivos do estudo, traça as experiências e dificuldades de um escritório técnico especializado em preservação do patrimônio edificado de cunho institucional e aponta perspectivas futuras para o aprimoramento do planejamento das ações de conservação.

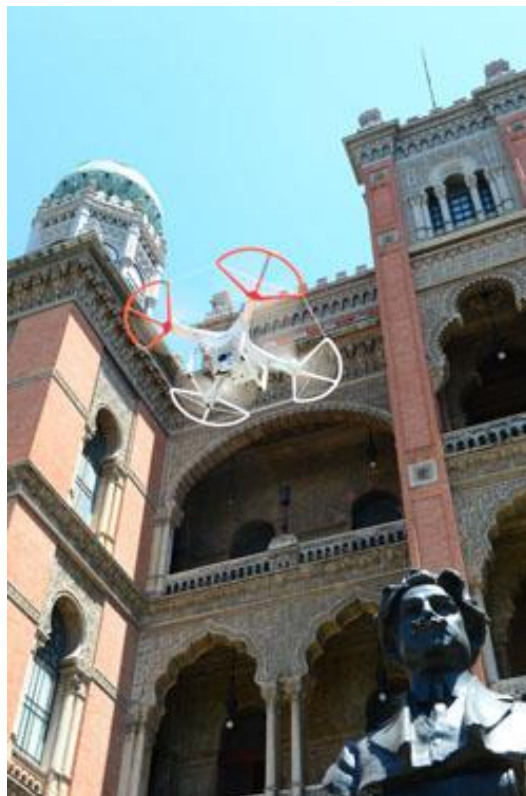
Figura 2 – Uso do drone em inspeções visuais -
Foto: Peter Illiciev - CCS/Fiocruz

O equipamento vem sendo usado principalmente para a realização de inspeções em elementos de cobertura e coroamento das edificações históricas de difícil acesso [Figuras 2 e 3]. Sua utilização gera um acervo

Visando aprimorar as estratégias de monitoramento o DPH adquiriu um drone modelo Phantom 3 Professional com câmera de resolução 4K que gera imagens de alta resolução em foto e vídeo. Considerando as normas de segurança para utilização de drones seis pessoas da equipe receberam treinamento específico que incluiu curso de pilotagem e aulas teóricas sobre as normas que regulamentam sua utilização.

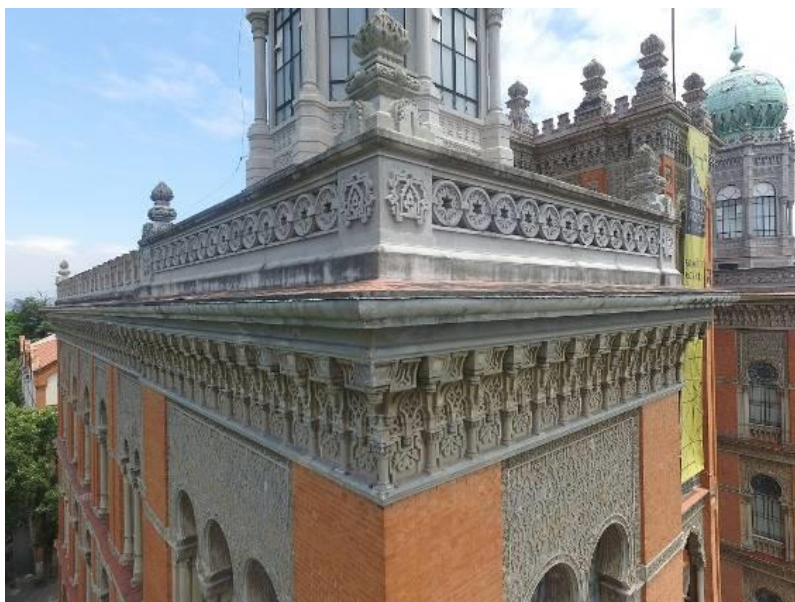
Figura 3 – Inspeção nos elementos de cobertura realizada com o uso de drone no Pavilhão Mourisco -
Fonte: DPH (2018)

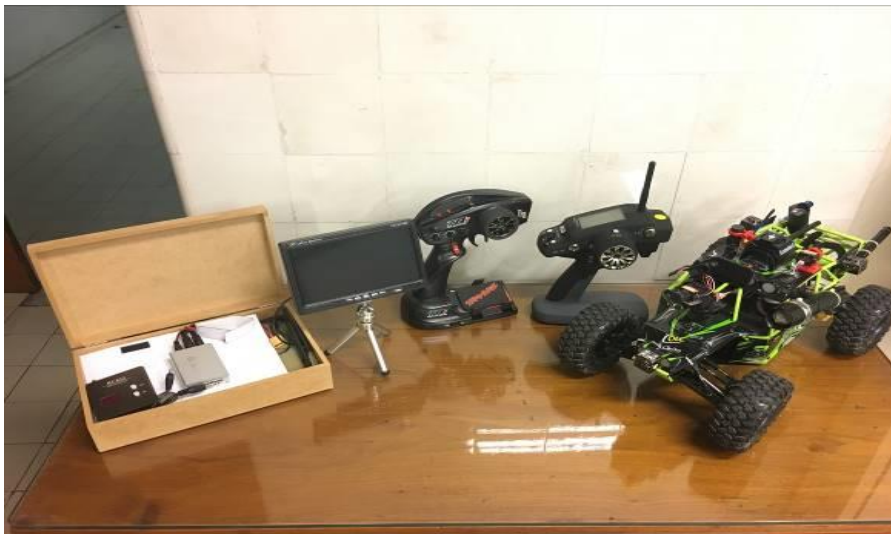
Figura 4 – Veículo de controle remoto e acessórios -
Fonte: DPH (2019)

Apesar das vantagens oferecidas pelo uso dos drones foi averiguado que sua adoção como ferramenta de suporte ao monitoramento ainda não solucionava todas as questões relacionadas à acessibilidade aos elementos e espaços das edificações e jardins históricos do NAHM, especialmente às áreas de dimensões reduzidas e fechadas – tais como túneis, pavimentos técnicos e entreforros. Por esse motivo encontra-se em fase de testes a implementação de um veículo de controle remoto com três câmeras a ser adotado para o monitoramento de locais de dimensões reduzidas. O veículo possui um sistema de suspensão e um sistema mecânico que permite forte tração nas rodas, o que permite passar por obstáculos com facilidade e o que também ajuda a vencer os obstáculos.

O controle remoto do veículo tem alcance de até quinhentos metros e as câmeras têm lentes de grande ângulo permitindo assim que o carro possa ser pilotado remotamente com precisão. Existe também um sistema de chaveamento das câmeras permitindo que, do ponto de vista do veículo, a qualquer momento se tenha visão frontal, superior e traseira. Todas as imagens ficam disponíveis em um monitor de vídeo e é através desse monitor que a pilotagem do veículo pode ser feita [Figura 4]. A transmissão das imagens para o monitor é feita por sistema sem fio com alcance em torno de quinhentos metros. A resolução das câmeras é suficiente para que se tenham imagens de qualidade. Entretanto é possível instalar no sistema câmeras de alta resolução 4K, permitindo assim uma ampliação das possibilidades do uso das imagens em softwares de junção de imagens e fotogrametria.

A imagem das câmeras é gravada em cartões de memória permitindo assim, de acordo com a capacidade do cartão, gravações de até uma hora de duração. O veículo concebido tem equipamentos de média qualidade, mas como perspectiva para o futuro existe a possibilidade de montagem de um veículo com alto nível de controle e inclusive com sistema de GPS, ampliando mais ainda as possibilidades de uso das imagens adquiridas com o sistema.

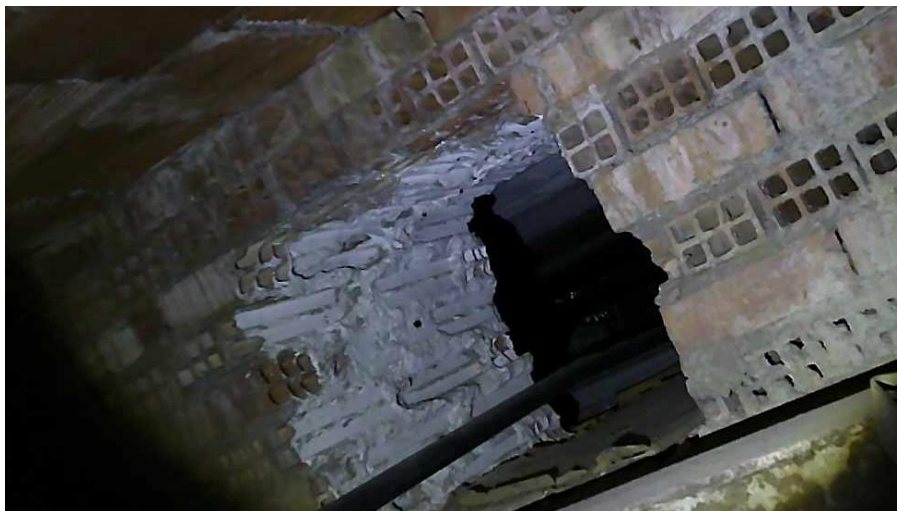
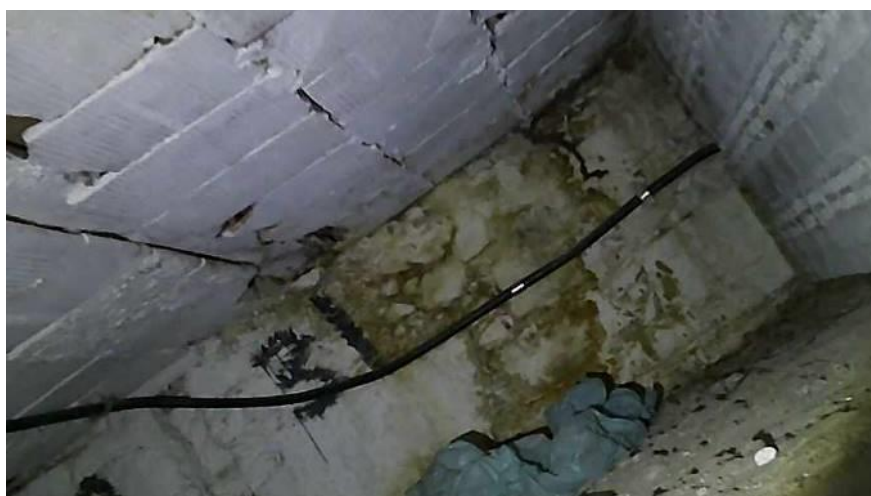
Figura 5 – Vistoria teste em entreforro do 3º pavimento do Pavilhão Mourisco -
Fonte: DPH (2019)

Figura 6 – Vistoria teste em entreforro do 3º pavimento do Pavilhão Mourisco -
Fonte: DPH (2019)

O primeiro trabalho realizado foi a filmagem do entreforro do 3º pavimento do Pavilhão Mourisco visando levantar dados que possam subsidiar o projeto de intervenção na cobertura da edificação, que apresenta hoje problemas de estanqueidade. O espaço do entre forro é de difícil acesso por pessoas, inclusive com risco de acidente de trabalho. Os testes realizados foram bem sucedidos, pois o veículo conseguiu vencer todos os obstáculos e obter imagens com qualidade suficiente para observar algumas patologias que apontam para infiltrações. Foi possível também observar o estado geral do ambiente (Figuras 5 e 6).

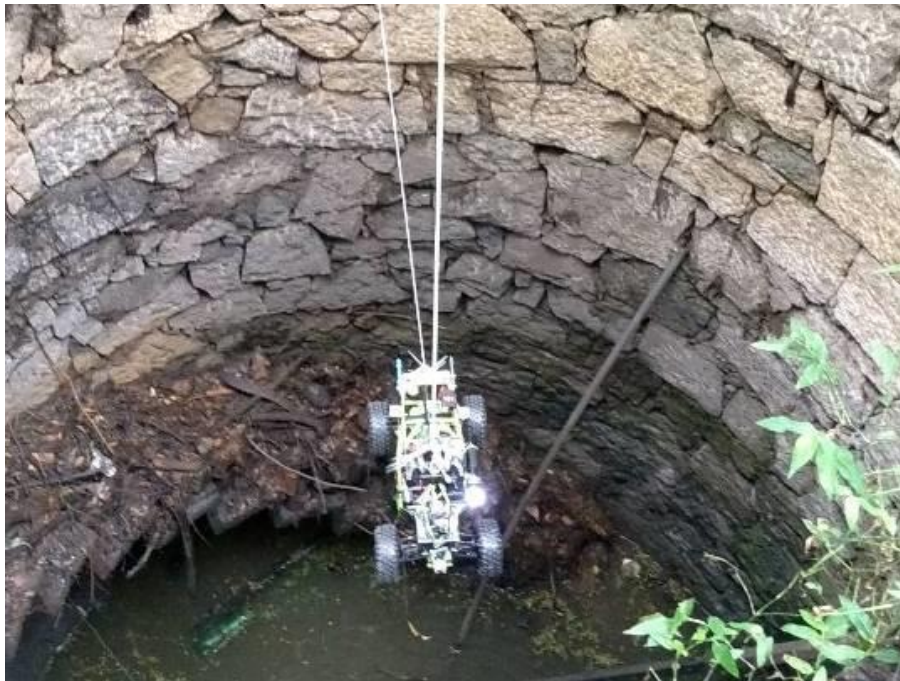
Figura 7 – Vistoria teste em poço de interesse histórico no NAHM -

O objetivo do trabalho realizado foi levantar dados que possam revelar como é o abastecimento e esgotamento do poço de interesse histórico na atualidade, isto é, identificar redes que se ligam ao poço. Essa investigação, em parceria com a Coordenação-Geral de Infraestrutura dos Campi (Cogic), está vinculada com outros estudos sobre a qualidade da água, poderá dar subsídios para o aproveitamento desse poço para a rega dos jardins do campus. O poço é bastante profundo e de difícil acesso por profissionais. Para realização da inspeção o veículo com câmeras foi suspenso por duas cordas, para garantir estabilidade, e abaixado até o fundo do poço (Figura 7).
