APO EM EDIFICAÇÃO PÚBLICA ESCOLAR: CASO DA E. M. LUIZA T. DE ANDRADE- RJ

A presente análise consiste na avaliação pós-ocupação (APO) da Escola Municipal Luiza Terra de Andrade, localizada em São Pedro da Aldeia, RJ. Este estudo possui o objetivo de compreender o cenário contemporâneo da arquitetura escolar pública brasileira. A relevância desta pesquisa baseia-se sobre o fato de que a edificação escolar influencia diretamente o desempenho dos alunos, professores e colaboradores no processo de ensino-aprendizagem. A respectiva avaliação pós-ocupação procura compreender de forma aprofundada as necessidades de todos os grupos de usuários desta edificação de ensino. A partir dos diagnósticos realizados, no ambiente construído, estruturou-se uma relação de aspectos necessários para a execução de projetos de edifícios escolares. Assim, a escola analisada retrata a maneira como a educação básica no Brasil tem sido desenvolvida. A inadequação qualitativa e quantitativa dos ambientes retrata a realidade de inúmeras escolas existentes em todo o território nacional. Deste modo, torna-se emergencial mudar a maneira de se projetar escolas e tornar o usuário o centro de todo o processo de proje

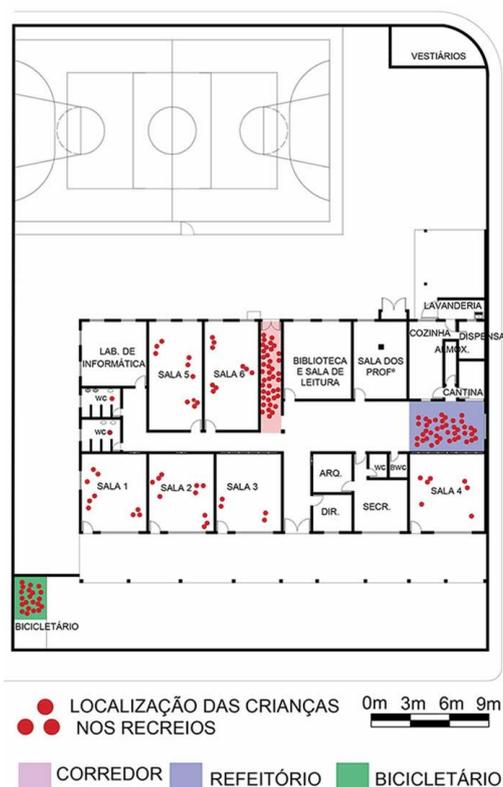
Figura 3 – Mapa Comportamental -
 Fonte: Elaborado pelas autoras (2019)

O Mapa Comportamental da referida Escola registrou as atividades e a localização dos alunos no horário do recreio, por meio de mapa esquemático, ilustrando o lugar e o tempo de permanência dos educandos no mesmo. Verificou ainda a adequação do ambiente construído às necessidades de seus usuários.

Assim, destaca-se que a escola não possui área de convívio e socialização adequada para os educandos. As crianças ficam em pé no bicicletário, sentam no chão do corredor interno ou no refeitório. Este fato demonstra uma característica hostil da arquitetura da escola em estudo. Uma arquitetura que não propicia o desenvolvimento das relações humanas e sociais.

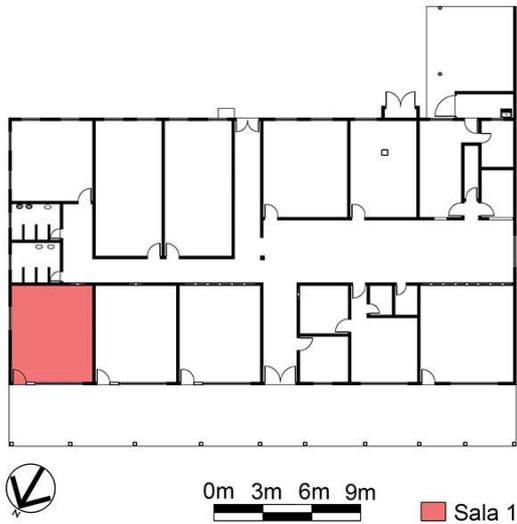
Ambiente: Sala de Aula 1	Data: 12/12/2018
Ocupantes: Crianças de 11- 12 anos	Área Aproximada: 30m ²
Atividades: Ambiente de ensino- aprendizagem	Pé Direito: 2.60m
Mobiliário: A quantidade de mesas e carteiras existentes na sala não atente a quantidade de alunos que utilizam o ambiente e o mobiliário existente encontra-se em péssimas condições de uso.	
Materiais: Piso cerâmico branco pontilhado de preto, alvenaria com acabamento de pintura branca, laje de concreto e portas e janelas para a varanda.	
Temperatura: Prejudicada pela irradiação direta do sol na janela lateral, pela falta de ventilador e pela falta de ar condicionado. O calor insuportável interfere diretamente no desempenho dos alunos e professores.	
Iluminação: Possui iluminação natural, porém a irradiação direta do sol em parte das carteiras, mesas e no quadro é prejudicial.	
Ventilação: Possui ventilação direta, porém não eficiente. A ausência de ventilador e ar condicionado deixa o ambiente extremamente quente.

Ruído: É prejudicado quando existem alunos no pátio, por conta das janelas que estão com os vidros quebrados, e pela existência de cobogós direcionados para um corredor interno.	
Comentários: Segundo os alunos a falta de mobiliário torna necessário que dois ou três alunos tenham que dividir a mesma mesa. A falta de ventilação adequada torna o ensino-aprendizagem desconfortável. E a iluminação e ruído inadequado afetam a visão e a atenção na aula.

<p>Planta da E. M. Luiza T. de Andrade com destaque na sala 1 Fonte: Elaborado pelas autoras (2019)</p>

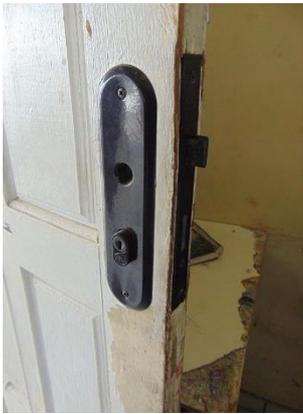
<p>Fechadura da Porta Quebrada e detalhe do Mobiliário em mau estado Fonte: Arquivo das autoras (2018)</p>

A sala de aula acima analisada possui características similares com as demais salas existentes na escola. Assim, destacam-se que: mobiliários deteriorados; ambientes não humanizados; salas de aula com iluminação e ventilação insuficiente e necessidade de tratamento acústico, influenciam diretamente a qualidade do ensino- aprendizagem da escola. Foi observado também que os espaços não são adaptados para portadores de necessidades especiais (PNE).

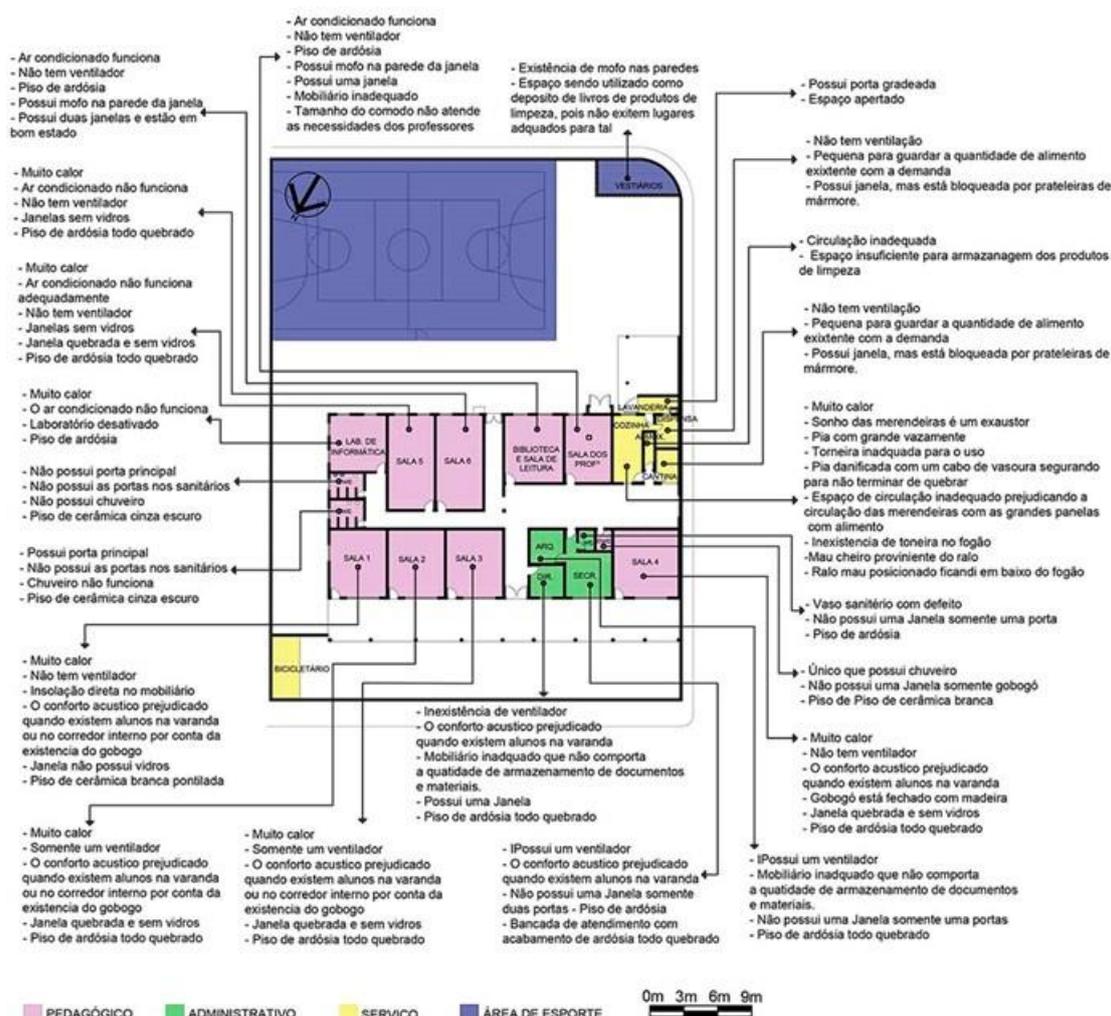
Figura 15 – Parte da Matriz de descobertas/ diretrizes de projeto-

A matriz de descobertas é um mecanismo que torna possível identificar, comunicar e organizar graficamente as análises realizadas na durante a APO. Reuni e apresenta de maneira clara a síntese das descobertas fundamentais ocorridas durante a avaliação de desempenho do ambiente construído (RHEINGANTZ et al., 2009).

Portanto, a síntese dos dados e informações do edifício educacional analisado nesta APO compõem um bando de dados que dão origem a diretrizes projetuais para futuros projetos de mesmo cunho arquitetônico. O objetivo desta pesquisa é estruturar instrumentos de projeto que se comportem como nortes no planejamento e execução de projetos de arquitetura escolar. O mapa de descobertas realizado pode ser observado na Figura 11.
