AVALIAÇÃO E ADEQUAÇÃO FÍSICA DE UMA ÁREA DE PRÁTICA ESPORTIVA NA PARAÍBA, BRASIL

É nesse contexto que a etapa final deste trabalho apresenta uma proposta de projeto de adequação de um Parque Aquático, ambiente de prática esportiva do Instituto Federal de Educação, Ciência e Tecnologia da Paraíba - IFPB, campus Cajazeiras, sertão paraibano, a partir do cruzamento das informações referentes ao diagnóstico técnico e questionários aplicados.

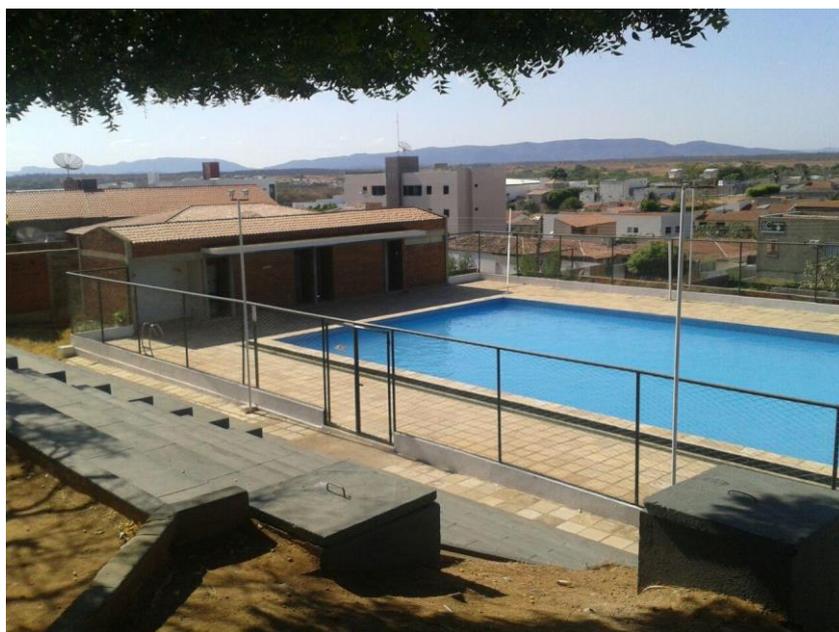
O Parque Aquático (Figura 1) é constituído por estacionamento, arquibancada, área externa de circulação, piscina e um prédio de apoio, composto por área de banho, sala do professor, casa de máquinas, vestiários masculino e feminino.

Figura 1 – Parque Aquático -

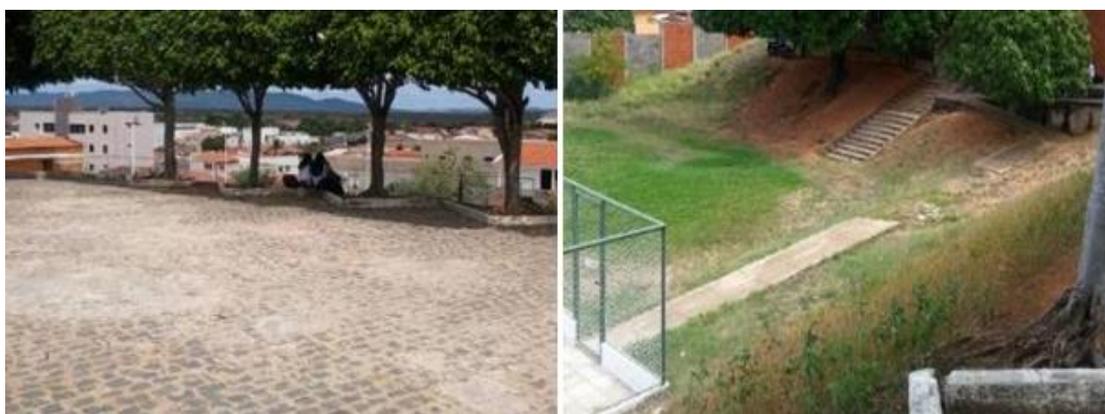
O estacionamento não possui distinção entre vagas preferenciais (destinadas a pessoas com deficiência, mobilidade reduzida e idosos) e as demais. A rampa que interliga o estacionamento ao Parque Aquático não garante um deslocamento autônomo e seguro, pois sua inclinação é superior a 8,33%, o piso é trepidante e também não há elementos de segurança – corrimão e guarda-corpo (Figura 2).

Figura 2 – Estacionamento e rampa de acesso ao Parque Aquático, respectivamente -

| Ambientes | | Incompatibilidades | Adequações Arquitetônicas |
|---|---|--|--|
| A | Estacionamento | Ausência de vagas e sinalização para deficientes | Demarcar horizontal e verticalmente as vagas preferenciais |
| B | Acessos ao Parque Aquático | Rampa com elevado grau de deterioração, declividade inadequada, sem guarda-corpo, corrimãos e guias de balizamento | Adequação da rampa |

As áreas de estacionamento, apesar de estarem localizadas sobre um piso estável, não possuem nenhuma vaga reservada para deficientes ou pessoas

idosas, enquanto o ideal seria uma proporção de 2% das vagas, com um no mínimo, para pessoas com deficiência e mobilidade reduzida e 5% das vagas, com um no mínimo, para idosos, segundo a NBR 9050 (ABNT, 2015).

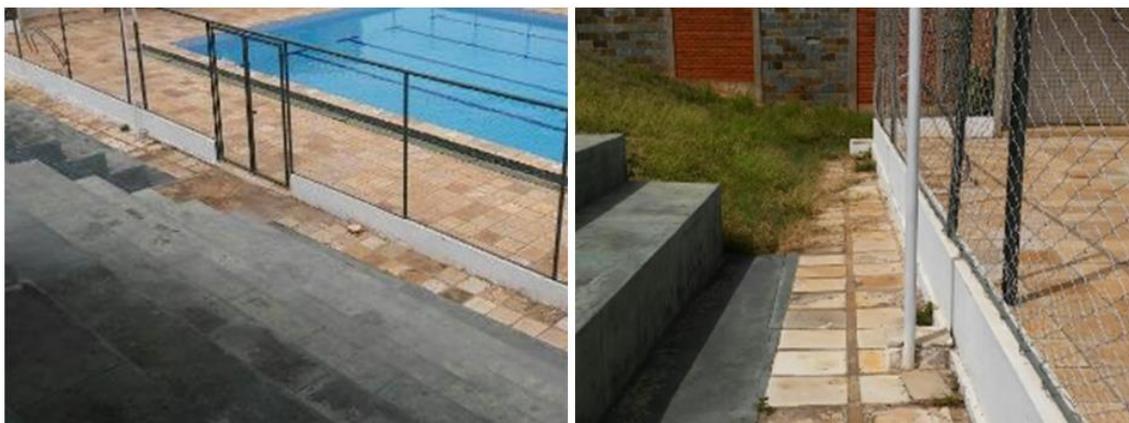
A circulação de acesso à arquibancada do Parque Aquático possui largura de 0,85 m. O piso é trepidante e não regular, além de ser desprovido de piso tátil de alerta ou direcional. Em alguns trechos, essa circulação é invadida pela vegetação existente no local. A arquibancada não dispõe de espaços reservados às pessoas em cadeira de rodas, mobilidade reduzida, obesas e para acompanhantes dos deficientes (Figura 3).

Figura 3 – Arquibancada e circulação de acesso, respectivamente -

| Ambientes | | Incompatibilidades | Adequações Arquitetônicas |
|---|---|--|--|
| C | Circulações externas | Piso trepidante e irregular | Uniformizar o piso, porém mantendo-o antiderrapante e utilizando uma pedra fria |
| D | Arquibancadas | Altura não acessível | Determinar espaços reservados para PCR, PO e seus acompanhantes |

As arquibancadas são totalmente inacessíveis, pela elevada altura e ausência de espaços destinados às cadeiras de rodas, nem mesmo assentos destinados às pessoas obesas ou com mobilidade reduzida e seus acompanhantes.

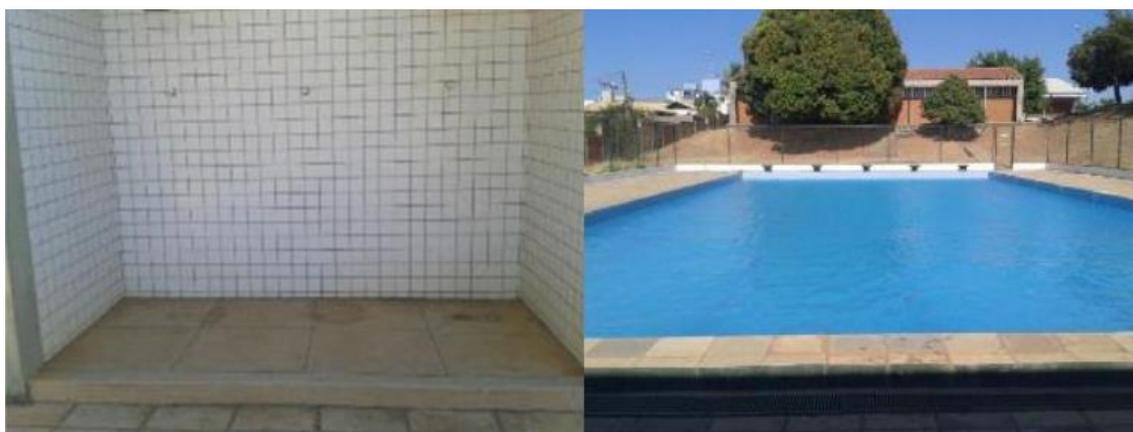
A circulação interna do Parque Aquático é composta pelo mesmo piso da circulação externa. A área também não apresenta piso tátil direcional e alerta. No prédio, há uma área externa para banho, a qual não há rampas ou qualquer plano inclinado que possibilite o uso de forma acessível (Figura 4).

Quanto à piscina, não há acessibilidade para o seu uso, pois a mesma não possui recursos como degraus, rampas submersas, elevador aquático, bancos de transferência, etc (Figura 4). Em relação às áreas de acesso ao prédio, não há pisos de alerta que indiquem a presença de rampa de acesso.

Figura 4 – Área externa para banho e piscina, respectivamente -

| Ambientes | | Incompatibilidades | Adequações Arquitetônicas |
|---|---|--|--|
| E | Circulação na área da piscina | Orientação da grelha inadequada | Adequação da Grelha |
| F | Acesso à área de banho externa | Desnível e sem equipamentos acessíveis | Retirada do desnível e instalação dos equipamentos para área de banho (bancos, barras, etc.) |
| G | Acesso à piscina | Falta de acesso | Instalação de um elevador aquático |

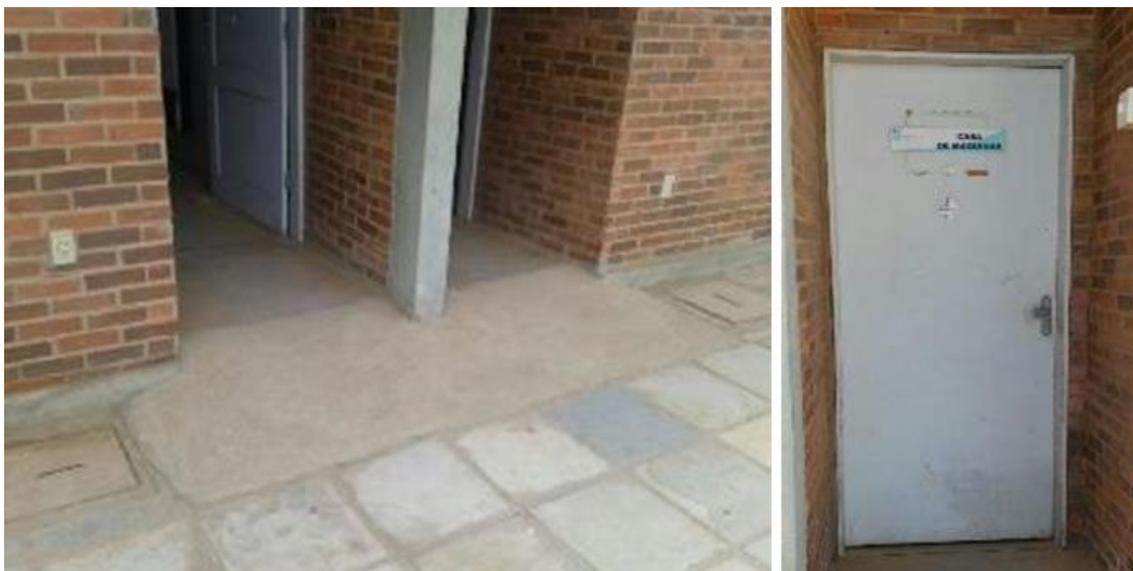
A largura dos vãos de abertura das portas atende ao item 6.11.2.4, sendo de 0,90 m cada. Porém as portas não apresentam revestimento resistente a impactos (item 6.11.2.6), puxador horizontal associado à maçaneta e cor contrastante com a da parede e piso de forma a facilitar sua localização

(item 6.11.2.7). A sinalização visual e tátil (Braille) está fora do intervalo de altura, conforme item 5.4.1, entre 1,20 m e 1,60 m (Figura 5).

Figura 5 – Acesso aos vestiários e porta dos vestiários, respectivamente -

| Ambientes | | Incompatibilidades | Adequações Arquitetônicas |
|---|---|--|--|
| H | Portas dos vestiários | Sem revestimento a impactos, puxador horizontal e sinalizações visual e tátil | Instalar revestimento resistente a impactos, puxador horizontal e sinalização visual e tátil |
| I | Demais portas | Sem sinalizações visual e tátil | Instalar sinalizações visual e tátil |

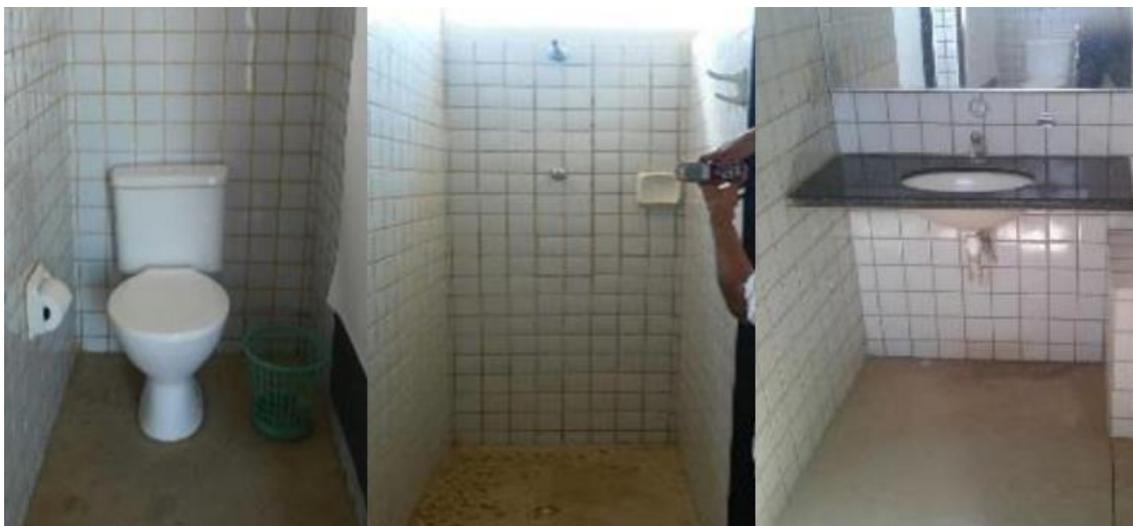
De acordo com o item 7.4.3, deve existir, pelo menos em cada vestiário, um box acessível com sanitário e chuveiro. Atualmente, há quatro boxes em cada vestiário (dois com sanitários e dois com chuveiros), porém nenhum possui qualquer elemento de acessibilidade.

Nos boxes com vaso sanitário não existem barras de apoio fixadas nas paredes, a porta não possui vão livre de 0,80 m. Apesar do box do chuveiro respeitar as dimensões internas mínimas (item 7.12.1.2), tendo 0,97 x 1,40 m, não existe banco articulado ou removível para banho, o chuveiro não é equipado com ducha manual, não possui registro do tipo alavanca e o registro existente não está a 1 m do piso acabado e nem dista 0,45m da parede em que foi fixado, como apresentado no item 7.14.1 (Figura 6).

Apesar do lavatório possuir altura frontal livre para área de aproximação e espaço para manobra do cadeirante, segundo o item 7.5, ele não possui dispositivo de acionamento por alavanca, sensor ou similares – item 4.6.7, e nem barras de apoio para auxílio na sua utilização, item 7.8 (Figura 6).

Figura 6 – Boxes com sanitários e chuveiro, respectivamente -

| Ambientes | | Incompatibilidades | Adequações Arquitetônicas |
|---|---|--|--|
| J | Box com sanitário | Vão livre de acesso inferior a 80 cm | Aumentar as dimensões de acesso ao box |
| | | Ausência de barras de apoio | Instalação de barras de apoio |
| | | Ausência de equipamentos (papeleiro, lixeiro, etc.) | Instalar equipamentos |
| K | Box com chuveiro | Ausência de barras de apoio e banco articulado ou fixo | Instalação de barras de apoio e banco articulado |
| L | Lavatório | Acionamento inadequado | Substituir acionamento |

Em relação aos vestiários e banheiros não existe nenhum box acessível, indo de encontro à NBR 9050 (ABNT, 2015), que recomenda 5% do total de boxes acessíveis.
