AVALIAÇÃO PÓS OCUPAÇÃO – ESTUDO DE CASO NO CAPS II DA CIDADE DE BALNEÁRIO CAMBORIÚ, SC

Este artigo apresenta parte dos resultados obtidos através da pesquisa realizada pelo Grupo de Extensão Arquitetura e Cidades Saudáveis, para a requalificação da edificação do Centro de Atenção Psicossocial (CAPS II), localizado na cidade de Balneário Camboriú - SC. A metodologia aplicada consiste na Avaliação Pós Ocupação, por meio de uma abordagem quali/quantitativa. Alguns dos instrumentos de APO utilizados para coleta dos dados foram: Observações Assistemáticas; Entrevistas semiestruturadas; e Walkthrough. Para o tratamento dos resultados foram elaboradas uma matriz de descobertas e uma de recomendações, que serviram como base para projeto de requalificação dos ambientes da edificação que abriga o CAPS II. Os resultados apontaram que a unidade possui diversos conflitos de fluxo, setorização, subdimensionamento de ambientes, falta de acessibilidade e layout inadequado para o desenvolvimento das atividades.

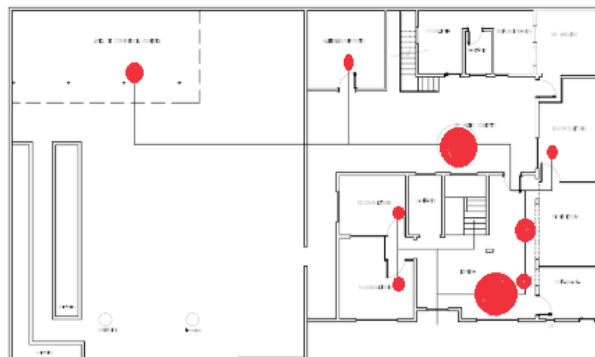
Figura 2 – Percurso realizado no Walkthrough -

Na imagem seguinte (Figura 2), pode-se observar o percurso realizado, onde os círculos demonstram os ambientes com maior concentração de pessoas em atividades distintas.

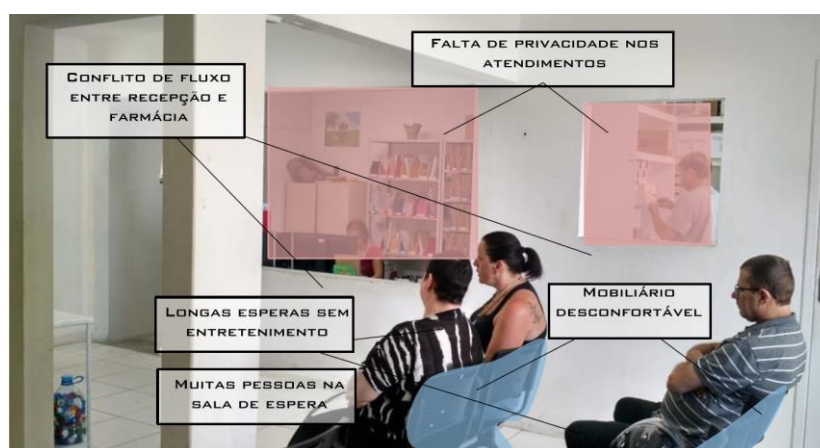
Figura 4 – Análises realizadas após aplicação das ferramentas de APO -

a) Sala de espera

b) Recepção

c) Farmácia

Outras questões pertinentes sobre a estrutura são: a parede da recepção possui uma grande abertura e dificulta o atendimento de pessoas com mobilidade reduzida, cadeirantes e impossibilita a instalação de um móvel com atendimento individualizado. Pode-se observar como a estrutura e as adequações realizadas na unidade impedem a acessibilidade, conforme

apontado na Figura 4. Outra situação que se destacou foi o fato de a enfermagem e consultórios serem separados por divisórias simples, não possuírem isolamento acústico, não existindo ventilação natural e com instalações elétricas inadequadas. Estes ambientes necessitam de revestimento acústico por serem espaços que tratam de intimidades dos usuários, tendo, por muitas vezes, o som propagado pelo espaço.

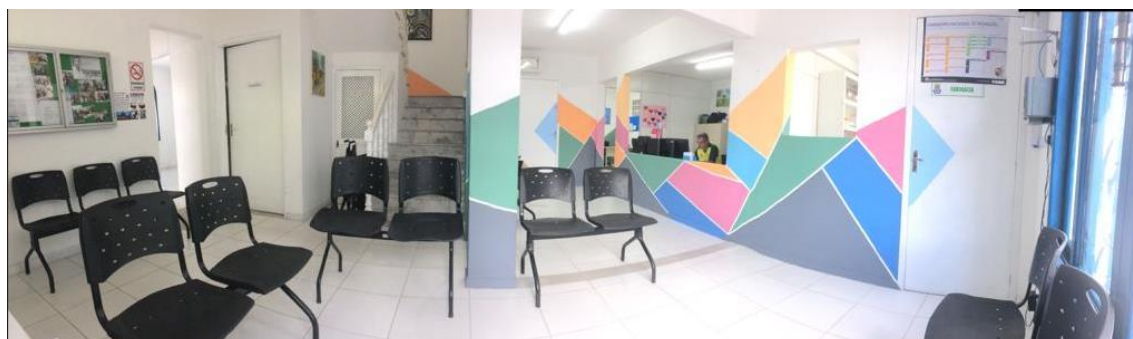
Figura 6 – Recepção e sala de espera após intervenção -

Para atividade anteriormente citada, uma paleta de cores foi desenvolvida pelos pesquisadores e a composição das cores foi escolhida pelos colaboradores. Abaixo segue uma imagem após a intervenção das cores e alteração do layout na sala de espera (Figura 6).

Após as aplicações e processamento dos resultados da pesquisa, o grupo de extensão iniciou algumas intervenções com objetivo de promover melhorias no espaço a curto prazo e a apropriação dos usuários com a edificação. Uma delas foi a pintura interna dos ambientes onde existe maior interação com os usuários, com o intuito que envolver os colaboradores na mudança do local, promovendo melhoria na qualidade ambiental e organizar a dinâmica espacial, humanizando o espaço existente.
