ESTUDO DE CASO SOBRE ACESSIBILIDADE EM ESCOLA MUNICIPAL, COLATINA-ES

SANTO, A. D.; QUEIROZ, V. M.; SOARES, M. O.; SALOTO, M. B. S. Estudo de caso sobre acessibilidade em escola municipal, Colatina-ES. In: SIMPÓSIO BRASILEIRO DE QUALIDADE DO PROJETO NO AMBIENTE CONSTRUÍDO, 6., 2019, Uberlândia. **Anais...** Uberlândia: PPGAU/FAUeD/UFU, 2019. p. 1226-1236. DOI <https://doi.org/10.14393/sbqp19112>.

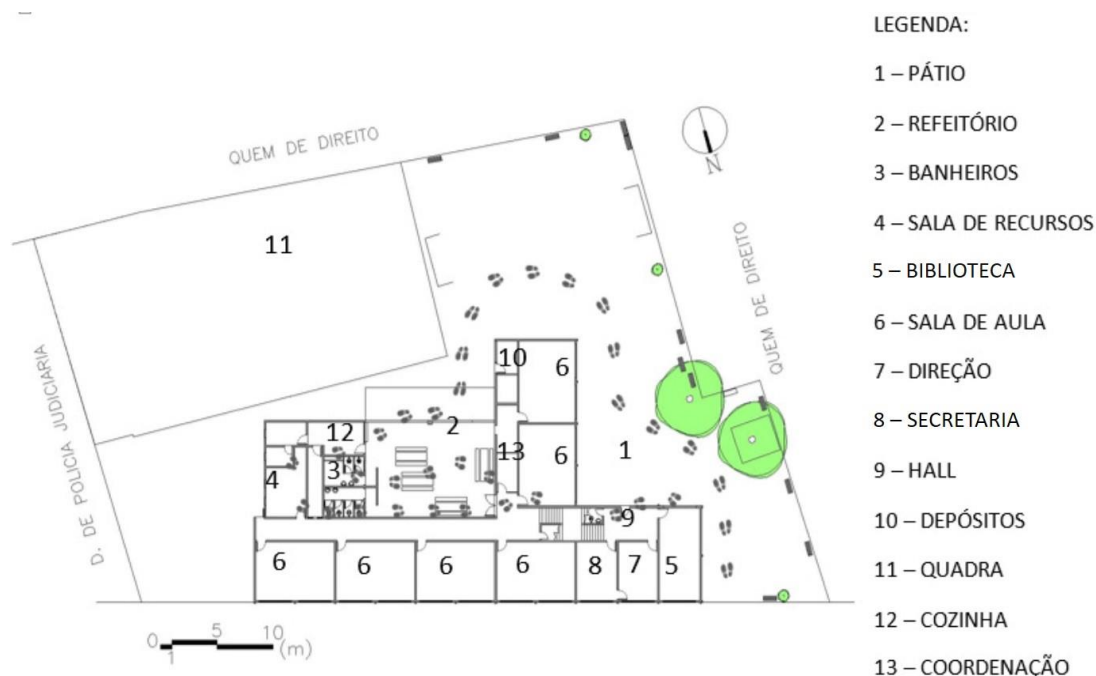
Figura 2 – Percurso do Walkthrough no primeiro pavimento -

O percurso se iniciou pelo pátio (Figura 2), onde se localiza a quadra e em seguida acessou-se a edificação. A transição do pátio para o interior da escola acontece pelo refeitório e os materiais usados nos pisos das áreas em comum geram a trepidação, possui desníveis ou são escorregadios. A

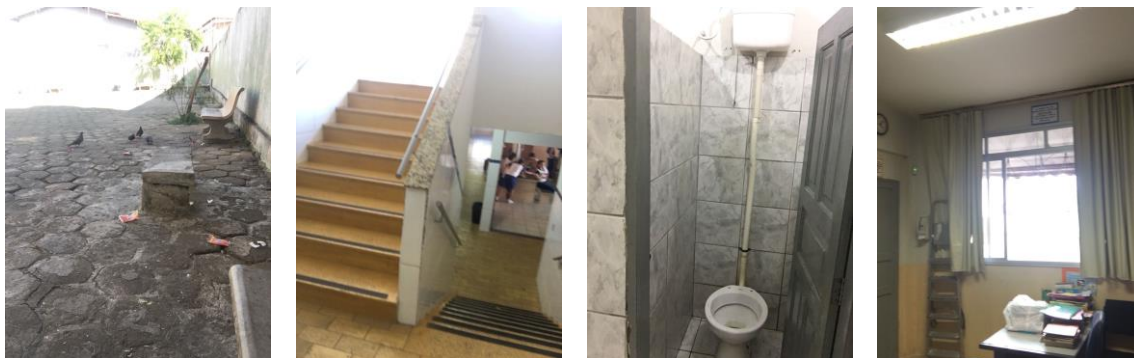
Figura 4 – Alguns ambientes escolares e problemas de acessibilidade -

Foram encontradas várias inconformidades com a norma em todos os ambientes analisados. O passeio público não atende à NBR; o portão de acesso à escola não possui maçaneta; o interfone não pode ser acessado por cadeirantes devido a sua altura e não possui tecnologia assistiva para surdos e/ou mudos.

Na edificação não existem rotas e nem planos e mapas acessíveis; o chão do pátio é trepidante; existem desníveis entre quase todos os ambientes da escola; e a circulação vertical só acontece por meio de escadas (Figura 4).

Não existem banheiros acessíveis com entrada individual e os existentes não atendem à NBR 9050/2015. E as janelas não permitem contato visual do cadeirante com o ambiente externo em nenhum dos ambientes.

A partir dos resultados constata-se a inadequação dos ambientes escolares analisados. Algumas alterações na configuração do edifício e seu entorno resultariam na melhoria da acessibilidade e no atendimento aos princípios do desenho universal, que são extremamente necessárias. Nesse sentido, pode-se citar: adequar o passeio público à legislação municipal; projetar uma entrada convidativa e que tenha espaço para acomodar os alunos na estrada e saída das aulas; implantar rotas, planos e mapas acessíveis; construir banheiros acessíveis em todos os pavimentos, além de adequar os existentes; implantar *playground*; adequar a escada às normas de acessibilidade e implantar plataforma elevatória; trocar o mobiliário existente por novos, adequados a escala dos estudantes e que possam ser deslocados de acordo com a atividade desenvolvida.
