## PERCEÇÃO DE CONFORTO EM AMBIENTE ESCOLAR: UMA EXPERIÊNCIA EM APO

Este trabalho explora alguns instrumentos de avaliação pós-ocupação com foco na percepção de conforto ambiental, aplicados em um estabelecimento escolar. A experiência resultou neste artigo, produzido como trabalho final da disciplina de avaliação do desempenho do ambiente construído, ministrada no programa de pós-graduação em Arquitetura da Universidade Federal do Rio de Janeiro (PROARQ / UFRJ). A investigação contribui para os projetos de pesquisa liderados pelo Grupo Ambiente Educação (GAE), pertencente à mesma instituição, que atua com temas relacionados à melhoria da qualidade de vida nos ambientes escolares, englobando as áreas de arquitetura, desenvolvimento sustentável, psicologia e educação. Inicialmente, foram escolhidas as ferramentas consideradas mais apropriadas de abordagem, conforme o tema pesquisado e o perfil dos usuários do espaço, resultando em: análise *walkthrough*, entrevista e mapa visual. Em seguida, os instrumentos foram aplicados durante três dias de visitas programadas ao estudo de caso, para depois processar os resultados e fazer uma reflexão sobre a experiência. A contribuição se dá ta

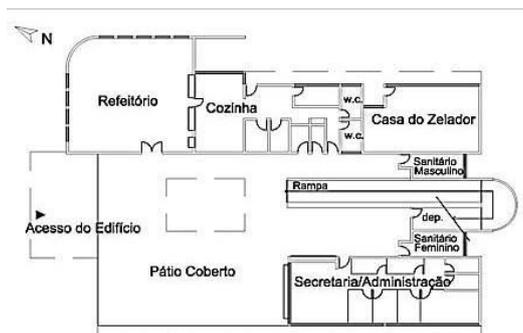
**Figura 1 – Planta do térreo (sem escala) -**  
Fonte: Autores (2018)

O edifício conta com três pavimentos: térreo (Figura 1), onde se encontram o acesso à escola, o pátio, o refeitório, a cozinha, banheiros, secretaria e pequeno apartamento para o zelador (não contemplado nesta pesquisa); o primeiro (Figura 2) e o segundo andar (Figura 3), nos quais se localizam as salas de aula, sala de leitura e informática, laboratórios, auditório e banheiros.

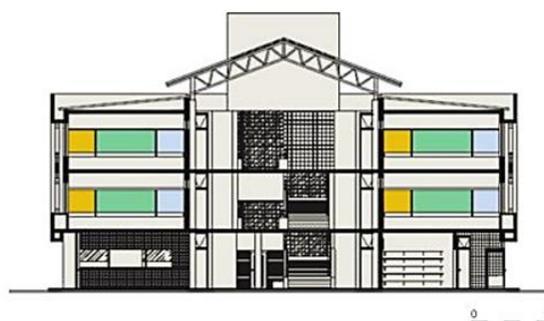
**Figura 4 – Corte transversal -**

O projeto escolar é conhecido como "escola padrão", adotado desde 2002 pelo município. Conforme descreve Costa (2011), o modelo define os parâmetros construtivos e tipológicos das instalações a serem seguidos pelas novas escolas implantadas. O conforto térmico é uma das diretrizes de projeto, "buscado por meio de um sistema de ventilação cruzada, enquanto a iluminação natural é garantida por cobertura translúcida" (COSTA, 2011). Nesse sentido, as características físicas mais relevantes identificadas no estudo de caso são as telhas termoacústicas e de policarbonato, os elementos vazados sob a cobertura (Figura 4), os fechamentos translúcidos em torno das rampas, os brises verticais nas janelas das salas de aula e a ventilação cruzada.

O edifício é orientado em suas maiores dimensões no sentido leste – oeste, onde se situam as aberturas das salas de aula. A leste do terreno passa uma

estrada de mão dupla, com tráfego médio-alto, enquanto que a oeste encontra-se uma extensa área verde pertencente a uma base militar.

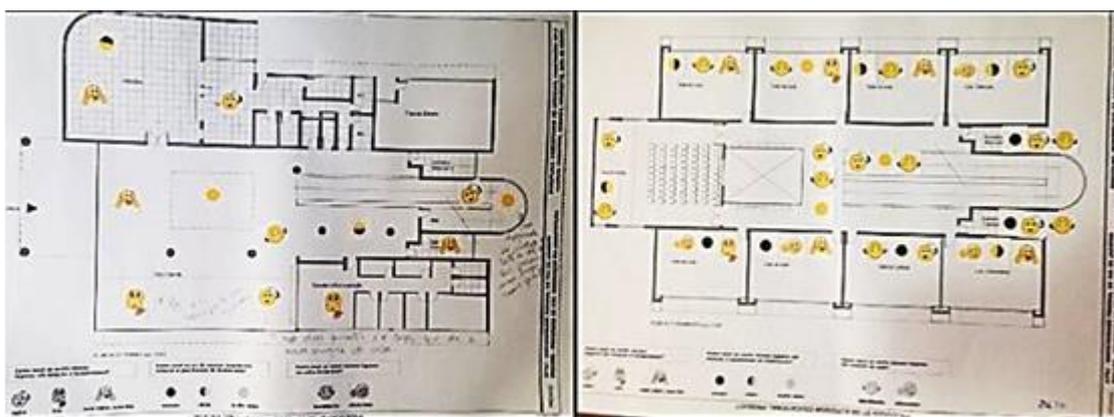
**Figura 8 – modelos de mapas visuais preenchidos pelos alunos -**

O intuito deste exercício foi coletar dados sobre a percepção dos estudantes sobre o conforto térmico, lumínico e acústico, relativos a cada local da escola. Alguns mapas visuais resultantes estão exemplificados na Figura 8.

As informações foram estruturadas por ambiente, e os dados coletados dos mapas visuais foram tabulados em planilhas, nas quais se atribuiu uma escala de valores numéricos para cada emoji. Desta forma, foi possível proceder à soma de todos os dados extraídos dos mapas, calculando no final a média dos valores e, portanto, verificando a percepção predominante dos alunos sobre cada local.
