SIMPÓSIO BRASILEIRO DE
QUALIDADE DO PROJETO
NO AMBIENTE CONSTRUÍDO

EVALUACIÓN DE LA EFICIENCIA ENERGÉTICA DE UN EDIFICIO PATRIMONIAL DE LA PLATA, ARGENTINA¹

1.1 Caso de estudio

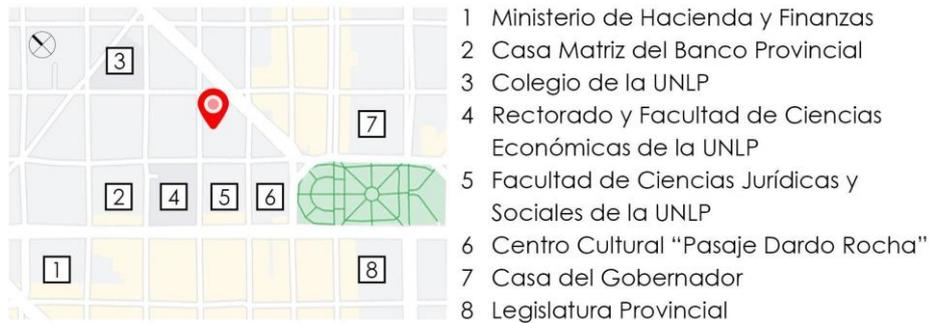
Figura 1 - Ubicación del edificio

La figura 1 muestra el contexto del edificio. Con coordenadas (Lat. -34,912; Long. -57,949). En un radio menor a 500 m están las sedes gubernamentales provinciales, puntos 7 y 8. La diagonal paralela al norte, 80, empieza en la estación de tren, lo que la hace muy concurrida. Se aprecia que los edificios 1,2 y 4 a 6 corresponden a instituciones de importancia provincial y nacional y están en la misma calle, también concurrida por su actividad cívico-comercial. Por lo tanto, el edificio tiene una locación estratégica para su función en una zona de circulación activa.

A continuación, se tiene la ganancia de los muros, con un 6,29% del total. Esto se debe a que los muros de mayor área, orientación al noreste y sudoeste, coinciden con las medianeras, como se ve en la figura 1. Estando en contacto con muros de otros edificios, IRAM 11659-2 exige considerarlos 'contiguos a locales no climatizado' y reducir el calor transferido a la mitad respecto al caso de estar a la intemperie.

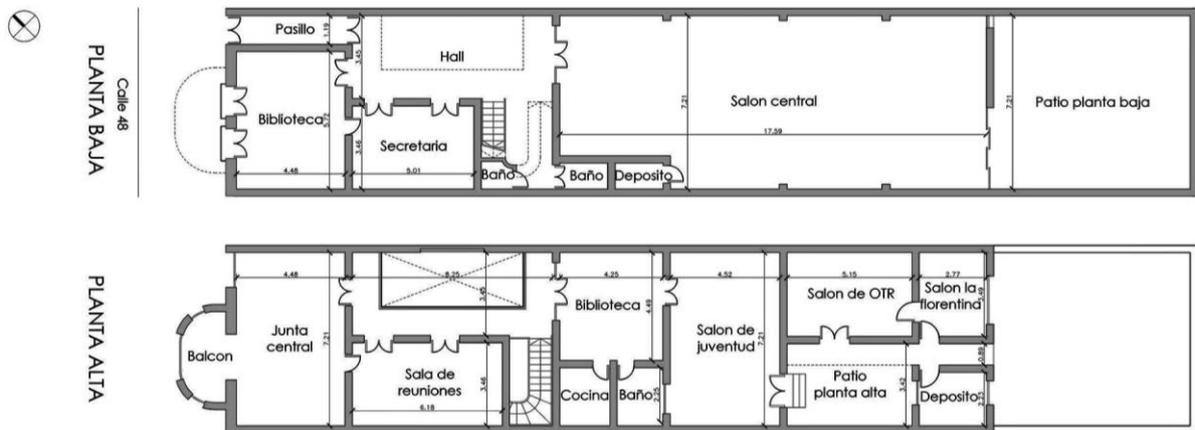
Figura 2 - Planos digitalizados de las plantas del edificio bajo estudio.

El área habitable es 365,78 m², con volumen climatizable de 1725,71 m³; altura media: 4,72 m; fachada al noroeste. Con estos datos y la figura 2, se comprende su morfología. En las figuras 3 a 6 se visualiza la fachada y espacialidades interiores.

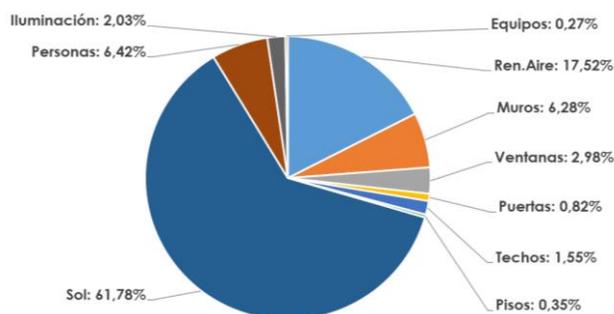
Figura 9 – Aportes térmicos discriminados en verano, situación original.

La figura 9 muestra la composición de las cargas térmicas del edificio. Como el **61,88%** de los aportes son de radiación solar, una estrategia en eficiencia energética debe priorizar su filtrado.

Hay dos elementos por los que ingresa esta radiación. En primer lugar, el techo vidriado. Aunque su área de 20,61m² es menos del 5% del área de la envolvente térmica, con su orientación horizontal es un 31,65% de los aportes térmicos totales. En la reunión con usuarios, se advirtió que se agregó a mediados del siglo XX, por lo que se puede argumentar que no hace a la patrimonialidad del edificio. La normativa local categoriza al edificio bajo una 'Protección Contextual' que admite 'Incorporación de componentes (...) por (...) confort en la medida que se compatibilicen con el edificio y no pongan en riesgo sus valores.'

Luego siguen los aportes por renovación de aire (ventilación) y el calor metabólico de los ocupantes, con un 17,54% y 6,43%.

Siguen las carpinterías con el 3,81% de aporte térmico. Se decidió intervenirlas ya que al no poder alterar la renovación de aire y el calor generado por las personas, hay que agotar toda otra posibilidad. Esto se permite en la norma local, ya que bajo su categoría se admite la 'Incorporación de componentes (...) por cuestiones de habitabilidad o confort en la medida que se compatibilicen con el edificio (...)'.
Finalmente, se verá en la sección siguiente cómo la mejora para filtrar radiación solar también afecta el calor transmitido por techos. Además, se ve que el calor ingresado por los pisos es despreciable y dada la intensidad de mano de obra necesaria para modificarlo, no se altera.

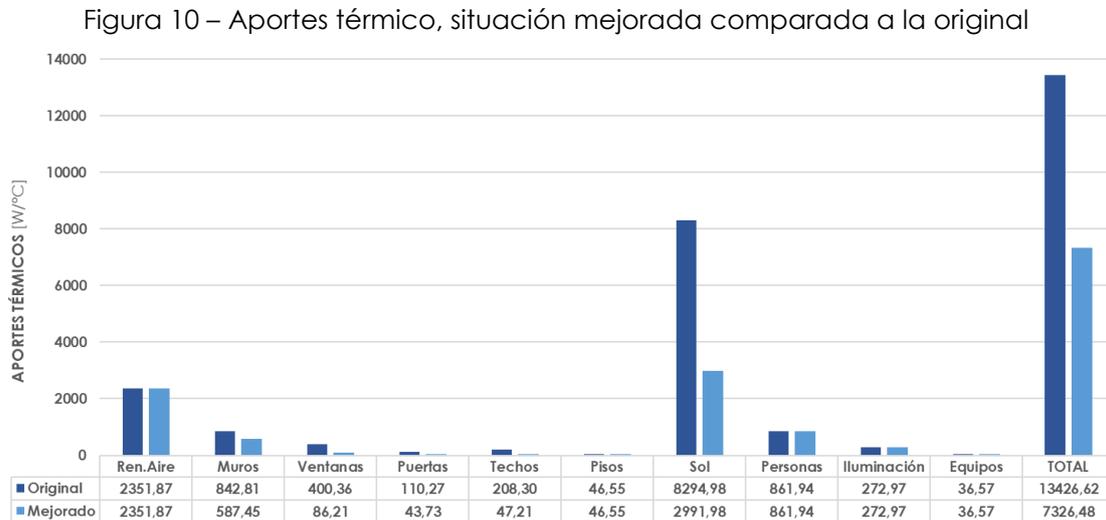
La figura 10 es del programa: verifica que las mejoras reducen las cargas térmica.

Del diagnóstico se puede ver que las mejoras permiten reducir G_{ref} a $4,25 \text{ W/m}^3\cdot\text{K}$ con una nueva demanda anual de energía para refrigeración de $23538,51 \text{ kWh/año}$ y $64,35 \text{ kWh/m}^2 \text{ año}$. Estos resultados indican que con estos cambios se podría llegar a reducir hasta en un $54,65\%$ el consumo de energía para refrigeración.
