**SBQP 2023**

SIMPÓSIO BRASILEIRO DE  
QUALIDADE DO PROJETO  
NO AMBIENTE CONSTRUÍDO

## **A PERCEPÇÃO DAS PESSOAS QUANTO À ACESSIBILIDADE NO CENTRO DE APOIO À PESQUISA PALEONTOLÓGICA – CAPP A <sup>1</sup>**

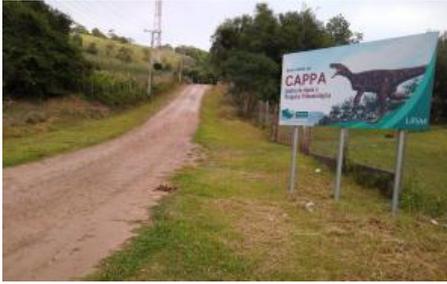
Figura 1 - Acesso ao CAPP

Sua missão é o mapeamento de novos sítios fossilíferos, monitoramento de lugares já conhecidos, coleta e guarda de fósseis de vertebrados e plantas, e como apoio aos desenvolvimentos de pesquisa de paleontologia e geologia (CAPPA/UFSM, 2023). O acesso ao edifício é por uma estrada sem pavimentação (Figura 1) no qual o percurso do pedestre e dos veículos são os mesmos. O edifício é térreo, com aproximadamente 1.125 metros quadrados, possui forma mais retangular e um anexo lateral, (Figura 2) tendo a entrada principal curva coberta e voltada para o sudeste. A sudoeste encontram-se os estacionamentos com piso intertravado. As circulações horizontais ao redor do edifício são pavimentadas.

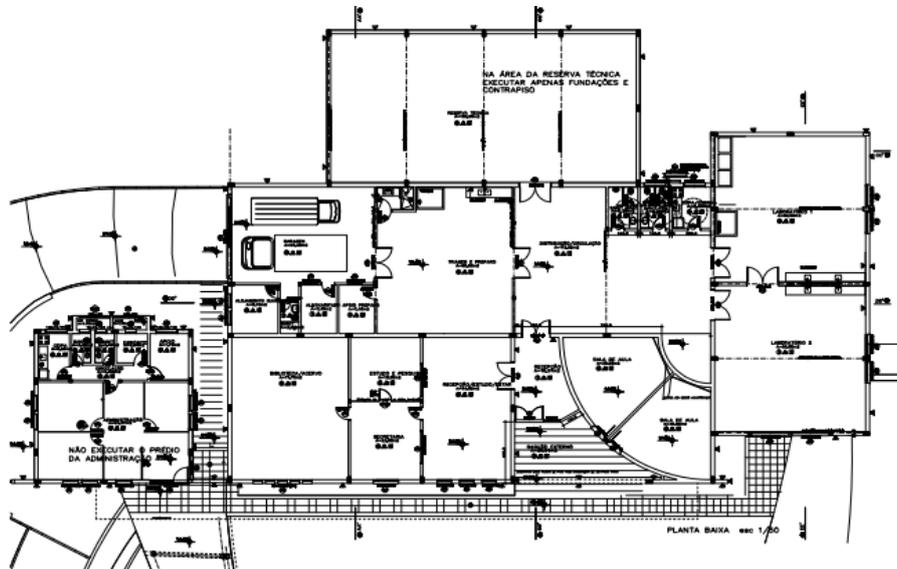
Figura 3 - Planta Baixa Térreo do edifício CAPP

A infraestrutura do Centro, conta com quatro salas para aulas e cursos, uma sala administrativa, uma sala para preparação, local para a exposição e recepção de visitantes, uma sala de reserva técnica (para abrigar a coleção científica) e alojamento para pesquisadores e estudantes (CAPP/UFSM, 2023). A Figura 3 apresenta a planta baixa fornecida pela administração do Centro.

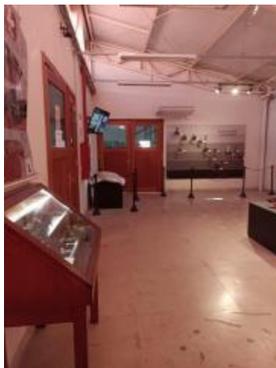
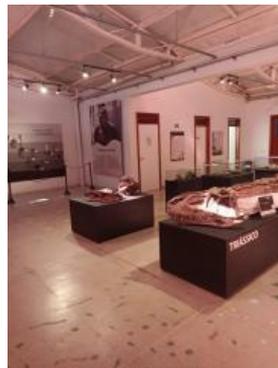
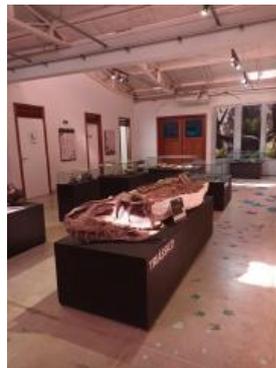
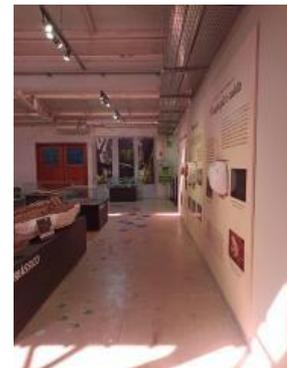
Inicialmente realizou-se uma visita exploratória ao local de estudo, com horário previamente marcado, que segundo Oliveira (2006) é um método que consiste em registrar o espaço construído em relação a acessibilidade, em que se realiza um levantamento de dados, com medições e registros em fotos. O espaço possui uma linha do tempo da evolução humana, juntamente com os fósseis dos animais encontrados na região. Alguns expositores apresentam fechamento em vidro, que são os fósseis originais, e alguns não possuem, que são as réplicas (Figura 5 a Figura 8).

Figura 5 – Sala de exposição entrada

Figura 6 – Sala de exposição

Figura 7 – Detalhe expositores

Figura 8 – Expositor na parede

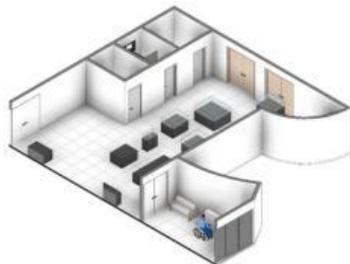
Figura 9 - Perspectiva do espaço de exposição

Foram feitas também medições dos ambientes, consideradas importantes para a etapa dos passeios acompanhados. Para melhor compreensão do espaço, foram geradas perspectivas isométricas do local (Figura 9) e também cortes esquemáticos do sanitário acessível (Figura 10).

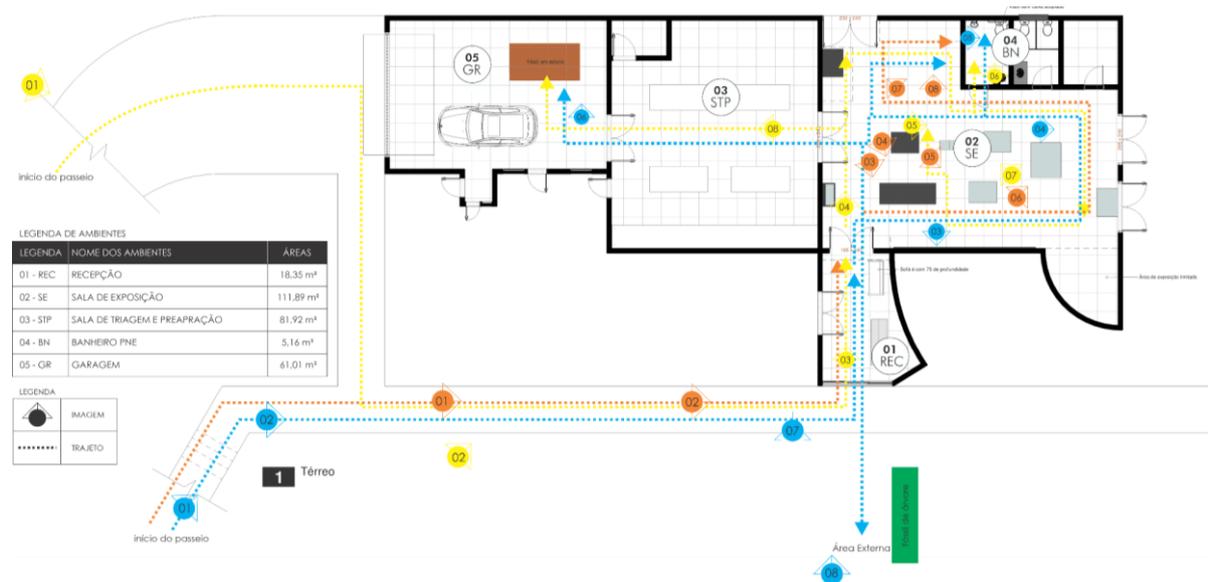
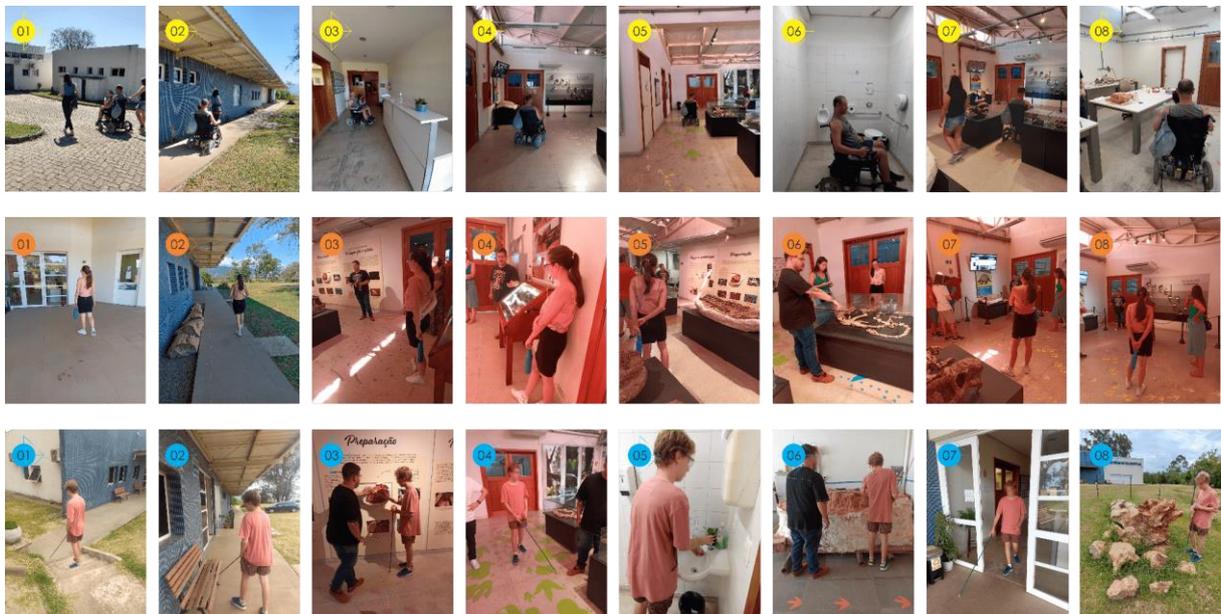
Figura 12 - Trajetos realizados nos passeios acompanhados

Para atender o que foi proposto neste trabalho, foram realizados três passeios acompanhados, sendo dois no dia 8 de dezembro de 2022 pelo turno da manhã e um passeio dia 10 de janeiro de 2023, também no turno da manhã. A atividade a ser desenvolvida pelo participante 01 era, chegar ao Centro, visitar a exposição e usar o banheiro acessível. O passeio acompanhado 02, tinha como roteiro chegar ao Centro e visitar a exposição. Já no passeio 03 o participante deveria chegar ao centro, visitar a exposição e utilizar o banheiro acessível. Estes trajetos estão demarcados na Figura 12 a seguir.
