## CONSERVAÇÃO DE UMA FACHADA AZULEJAR – CASO DE ESTUDO LOCALIZADO NA REGIÃO DE AVEIRO, PORTUGAL

**Tema:** Manutenção, Reabilitação e Restauro  
**Grupo<sup>1</sup>:** 2

### TILES FACADE CONSERVATION – A REAL CASE STUDY LOCATED IN AVEIRO REGION IN PORTUGAL MAINLAND

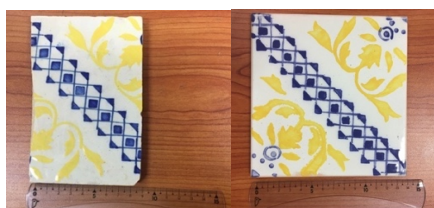
Figura 3 – Amostra azulejar antiga (à esquerda) e réplica (à direita).

Os azulejos sofreram destacamento ao longo do tempo. Foi possível recolher junto da Câmara Municipal de Aveiro uma amostra antiga do azulejo e duas réplicas para desenvolvimento do estudo, junto do Estabelecimento prisional, as quais se encontram na Figura 3. Não foi possível

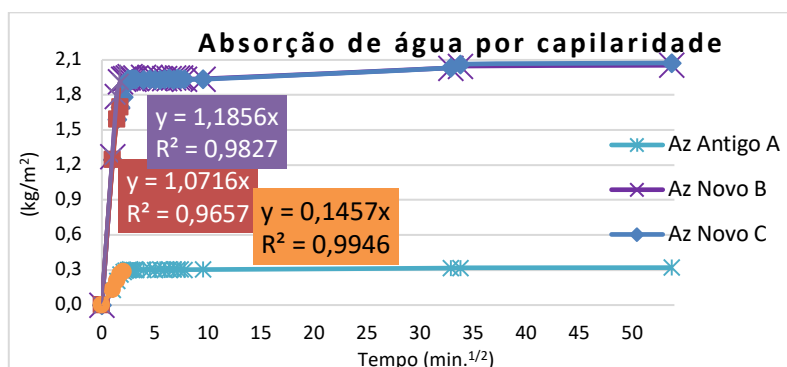
e ao azulejo antigo é possível traçar a curva de absorção capilar e definir o coeficiente de capilaridade (CC) dado pelo declive da reta (Figura 4).

Figura 4. Curvas de absorção de água por capilaridade dos azulejos.

A absorção capilar foi analisada de acordo com a quantidade total de água absorvida. É de salientar, que a área de contacto dos azulejos não foi similar, devido ao estado de degradação dos azulejos. Também, só foi possível recolher uma amostra. Contudo, da análise da Figura 4 é possível concluir que as réplicas azulejares absorvem maior quantidade de água que o azulejo antigo, definida também por uma maior velocidade de absorção. O ponto de saturação foi atingido ao mesmo tempo pelas três amostras, apresentando uma rápida absorção inicial. Dos coeficientes de capilaridade registados, o menor valor obtido verifica-se para a amostra antiga. Esta diferença de valores justifica-se pela área de contacto e pela diferença a nível da chacota e portanto das suas propriedades, provavelmente pelos tipos de produção e diferentes técnicas de cada fábrica.

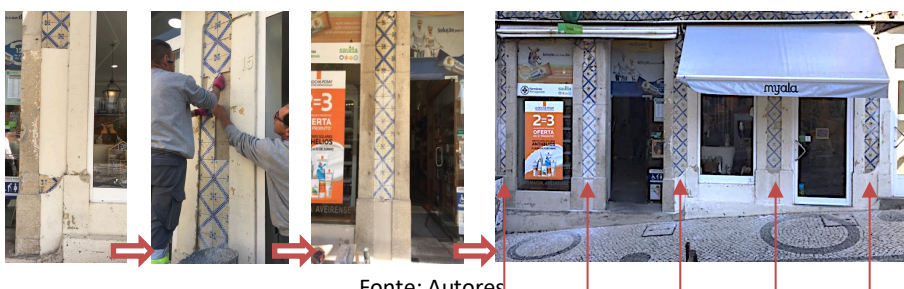
De acordo com os resultados obtidos nos experimentos realizados, verificou-se a compatibilidade entre o suporte, o corpo cerâmico e a argamassa utilizada e, deste modo, foi possível avançar com a intervenção na fachada (Figura 8). Os ensaios realizados permitiram analisar as propriedades essenciais para um bom e durável desempenho dos materiais. A intervenção ocorreu no mês de maio de 2018, mês do azulejo, com o objetivo de sensibilizar os indivíduos para a sua preservação e incentivar mais ações de conservação e reabilitação em edifícios em fachadas de azulejos, mantendo a sua identidade e caracterização peculiares.

Figura 8 - Fachada intervencionada.
