ANÁLISE DAS ANOMALIAS EM SISTEMAS DE REVESTIMENTO CERÂMICO NAS DIFERENTES ZONAS DA FACHADA

ANALYSIS OF THE ANOMALIES IN CERAMIC TILES SYSTEM IN VARIOUS FACADE ZONES

XIII SBTA
Simpósio Brasileiro de Tecnologia das
ARGAMASSAS
11-13 | JUNHO | 2019 | GOIÂNIA | GO

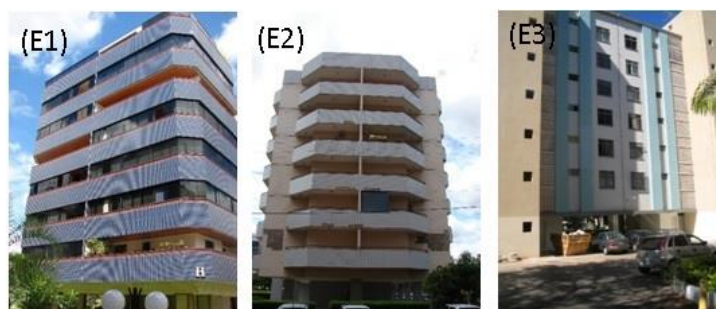
Figura 1 - Fachada dos edifícios estudados

edificações com idades de 8 anos (E1), 9 anos (E2) e 36 anos (E3) com o intuito de avaliar diretamente a influência do tempo na degradação das fachadas. O estudo foi realizado com um total de 52 amostras de fachada (10 de E1, 13 de E2 e 29 de E3), o que corresponde à aproximadamente 9000 m² de área. A Figura 1 mostra os edifícios estudados.

possível observar na Figura 1, o edifício E1 apresenta uma grande extensão de área de sacadas, favorecendo o aparecimento das anomalias neste edifício em detrimento dos demais. A não identificação da presença de anomalias no edifício E3 na zona de sacadas está relacionada ao fato de este edifício não apresentar esta zona em sua constituição.
