DEGRADAÇÃO NAS DIFERENTES ZONAS DE FACHADAS EM SISTEMAS DE REVESTIMENTO

Tema: Desempenho de sistemas de revestimento.

JÉSSICA S. SOUZA¹, CARLA B. PIAZZAROLLO¹, ELTON BAUER²

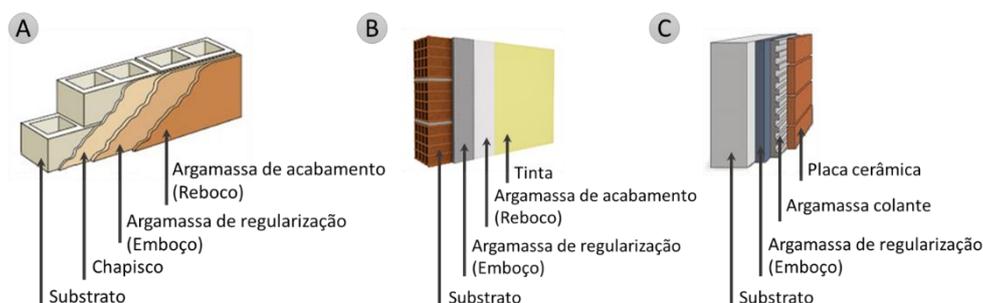
Figura 1 - Sistemas de revestimento de fachada (Adaptado ⁽⁸⁾⁽⁹⁾).

A argamassa está presente em quase todos os sistemas de revestimento, sendo que há uma variação quanto ao seu emprego ⁽¹⁰⁾. Em sistemas de revestimento em argamassa (Figura 2A), o acabamento final é a argamassa, que pode ser aplicada em duas camadas (emboço e reboco) e faz-se a utilização da argamassa de chapisco quando há a necessidade de uniformizar a superfície quanto à absorção e a aderência do revestimento. O sistema de revestimento com pintura (Figura 2B) é semelhante ao sistema de revestimento em argamassa, sendo a diferença a adição da tinta como o acabamento final. Em sistemas de revestimento cerâmico (Figura 2C), embora as placas cerâmicas sejam o acabamento final é necessário a utilização de pelos menos três tipos de argamassa (argamassa de regularização, argamassa colante e argamassa de rejunte).

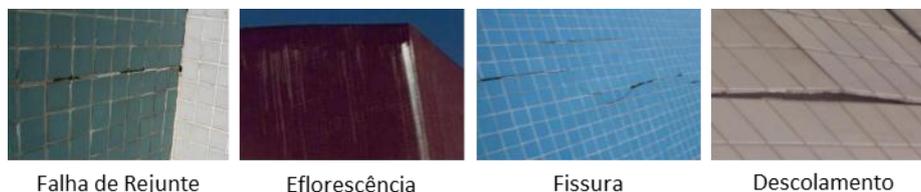
Figura 2 - Anomalias correntes em sistema de revestimento

As anomalias mais correntes no sistema de revestimento de edifícios são descolamento (cerâmico ou da argamassa), fissuração, falha de rejunte e eflorescência (Figura 3). Uma das principais causas do surgimento destas anomalias é a incapacidade do material de absorver deformações do sistema de revestimento que lhe são impostas, sejam estas deformações induzidas diretamente ou indiretamente ⁽¹³⁾.

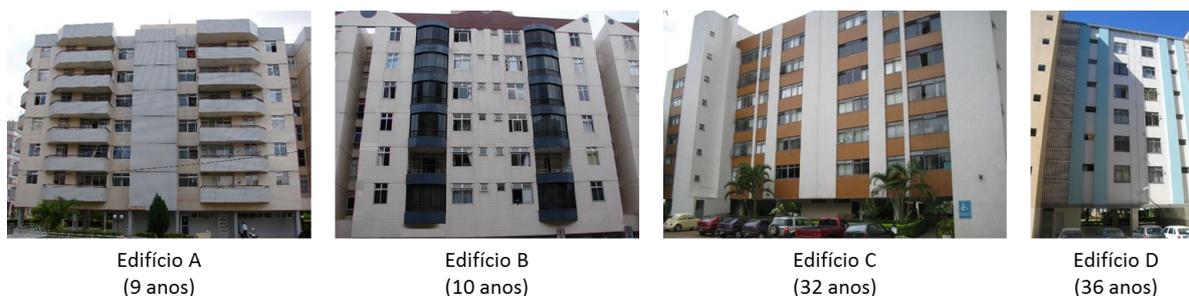
Figura 3 - Identificação dos edifícios

A arquitetura da cidade de Brasília apresenta algumas particularidades, tais como edifícios com *pilotis*, sistema construtivo em que uma edificação é sustentada através de pilares, limitação máxima de seis pavimentos e, de forma geral, edificações horizontais, comprimentos maiores que a altura. Os quatro edifícios analisados contemplam estas particularidades e apresentam idades jovens e idades mais avançadas, permitindo evidenciar de forma autêntica como o fenômeno de degradação ocorre na cidade de Brasília. A Figura 03 ilustra e indica a idade dos quatro edifícios analisados.

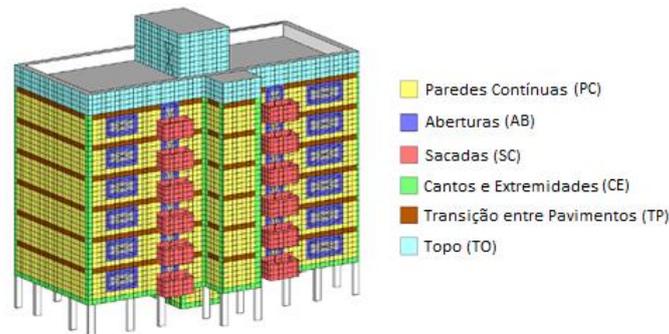
Figura 4 - Divisão da fachada em zonas ⁽¹⁵⁾

Devido a sistematização dos dados, as informações fornecidas pelo MMD permitem avaliar a degradação com diferentes perspectivas. Uma das possíveis análises que este método permite realizar é a investigação das anomalias em diferentes zonas da fachada. A Figura 4 ilustra a divisão da fachada em seis zonas, sendo: paredes contínuas (PC), aberturas (AB), sacadas (SC), cantos e extremidades (CE), transição entre pavimentos (TP) e topo (TO).

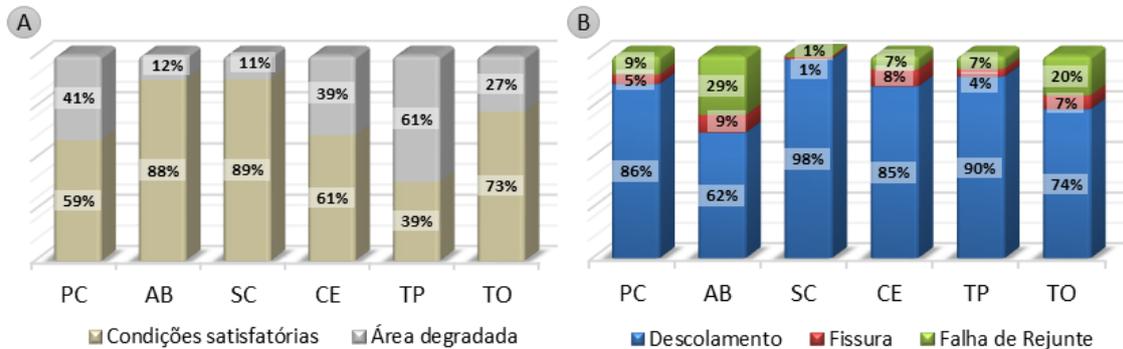
Figura 5 - Extensão de anomalias para cada zona da fachada.

As zonas que compõem a fachadas apresentam particularidades que podem refletir no surgimento das anomalias. Os resultados referentes à extensão de anomalias, considerando todos os edifícios, para cada zona analisada estão ilustrados na Figura 5.

Em geral, todas as zonas apresentaram áreas superiores de 50% em condições satisfatórias, exceto a zona de transição entre pavimento que apresentou 39% de área em condições satisfatórias (Figura 5A). As zonas que apresentaram baixo percentual de área degradada foram as sacadas (SC: 11%) e as aberturas (AB: 12%). Embora o percentual de área degradada apresentou-se baixo, nota-se que há uma tendência a degradação diferenciada entre as zonas. A zona de transição entre pavimentos tende a degradar-se com maior facilidade que as demais.

Considerando as anomalias identificadas para cada zona, os resultados indicaram que independente da zona da fachada o descolamento é a anomalia mais recorrente, seguido pela falha de rejunte e a fissuração (Figura 5B). O percentual elevado de falha de rejunte na zona de aberturas (AB: 29%) indicam uma predisposição desta anomalia nesta zona. Este fato pode ser atribuído à elevada concentração de esforços nestas zonas ocasionado pela deficiência de vergas e contra vergas, que têm como objetivo distribuir adequadamente os esforços concentrados ⁽¹⁷⁾.

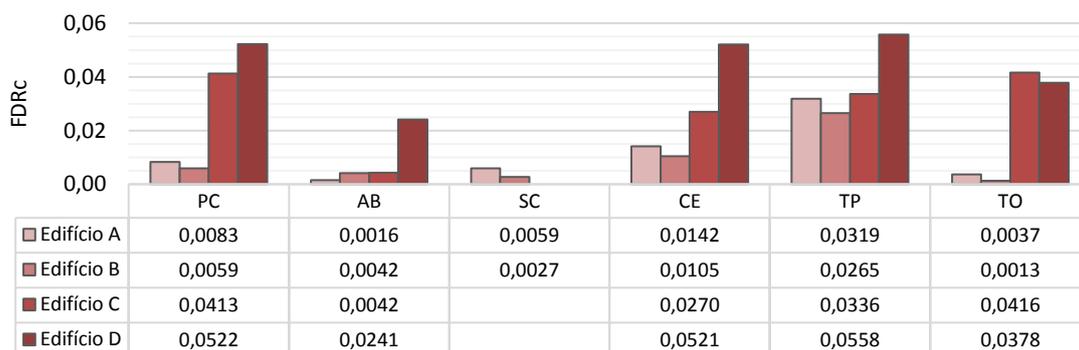
Figura 6 - Fator de Danos das Regiões corrigido para cada edifício. (PC – Paredes Contínuas; AB – Aberturas; SC – Sacadas; CE – Cantos e Extremidades; TP – Transição entre Pavimentos; TO – Topo).

O Fator de Danos das Regiões corrigido (FDR_C) para cada edifício analisado permite verificar o comportamento da degradação ao longo da fachada em função da idade dos edifícios. A Figura 6 ilustra os valores obtidos para o Fator de Danos das Regiões corrigido de cada edifício analisado.

Independente da zona, os edifícios A e B, uma vez que são mais jovens, apresentam índices inferiores aos edifícios C e D. Na arquitetura dos edifícios de Brasília, embora apresente semelhanças, há uma mudança dos projetos de fachadas em função da época em que os

A configuração da fachada também influencia na degradação, conforme observado nos edifícios com idades mais avançadas (edifício C e D) que apresentam elevados valores nas regiões de transição entre pavimentos, paredes contínuas e cantos e extremidades. Nos edifícios mais jovens (edifícios A e B), a zona de transição entre pavimentos apresenta valores elevados mostrando-se como a zona mais crítica para estes edifícios.
