## UTILIZAÇÃO DE TERMOGRAFIA INFRAVERMELHA COMO ENSAIO NÃO DESTRUTIVEL PARA DETECÇÃO DE DESTACAMENTO EM REVESTIMENTO DE ARGAMASSA

Tema: Métodos de ensaio.

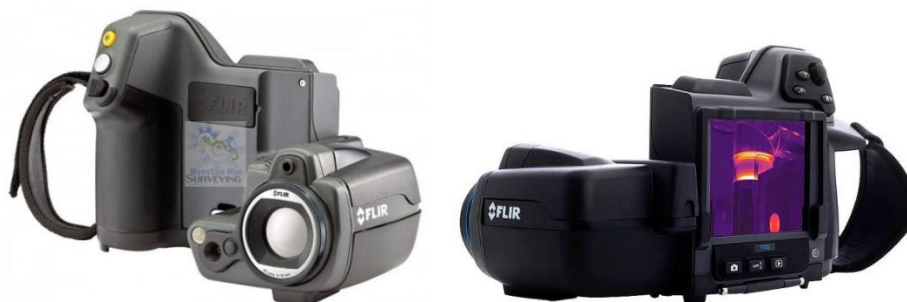
Figura 3 - Câmera termográfica FLIR T440

Para determinar o destacamento do revestimento de argamassa através da termografia infravermelha foi utilizando câmera termográfica do modelo FLIR T440, sendo que a mesma opera em uma faixa de temperatura variando entre -20°C a 1200°C e possui um campo de visão 25° x 19°/ 1,31ft(0,4m) com uma faixa espectral de 7,5 a 13  $\mu\text{m}$ , sendo que a frequência da imagem é 60 Hz e tendo o foco manual/automático, onde a uma distância média de 2 metros das paredes foram realizados a inspeção. A Figura 3 apresenta o modelo da câmera utilizada para a inspeção.
