AVALIAÇÃO DA INFLUÊNCIA DA ÁREA DE CONTATO NA ADERÊNCIA DE PLACAS CERÂMICAS SEMI-GRÊS

Tema: Métodos de Ensaio.

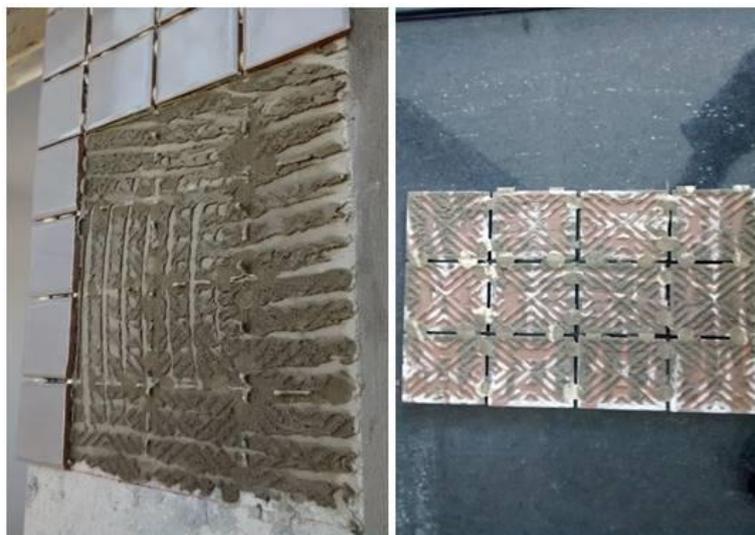
Figura 1 – Exemplo de falhas de preenchimento da argamassa colante no tardez da placa cerâmica

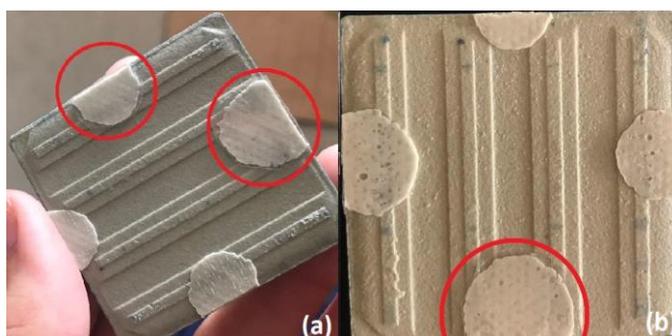
As falhas foram simuladas através da colagem de fitas adesivas sobre os pontos da cola epóxi presentes no tardo das placas, proveniente de fábrica, utilizado para unir diversas peças cerâmicas e formar uma malha (Figura 2), no sistema conhecido como “*bel point*”. Tal escolha se deve ao fato da aderência do epóxi à argamassa colante já ser naturalmente reduzida nesses pontos. A área ocupada por cada semicírculo em relação à área total do tardo é, em média, 7% e corresponde a aproximadamente 1,75cm², o que levou a escolha das variáveis utilizadas no ensaio serem 0% (referência), 7% e 14%. Todas as placas cerâmicas utilizadas foram do tipo semi-grês (B11a) e possuem dimensões de 5x5cm.

Figura 2 - (a) 14% de falha imposta; (b) 7% de falha imposta

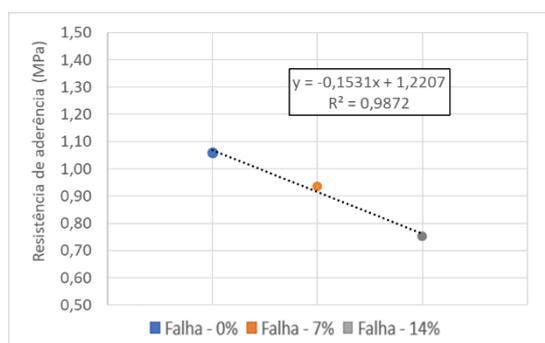
De maneira geral, por meio dos resultados obtidos, pode-se observar uma perda importante de aderência com a redução da área de contato argamassa colante-placa cerâmica, expressas na Figura 3 e na Figura 4.

Figura 3 – Correlação encontrada entre a resistência de aderência e o percentual de falhas induzidas

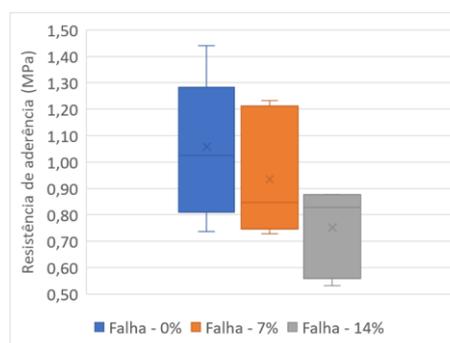
Figura 4 – Resultados obtidos nos ensaios de resistência de aderência

Conforme proposto nesse estudo, as regiões onde foram induzidas falhas de contato não apresentaram aderência à argamassa colante, e os tipos de ruptura observados após a execução do arrancamento ocorreram predominantemente na argamassa colante, do tipo coesiva.
