LEVANTAMENTO DO PROCESSO DE EXECUÇÃO DA FIXAÇÃO SUPERIOR DE ALVENARIA EM OBRAS DA REGIÃO METROPOLITANA DE PORTO ALEGRE/RS

SURVEY OF THE EXECUTION PROCESS OF WALL HEAD RESTRAINTS IN CONSTRUCTION SITES OF PORTO ALEGRE'S METROPOLITAN AREA

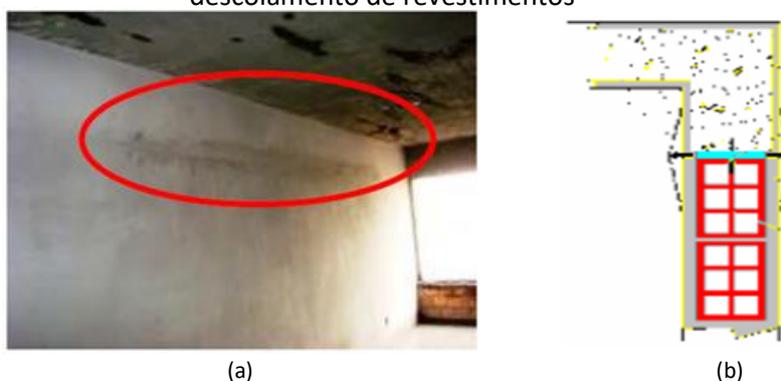
Figura 1 – (a) Fissura na zona de fixação superior na fase de execução da obra; (b) Princípio de descolamento de revestimentos

O modo de fissuração mais encontrado é o de fissuras horizontais, que se manifestam no alinhamento da fixação superior, entre a última fiada da alvenaria e o fundo da viga – pela movimentação diferencial dos dois materiais (Figura 1a)⁽²⁾. É recomendado o preparo anterior à execução da fixação superior com uso de chapisco na parte inferior das vigas, de forma que se crie uma melhor extensão de aderência entre a estrutura e a fixação superior (independentemente de a mesma ser rígida ou flexível). Normalmente a região inferior das vigas tem pouca rugosidade superficial devido à desforma, e a melhor aderência permite a transmissão dos deslocamentos da estrutura, prevenindo o aparecimento de fissuras. Para a melhor ligação desse conjunto também é recomendado o uso de blocos com a face superior cheia, ou seja, blocos em que os “furos” não se estendam até as superfícies externas, e, em alguns casos, o uso de telas para absorção das deformações.

A zona de fixação superior absorve parte das tensões e transfere o restante para as alvenarias, porém, quando essa tensão é excessiva, a mesma pode causar um esforço de tração no revestimento e se transformar em deformação transversal. Esse esforço gera um descolamento na argamassa – que possui módulo de elasticidade normalmente superior ao das alvenarias⁽⁴⁾ - ou deslocamento do revestimento cerâmico, conforme esquema na Figura 1b⁽²⁾. Os deslocamentos, descolamentos ou as fissuras também podem manifestar-se pela incompatibilidade do módulo de deformação da argamassa utilizada na zona de fixação superior com a argamassa utilizada no revestimento das paredes, por isso a importância desse dado no controle das obras.

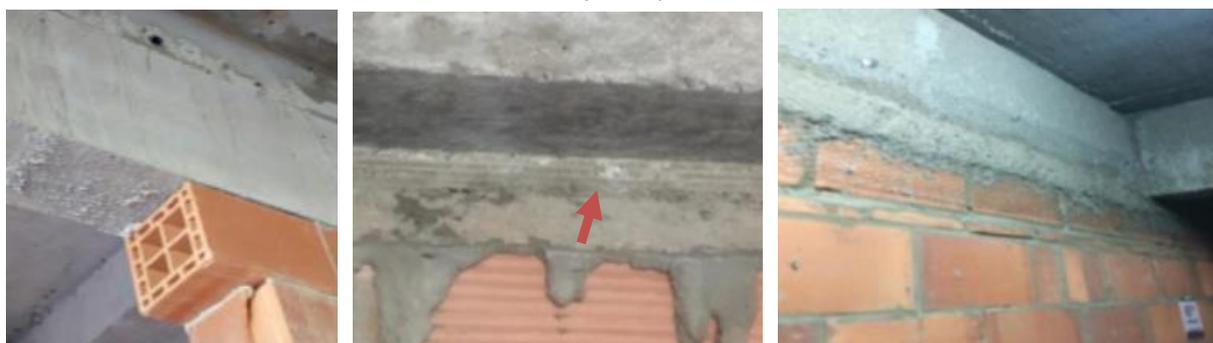
Figura 2 – (a) Uso de bloco específico para fixação superior e preparo da viga com chapisco; (b) compensado de madeira proveniente de formas na zona de fixação superior; (c) uso de tela na zona de fixação superior

Foram analisados, no preparo prévio à execução da fixação superior, a utilização de chapisco na parte inferior das vigas e o uso de blocos cerâmicos adequados na última fiada das paredes de alvenaria. Para a melhor aderência do conjunto alvenaria-estrutura, também é recomendado o uso de blocos com a face superior cheia na última fiada, ou seja, blocos em que os “furos” não se estendam até as superfícies externas (como pode ser observado na Figura 2a, em uma das obras).

Conforme a Tabela 1, somente a obra E não fazia preparo com chapisco, e as obras D, E e G não utilizavam os blocos específicos – com exceção dos casos em que as espessuras para fixação superior excediam 3 cm e blocos maciços eram utilizados na última fiada, nas obras D e G. A falta de controle era superior na obra E, que apresentou até mesmo a presença de compensados de madeira provenientes das formas nas zonas de fixação superior, e não removidos (Figura 2b).

Constatou-se a maior preocupação em relação ao uso das telas em construtoras de maior porte, verificando-se a utilização nos pavimentos que recebem maior carga. A Figura 2c mostra um exemplo de aplicação da tela, onde se tomou o cuidado de executar um sobrepasso sobre a estrutura e sobre os blocos de vedação, garantindo assim um melhor desempenho da solução adotada.
