CARACTERIZAÇÃO DAS ARGAMASSAS HISTÓRICAS EM CASA TOMBADA DOS SÉCULO XVIII: UM ESTUDO DE CASO

Tema: Manutenção, reabilitação e restauro.

Desta forma, o objetivo desse artigo foi caracterizar as amostras de argamassas de revestimento da Casa do Patrimônio localizada em Natal/RN e construída no século XVIII. Essa caracterização se deu através de ensaios laboratoriais de Granulometria, Fluorescência de Raios X (FRX) e Difração de Raios X (DRX), que é uma técnica de caracterização de microestruturas cristalinas que determina a composição mineralógica do material⁽⁶⁾⁽⁷⁾⁽⁸⁾⁽⁹⁾.

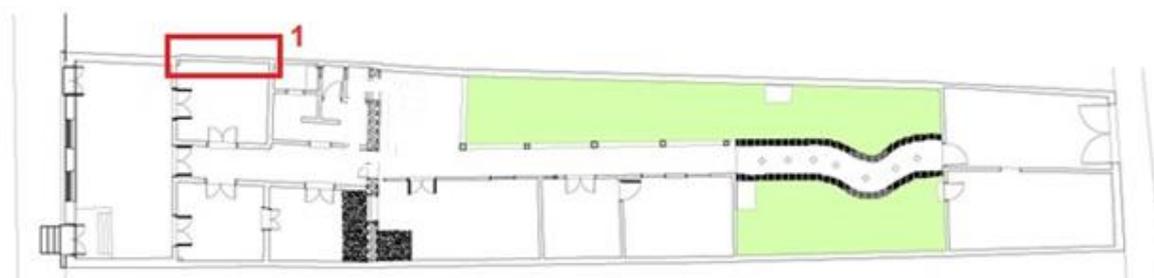
Figura 1 – Planta Baixa da Casa do Patrimônio

ilustrado na Figura 1. Para essa parede de alvenaria foram coletadas três amostras de 40 x 40 cm, a níveis superior, médio e inferior da argamassa de revestimento. Posterior a isso, as amostras foram preparadas e nomeadas de uma forma que permitisse a distinção entre elas (Tabela 1).

Em seguida, na terceira etapa, foi realizada uma visita técnica na Casa do Patrimônio e foram coletadas três amostras de argamassas de revestimento da parede 1 do cômodo

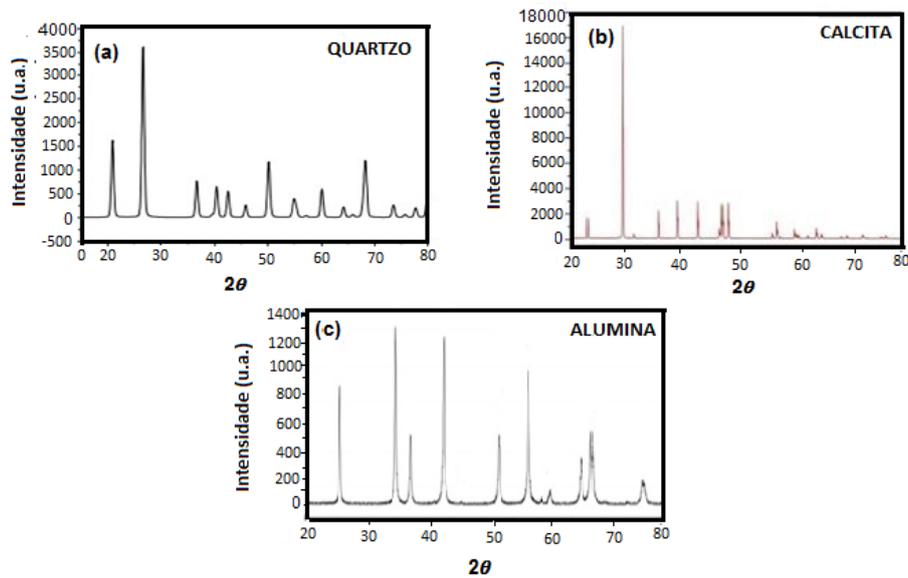
Gráfico 1. Difratoograma de Raios X do padrão de: (a) Quartzo ;
(b) Calcita ;(c) Alumina

Com relação ao ensaio de DRX, os dados fornecidos foram convertidos em gráficos e comparados com os gráficos padrões de cada elemento, a fim de encontrar picos semelhantes entre as amostras e o modelo padronizado. Os difratogramas apresentados foram submetidos a comparações com os padrões do Quartzo - SiO₂, da Calcita - CaO e da Alumina - Al₂O₃ encontrados nas literaturas pesquisadas^{(11),(12),(13)}, conforme ilustrado no Gráfico 1. Para cada porção coletada foi realizado um ensaio de DRX, de modo que cada amostra possui o seu difratograma (Gráficos 2,3 e 4). Os picos mais significativos foram identificados de acordo com os gráficos padrão^{(11), (12), (13)}.

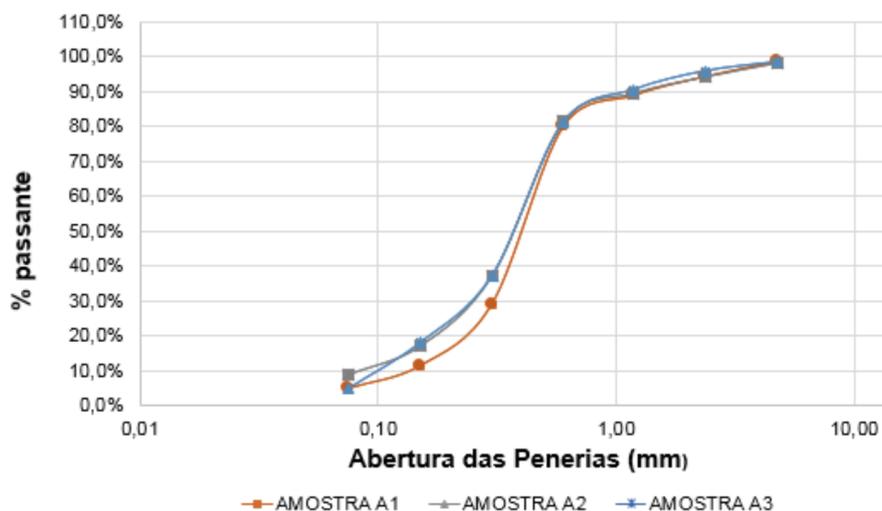
Gráfico 5: Perfis granulométricos

Já no ensaio de granulometria, realizado conforme ABNT NBR NM 248⁽⁶⁾, observou-se que houve uma significativa retenção das amostras na peneira de malha 0,30 mm (Gráfico 5). Foi calculado o módulo de finura (que corresponde aos valores do percentual retido acumulado das peneiras de série normal dividido por 100) das análises realizadas nas amostras A1, A2 e A3. Concluiu-se que as dimensões das partículas foram caracterizadas como de areia grossa.
