## O FENÔMENO DA ADERÊNCIA E O IMPACTO NO PROCESSO DE REVERSIBILIDADE EM PRÁTICAS DE RESTAURO

**Tema:** Manutenção, reabilitação e restauro

## THE PHENOMENON OF ADHERENCE AND IMPACT ON REVERSIBILITY PROCESSES IN RESTORATION PRACTICES

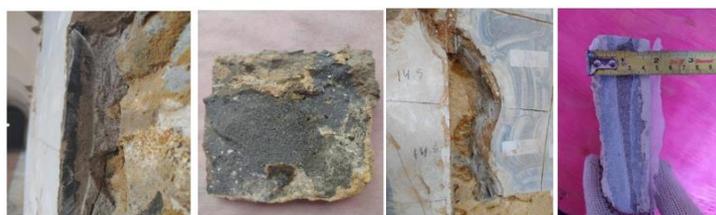
Figura 1 – Azulejos aderidos ao suporte com dificuldade de remoção e presença de material cimentício

Como era o esperado, ambas as igrejas apresentaram vestígios de assentamentos anteriores com argamassas de cimento Portland, porém foi no Claustro da Igreja e Convento de São Francisco que os danos relativos ao seu emprego se tornaram mais relevantes e visíveis. Alguns painéis de azulejos estavam completamente aderidos ao suporte (Figura 1), apresentando dificuldade de remoção para dar continuidade à obra de restauro. A dificuldade de retirada exigiu um cuidado muito maior para evitar a quebra e desagregação de peças com utilização de equipamentos além do estimado, demandando mais tempo e mão de obra para executar os serviços subsequentes e comprometendo assim o cronograma contratual.

A remoção de cada painel para efetuar o restauro levou de 4 a 5 dias, a depender da quantidade de argamassa de cimento encontrada nas alvenarias. A etapa subsequente, relativa à limpeza do tardo para desagregação completa do assentamento, levou em média 3 a 4 dias por painel, sendo necessário recortes com serra de corte diamantada. Tãmanha era a dureza do material que desgastava o disco do equipamento, consumindo uma média de 15 a 20 discos por mês.

Outra observação interessante a se fazer em relação às práticas de assentamento incompatíveis é quanto ao incremento de tensões geradas às alvenarias históricas. Um azulejo representativo do Painel 19 da Ala da Sacristia, teve a massa registrada em 1,576 kg, levando-se em consideração o conjunto (cerâmica + argamassa cimentícia). Já, quando se mediu a massa do azulejo com seu tardoz limpo, esta reduziu para 0,364 kg, o que significa dizer que somente a argamassa foi capaz de incrementar em média 1,212 kg por azulejo. Isto se deve às intervenções inadequadas e sobrepostas que ocorreram ao longo da vida da edificação, como se pode observar no perfil do azulejo da Figura 1.

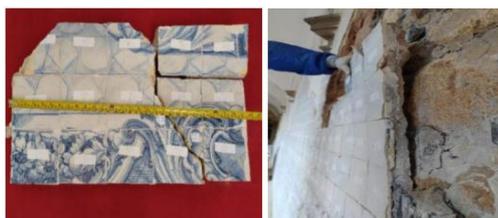
Figura 2 – Fragmentação de painel azulejar por aderência excessiva ao substrato e remoção em blocos

No início da obra, adotando os métodos convencionais de restauro de azulejos, havia ocorrência de fragmentação de muitos elementos o que comprometia testemunhos e sua conformação artística. Isto criou a necessidade de estudos de aplicação de novos equipamentos para que fosse possível um procedimento que salvaguardasse a integridade dos azulejos. Visto isto, foi empregado o método de retirada de azulejos em blocos para preservação dos módulos (Figura 2). Ainda assim, houve dificuldade para a separação individual das peças, presente até a fase de limpeza na bancada.

Os painéis de azulejo da obra de restauro do Claustro da Igreja e Convento de São Francisco são compostos por 13.770 peças, sendo que destas, 7.710 foram visualmente identificadas assentadas com argamassa cimentícia. Isto significa que, em média, 60% do bem foi alterado ao longo do tempo com intervenções inadequadas, possivelmente ocorridas em mais de um momento na história do monumento. Dos 37 painéis que faziam parte do escopo da obra, somente o Painel 16 e o Painel 17 da Ala da Igreja não apresentaram resquícios de argamassa cimentícia.

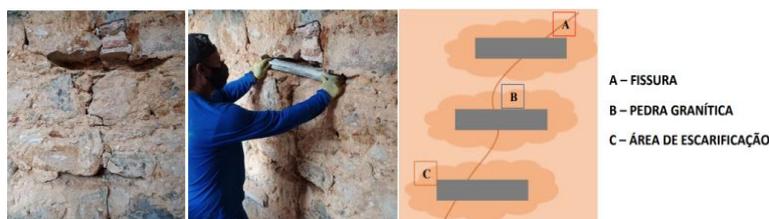
Figura 3 - Parede da Ala da Sacristia no Claustro da Igreja de São Francisco (BA) sendo submetida a reforço para amarração de fissura, após retirada dos painéis de azulejo

Ainda quanto à influência do incremento de tensões geradas pelas argamassas cimentícias, foram identificadas alvenarias históricas no Claustro da Igreja e Convento de São Francisco com presença de fissuras que comprometiam a estabilidade da edificação, uma vez que são autoportantes. Este fato ocorre, pois o rápido endurecimento das argamassas cimentícias, quando aplicadas em estruturas antigas, deteriora o suporte, uma vez que este se acomoda lentamente às ações do tempo e das intervenções <sup>(6)</sup>. Os elevados módulos de elasticidade, de resistência à tração e de aderência geram tensões muito grandes nas alvenarias históricas que resultam frequentemente na fissuração, e logo, na entrada de água <sup>(7)</sup>. Assim, foi necessário realizar a amarração das paredes de suporte dos painéis de azulejos por meio da escarificação, com remoção parcial de tijolos, e da “costura”, com preenchimento de pedras graníticas (Figura 3).

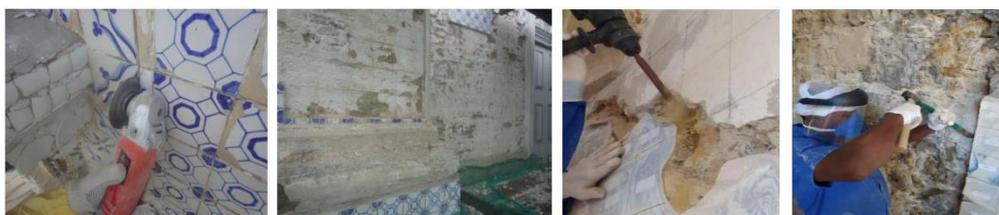
Figura 4 – Remoção de azulejos na Igreja Bom Jesus dos Martírios e no Claustro da Igreja e Convento de São Francisco, respectivamente

Quanto à diferença nos métodos de execução para o restauro de azulejos e embrechados de ambas as igrejas, esta foi identificada apenas na etapa de extração e limpeza do tardoz das cerâmicas. Na Igreja Bom Jesus dos Martírios em Maceió (AL), a maior parte das cerâmicas estava assentada com argamassa tradicional de cal, não apresentando resistência para a remoção com os equipamentos usuais (micro retifica e talhadeira) (Figura 4). Já em relação ao

Claustro da Igreja e Convento de São Francisco, como dito anteriormente, a dureza significativa na argamassa de assentamento das peças exigiu a aquisição de equipamentos mais resistentes. Foi necessário utilizar, além do convencional, furadeira de impacto, martetele e rompedora (Figura 4).

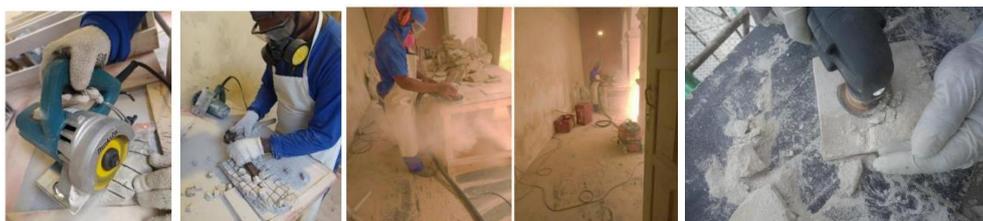
Figura 5 - Limpeza de tardozes do Claustro da Igreja e Convento de São Francisco e da Igreja Bom Jesus dos Martírios, respectivamente

Para esse processo, fora o investimento dos equipamentos, houve também um consumo muito grande de acessórios (discos e ponteiros) e de manutenção de fábrica devido à rigidez do material. Após a retirada dos azulejos em módulos, houve a necessidade do recorte na bancada da argamassa aderida em gomos, para que esta pudesse ser então desagregada com maior facilidade (Figura 5).

Após esta etapa, ainda foi necessário o emprego de lixadeira para a limpeza dos tardozes e só assim, pode haver a separação completa dos azulejos. Neste processo, também foi necessário a aquisição de EPIs, devido ao ambiente inóspito provocado pela poeira fina, danosa ao trato respiratório dos colaboradores envolvidos (Figura 5). Já em relação à Igreja Bom Jesus dos Martírios, o procedimento foi convencional, mediante o uso de micro retifica e talhadeira (Figura 5).
