A interface GIS/BIM na mitigação de riscos de enchentes em áreas urbanas

GIS/BIM Overlapping to mitigate flood risks in urban areas

Pedro Luís Soethe Cursino

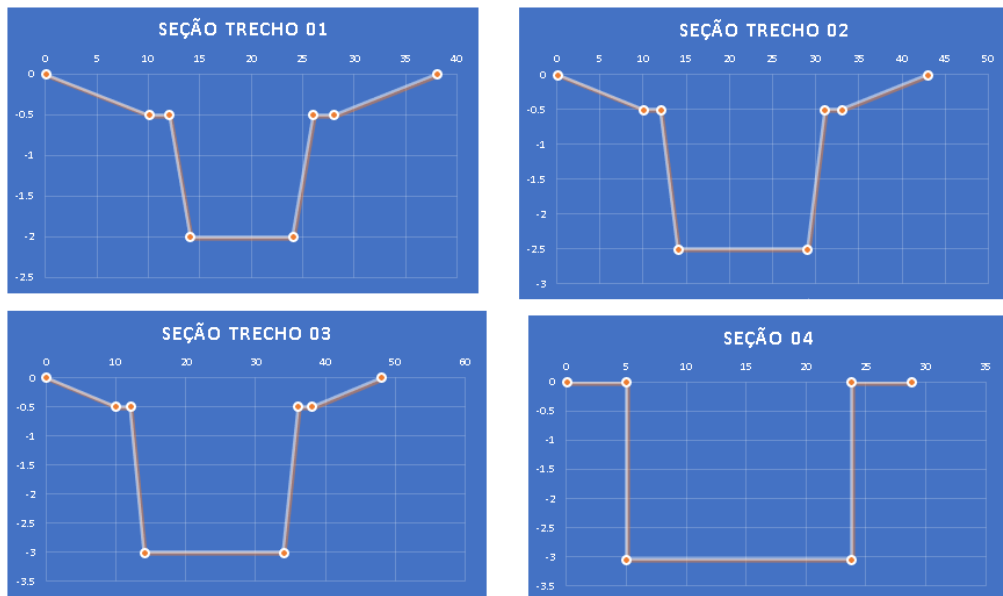
Figura 7 – Seções das calhas adotadas na modelagem do sistema no SSA

Além disso, foram contemplados locais que possuem a calha restrita, característica que retarda a chegada das águas no ponto analisado. Restringiu-se a calha nos NÓS 01, 12, 23, 31 e JARACATIÁ, sinalizados na Figura 6. Foram atribuídas seções decorrentes de cada trecho: (i) Seção 01 no trecho NÓ-01 a NÓ-12; (ii) Seção 02 no trecho NÓ-12 a NÓ-23; (iii) Seção 03 no trecho NÓ-23 a NÓ-31; e, por fim, (vi) Seção 04 no trecho NÓ-31 a JACARATIÁ, que corresponde ao centro da cidade (Figura 7).

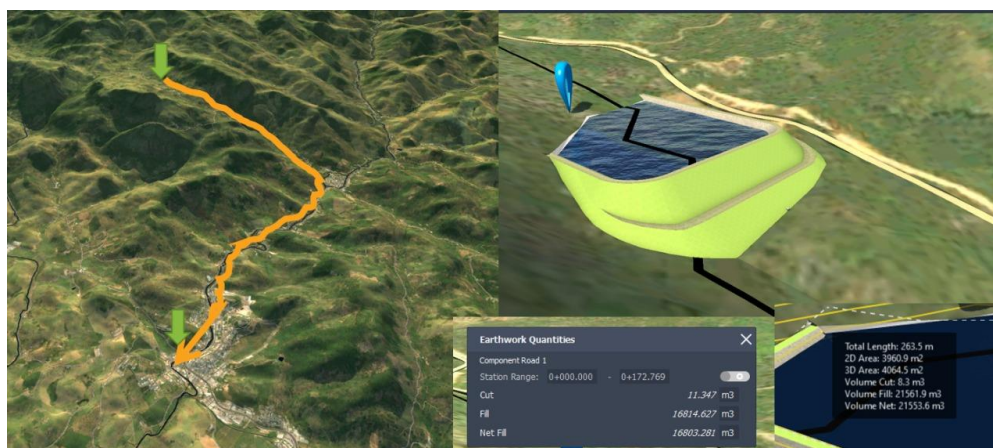
Figura 18 – Exemplo de implantação e estudo preliminar de barragem da sub-bacia 08

Uma vez que a fase de análise das condições existentes e ensaios de controle de vazão para mitigação de riscos é concluída, as soluções BIM podem ser empregadas na materialização da medida a ser adotada. Neste caso, optou-se pelo sistema de barragens nas linhas de talvegues. As tecnologias de interface GIS/BIM subsidiaram a geolocalização e implantação do projeto preliminar das barragens, e a extração de quantitativos – como volume de aterro, áreas 2D/3D – para orientar avaliações de custo e prazo (Figura 18). É relevante observar que, além das barragens apresentarem melhor resultado para mitigação de enchentes em todo o sistema, também se tornam uma opção escalonável. Ou seja, as barragens podem ser executadas pela administração pública com graus de priorização em pontos mais suscetíveis às enchentes, trazendo alívio rápido ao sistema.
