# O uso do BIM na manutenção e gestão de pontes e viadutos

BIM applied to bridge and flyover management

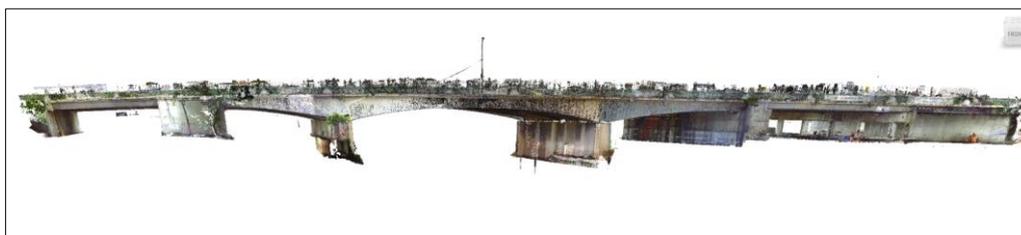
Inicialmente, foi realizada a limpeza da nuvem de pontos da ponte Eusébio Matoso, no software Autodesk Recap. A limpeza foi realizada de forma a deixar somente os pontos referentes à estrutura da ponte visíveis, sendo excluídas toda vegetação e vias ao redor. O arquivo de nuvem de pontos (\*.rcp) foi, então, vinculado a um novo projeto no software Autodesk Revit, onde foi usado como referência para a modelagem dos elementos estruturais da ponte. A Figura 1 apresenta a nuvem de pontos usada para a modelagem.

**Figura 1: Vista da nuvem de pontos da Ponte Eusébio Matoso**

A aplicação da modelagem com nuvem de pontos na Ponte Eusébio Matoso permitiu a documentação de sua condição existente, propiciando uma fácil e precisa visualização de seus elementos estruturais em 3D. A nuvem de pontos possibilitou a modelagem das seções e medidas de vigas, pilares e tabuleiros de forma rápida e detalhada. A limitação constatada nessa aplicação, foi que, devido à baixa densidade da nuvem de pontos usada neste trabalho, alguns componentes da ponte, como

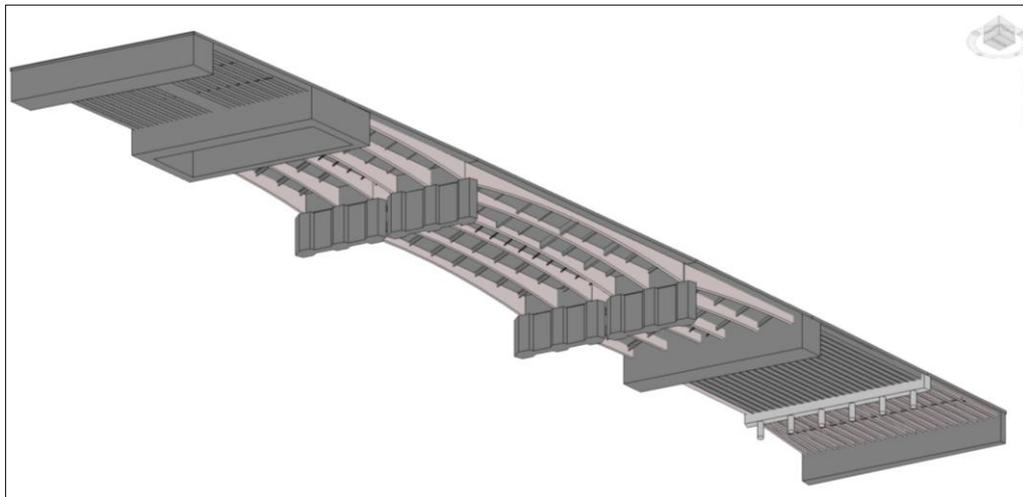
A nuvem de pontos permitiu a identificação dos elementos da superestrutura (longarinas, transversinas e lajes) e os da mesoestrutura (pilares, travessas e aparelhos de apoio), os quais foram modelados por meio do comando Modelar no Local. Devido à falta de densidade suficiente da nuvem de pontos, não foi possível identificar com precisão os elementos complementares, como barreiras rígidas e guarda-corpo, os quais não foram modelados. A infraestrutura da ponte (fundações) também não foi

possível ser modelada, já que se encontra enterrada e não foi capturada pelo escaneamento a laser, além da falta de acesso aos projetos originais que poderiam ter contribuído na modelagem das fundações. A Figura 2 apresenta o resultado do modelo BIM da ponte Eusébio Matoso gerado a partir da nuvem de pontos.

**Figura 2: Vista inferior do modelo da Ponte Eusébio Matoso no Revit**

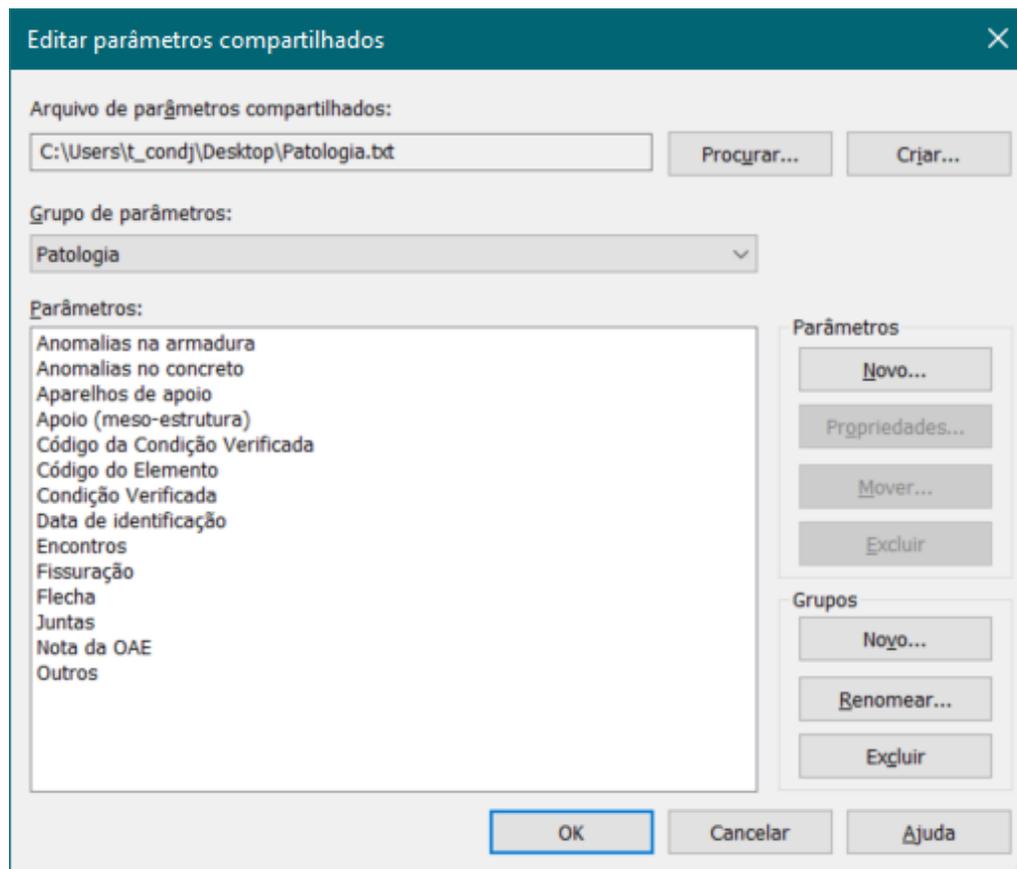
Considerando essas informações relevantes a serem inseridas no objeto de manifestações patológicas, foi criado um arquivo de parâmetros compartilhados, contendo os parâmetros mostrados na Figura 3.

Figura 3: Parâmetros compartilhados sobre as informações da inspeção especial de OAE

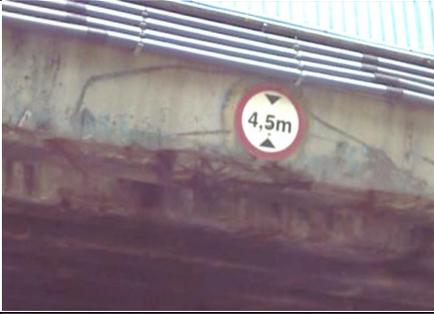
Concreto segregado em regiões de tensões de compressão, mas em pequenas áreas (entre 0,1 e 0,5 m <sup>2</sup> ) <b>(42)</b>	Principal <b>(1)</b>

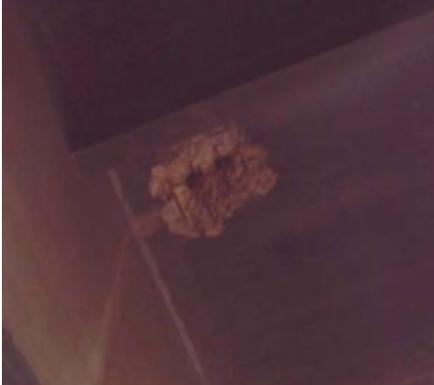
Concreto segregado em regiões sujeitas a tensões de compressão, em área superior a 0,5 m <sup>2</sup> <b>(43)</b>	Secundário <b>(2)</b>
	Armadura principal exposta e corroída, com perda de seção de até 20% do total da armadura <b>(31)</b>

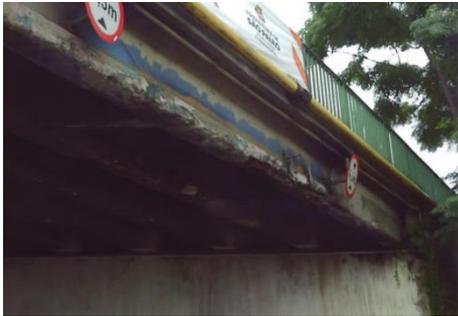
Concreto segregado em regiões de tensões de compressão, mas em pequenas áreas (entre 0,1 e 0,5 m <sup>2</sup> ) <b>(42)</b>	Principal <b>(1)</b>
	Armadura principal exposta e corroída, com perda de seção de até 20% do total da armadura <b>(31)</b>

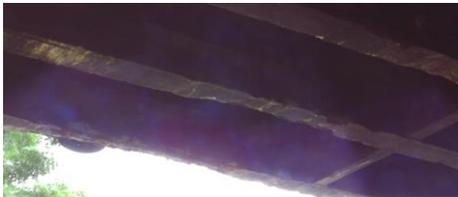
Concreto segregado em regiões de tensões de compressão, mas em pequenas áreas (entre 0,1 e 0,5 m <sup>2</sup> ) <b>(42)</b>	Principal <b>(1)</b>
	Armadura principal exposta e corroída, com perda de seção de até 20% do total da armadura <b>(31)</b>

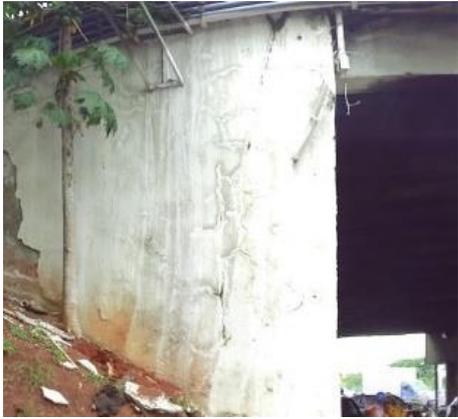
Fissuras em elementos de concreto armado com abertura superior aos limites previstos conforme ABNT NBR 6118/2014 [5] <b>(14)</b>	Principal <b>(1)</b>

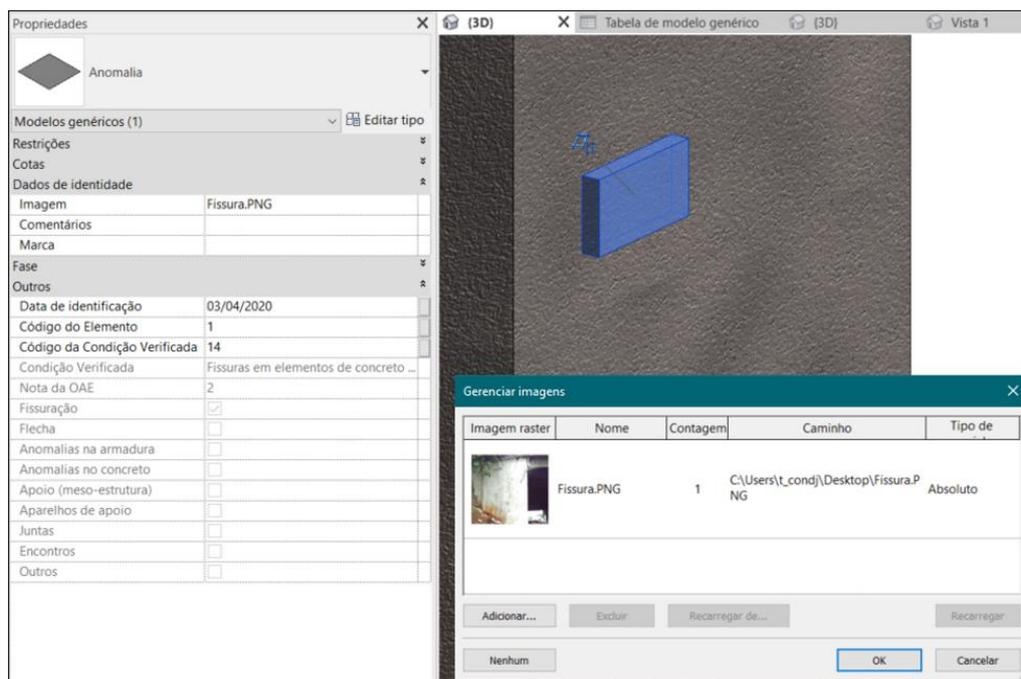
As anomalias identificadas foram, então, inseridas no modelo BIM da ponte, por meio do objeto Anomalia criado. A Figura 5 exemplifica a inserção da anomalia do tipo fissuras em elementos de concreto armado (Código 14) no modelo. Ademais, no parâmetro Imagem, é possível vincular um arquivo de imagem ao objeto da anomalia, a fim de acessar facilmente a foto da anomalia documentada.

**Figura 5: Objeto Anomalia inserido no modelo da ponte e foto da anomalia associada**
