13º Simpósio Brasileiro de Gestão e
Economia da Construção e 4º Simpósio
Brasileiro de Tecnologia da Informação
e Comunicação na Construção

1º MODELO DE APRENDIZADO DE MÁQUINA PARA INSPEÇÃO AUTOMATIZADA DE FACHADAS DE PAREDES DE CONCRETO.

Machine Learning model for automated inspection of concrete wall facades.

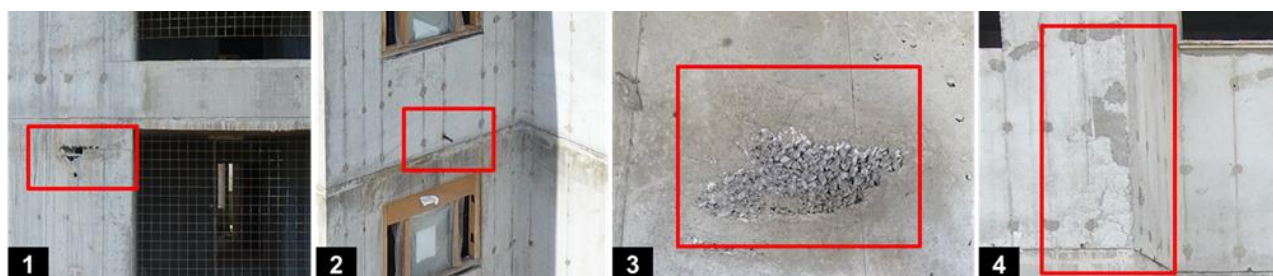
Figura 1: Manifestações da pesquisa investigadas neste estudo

A partir desse levantamento, foi realizada uma investigação do problema na Obra A, identificando quais das onze anomalias poderiam ser identificadas com uso de drone e algoritmos de aprendizado de máquina. Diante disso, o escopo da pesquisa foi reduzido para quatro falhas construtivas e manifestações patológicas sendo: (1) armadura exposta; (2) falta de remoção das faquetas; (3) ninhos de concretagem; e (4) fissuras (Figura 1). Este escopo foi reduzido devido às características das anomalias com características sutis que foram retiradas do estudo, pois não eram possíveis de serem vistas apenas com drone e aprendizado de máquina.

O rótulo de **armadura exposta** foi o segundo rótulo com maiores indicadores (**63,60% de precisão** e **73,70% de recall**) e durante os testes também apresentaram os maiores valores de probabilidade no reconhecimento automatizado, alcançando **69,86%** de identificação correta. Isso pode estar relacionado as características dessa falha construtiva, por ficar mais evidente nas fachadas devido a exposição de estrutura metálica nas fachadas. Comparando as características de uma armadura exposta com as fissuras, por exemplo, essa anomalia apresenta maior destaque em relação as fachadas por apresentar cores diferentes, muitas vezes as barras de aço apresentam colorações diferentes da estrutura cinza das fachadas e o formato da anomalia também auxilia na sobreposição com as paredes de concreto, como visualizado na Figura 1.

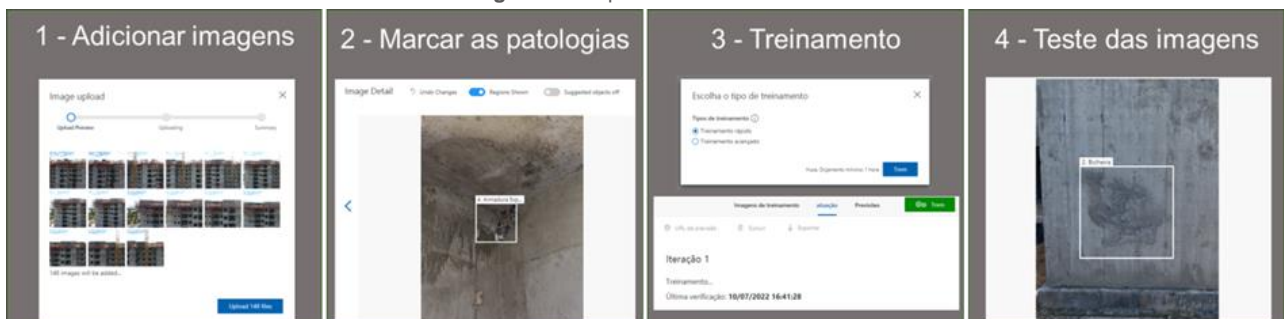
Figura 2: Etapas do Custom Vision

Após a aquisição e classificação das imagens de acordo com cada manifestação patológica presente na imagem, elas tiveram seu tamanho reduzido até 4MB a partir de um código de linguagem desenvolvido pelos pesquisadores deste trabalho. Posteriormente, foram realizados treinamentos dos algoritmos, avaliando o desempenho do software em relação aos dados obtidos. Esse processo contemplou os seguintes passos: (1) adicionar as imagens coletadas; (2) marcar as manifestações patológicas presentes nas imagens; (3) treinar o modelo criado e, por fim; (4) testar o modelo criado com novas imagens, conforme ilustrado na Figura 2.

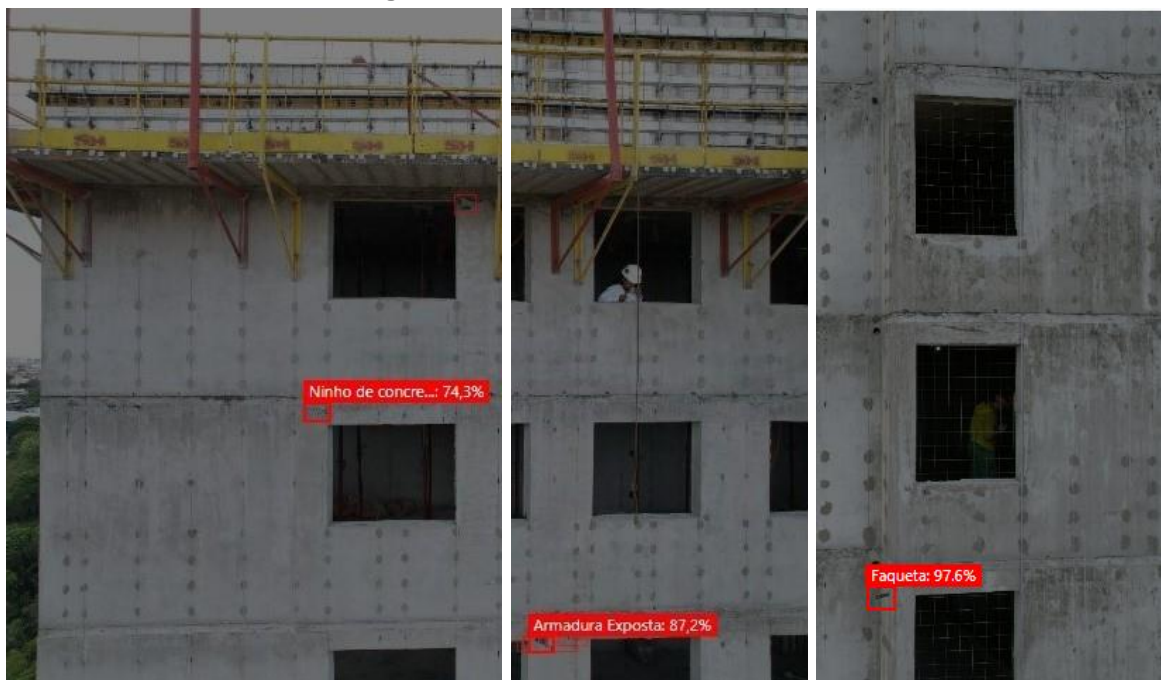
Figura 4: Testes realizados no Custom Vision

O teste realizado com o modelo apresentou valores de probabilidade semelhantes aos de treinamento, exceto para o rótulo de fissuras. Em alguns casos, o modelo confundiu os sinais das paredes de concreto com faquetas, ninhos de concretagem e até mesmo não reconheceu algumas falhas ou manifestações patológicas, mas no geral, o Modelo alcançou um bom desempenho durante os testes acertando corretamente mais de 60% das não conformidades. As imagens escolhidas para teste foram analisadas manualmente e selecionada somente as imagens que possuíam alguma falha ou manifestação patológica. O Custom Vision reconheceu corretamente um **ninho de concretagem** com **74,3%** de probabilidade, uma **armadura exposta** com **87,2%** e um **faqueta** com **97,6%** de probabilidade de serem as manifestações patológicas identificadas (Figura 4).

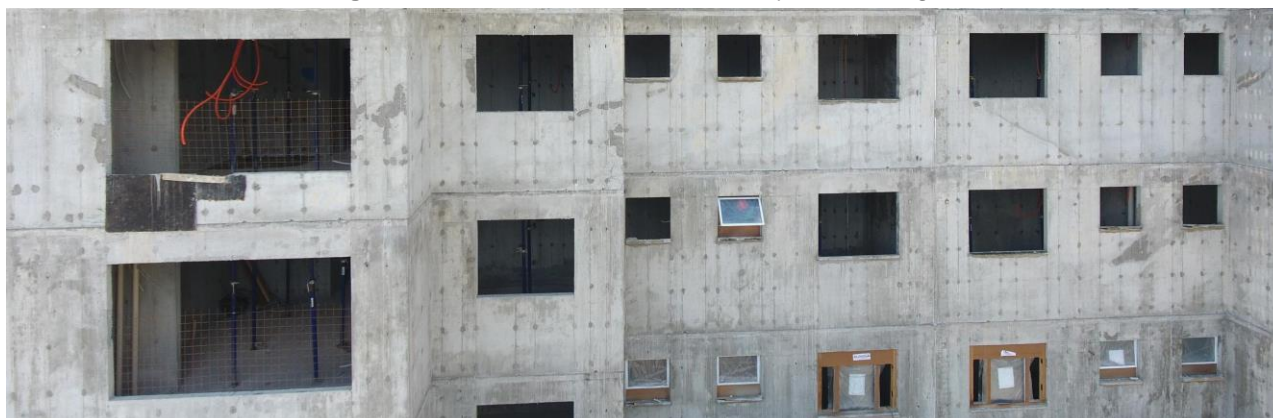
Figura 5: Fachadas com marcas das formas após a concretagem

Apesar do detector ter identificado corretamente as falhas e manifestações patológicas, apresentando bons valores de probabilidade, isso não ocorreu no reconhecimento de fissuras. Mesmo que o modelo tenha apresentado bom desempenho nos treinamentos, no teste ele não identificou a fissura presente na imagem. Isso pode ter acontecido devido as características da fissura em relação a fachada de paredes de concreto, pois, como as fachadas apresentam marcas das formas após a retirada das formas, o algoritmo pode ter se confundido em relação ao aprendizado dessa anomalia. Além das marcas das formas, a mudança da tonalidade do concreto e das concretagens podem ter contribuído na confusão do modelo em relação ao rótulo treinado (Figura 5).
