Indústria 5.0: Oportunidades e Desafios
para Arquitetura e Construção

13º Simpósio Brasileiro de Gestão e
Economia da Construção e 4º Simpósio
Brasileiro de Tecnologia da Informação
e Comunicação na Construção

1 DETERMINAÇÃO DO VALOR DE RESIDÊNCIAS EXECUTADAS COM RECURSOS DO PROGRAMA MINHA CASA MINHA VIDA

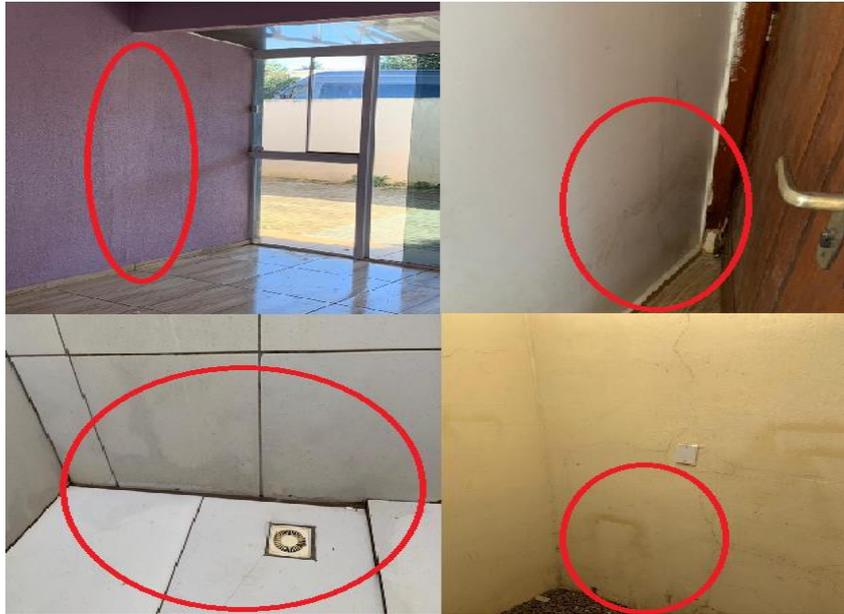
Figura 3: Infiltração por capilaridade

Os problemas de infiltração que danificam a pintura e causam mofo foram encontrados nas casas 3, 6, 7, 8, 9 e 10. Algumas das residências (Casas 6, 7 e 8) também apresentaram problemas em banheiros, onde a presença de água e o mal acabamento na aplicação da cerâmica resultou nessa manifestação patológica. Na Figura 3, pode-se observar alguns problemas associados a infiltração.

Para as infiltrações, foram perceptíveis a execução de métodos paliativos como pinturas, porém, as manifestações logo voltam a ser visíveis. Também pode-se observar a presença de mofo e mau cheiro advindo desse problema.

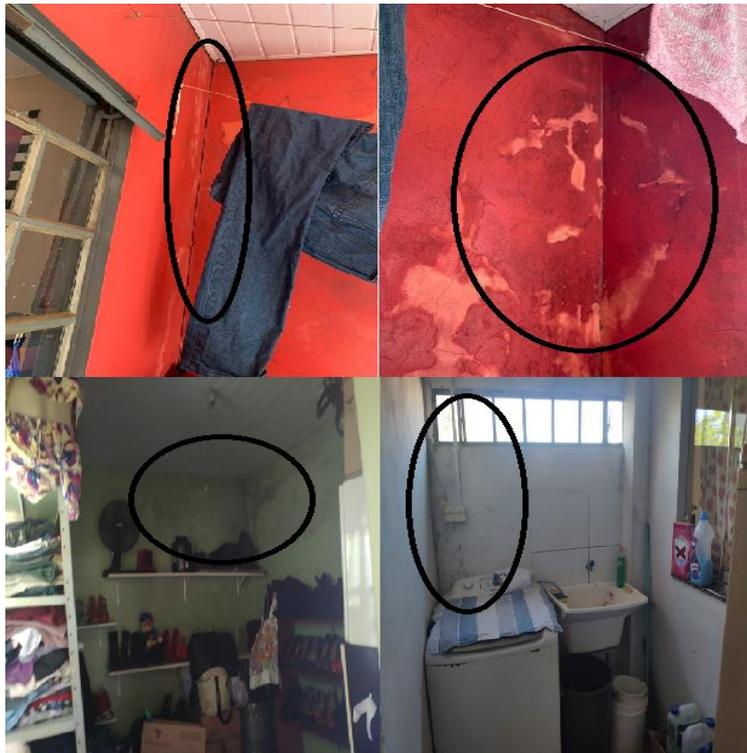
Figura 4: Infiltração por obras

Outro fator constatado foi infiltração nas emendas, devido as ampliações feitas nas edificações. Na Figura 4 podem ser observadas infiltrações nas residências 4, 7, 8, 9 e 10.

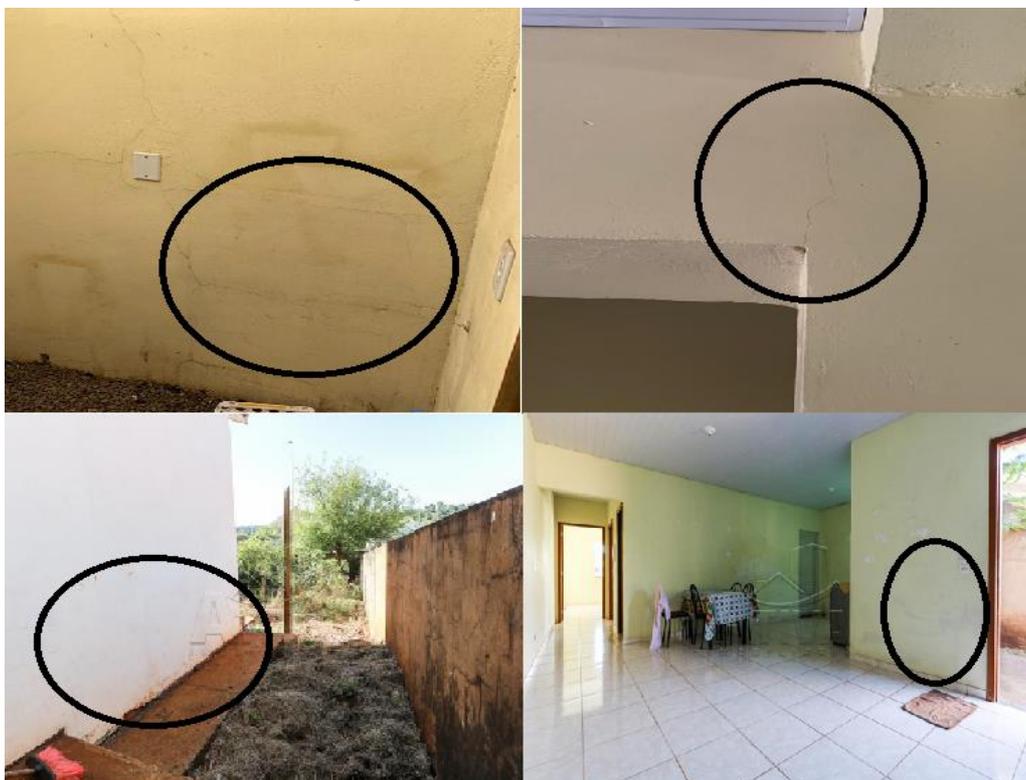
Figura 5: Fissuras/rachaduras internas

Fissuras e rachaduras foram manifestações patológicas presentes nas residências, tanto na parte interna quanto externa. A Figura 5 apresenta imagens de fissuras encontradas nas casas.

Problemas de rachaduras e fissuras foram mascaradas com pinturas ou camadas argamassadas. Em pisos externos, foram observadas irregularidades em terreno, acúmulo de água e pedaços soltos de revestimento.

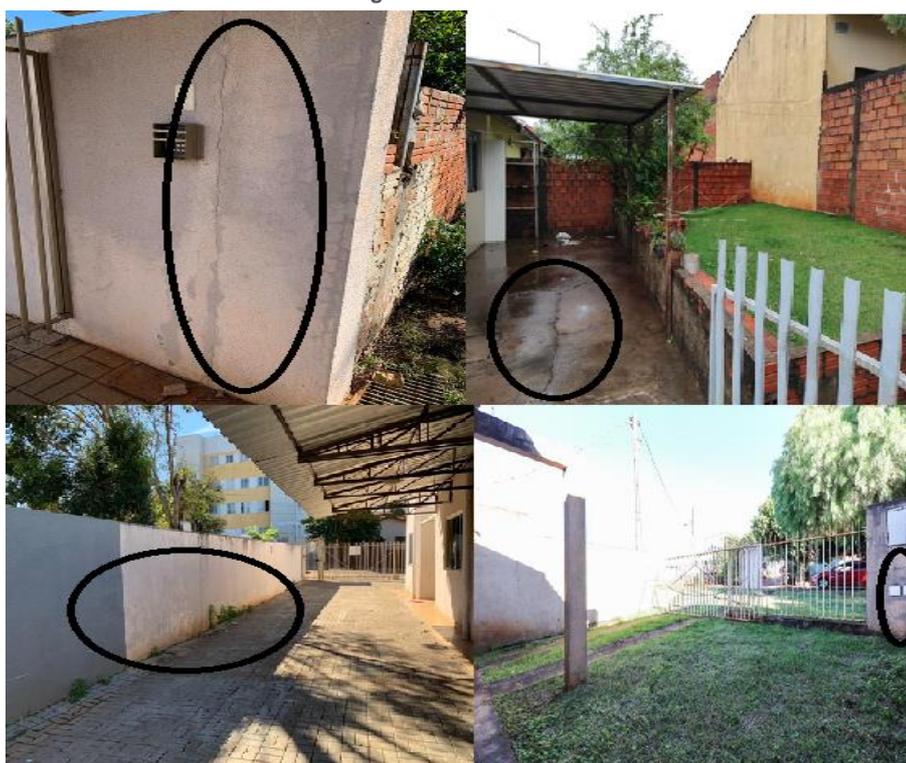
Figura 6: Fissuras/rachaduras externas

Foram encontradas rachaduras em pisos de calçadas e muros (Figura 6).

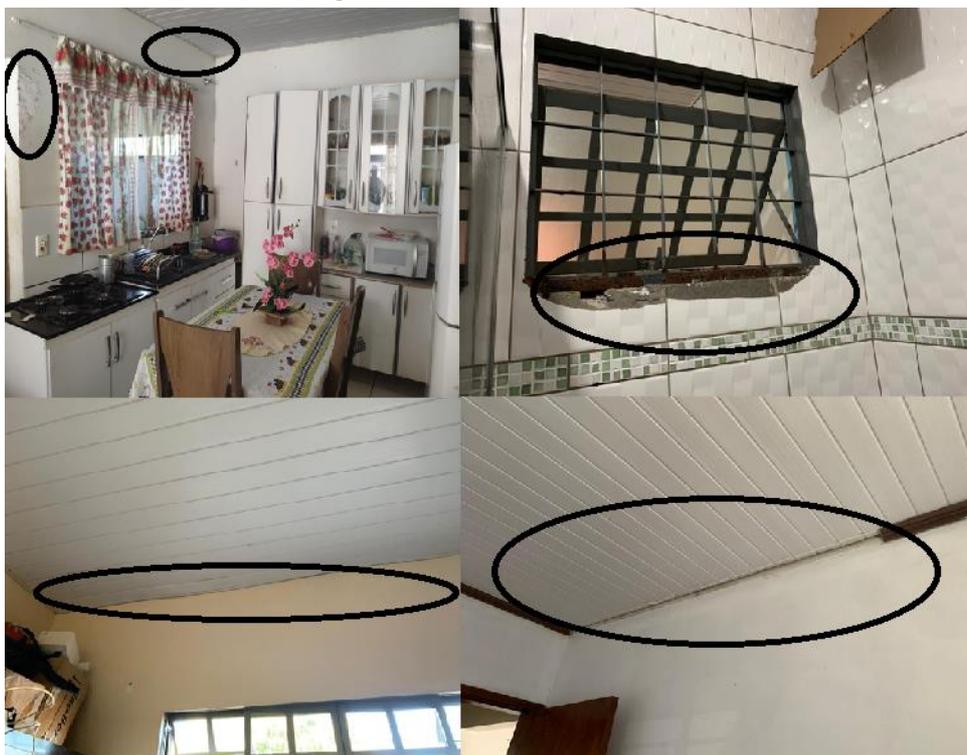
Figura 7: Problemas de acabamento

Observaram-se problemas com acabamento no forro de PVC, cerâmicas quebradas para instalações, problemas com bolhas e desgaste em pinturas. A Figura 7 representa esses problemas nas residências.

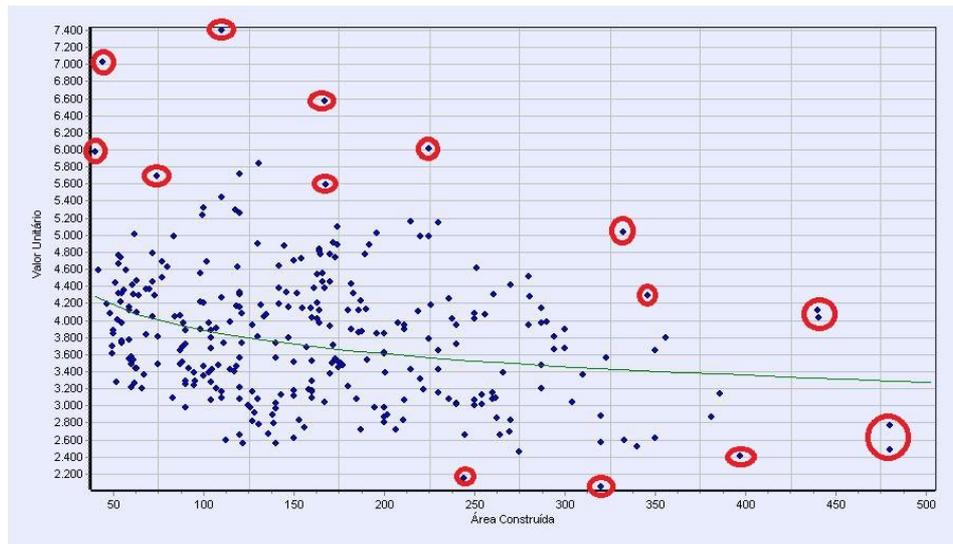
Figura 8: Dispersão de dados no TS-Sisreg

Ao analisar os 335 dados, constatou-se alguns inconsistentes, que fogem do padrão, tornando-se dados a serem descartados da pesquisa. A Figura 8 apresenta o gráfico de dispersão entre a área construída e o valor unitário das residências, na primeira análise efetuada, com todos os dados. Os pontos destacados foram os descartados.

A linha em verde representa a função que relaciona as duas variáveis analisadas (área e valor unitário) e, portanto, quanto mais próximo dela os dados se encontram, maior será a explicação do modelo para os dados do mercado.

Essa análise foi efetuada para cada variável independente e com a exclusão dos dados considerados espúrios, restaram 312 dados na amostra final.

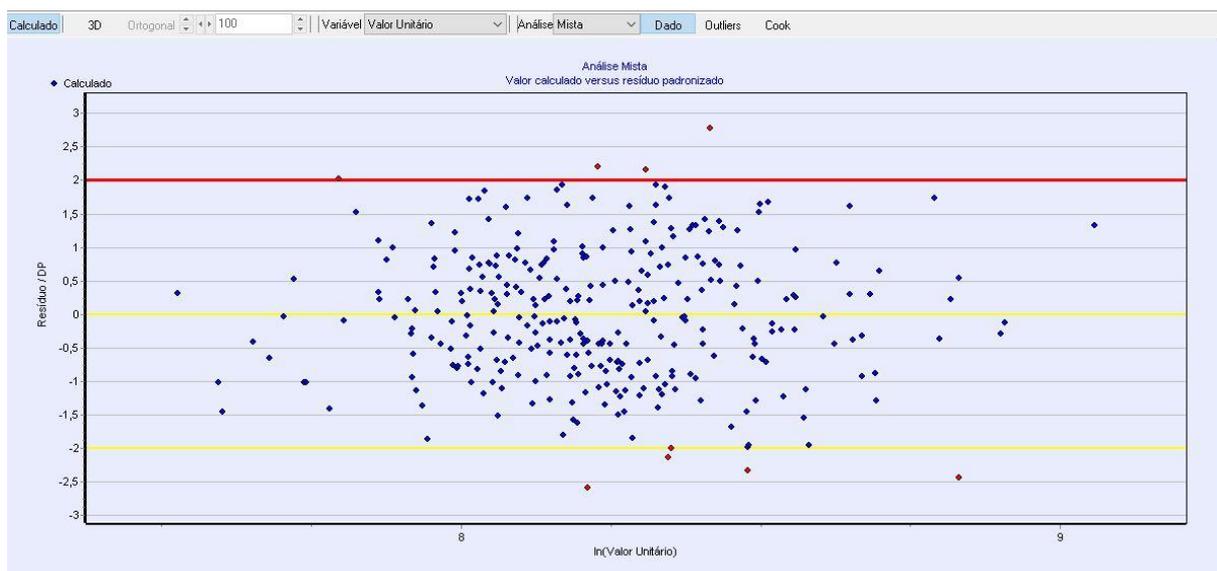
Figura 9: Análise de resíduos

Além disso, a exclusão de dados também foi efetuada pela análise dos resíduos (Figura 9), onde os dados fora do intervalo delimitado (de 1,96 e -1,96) são considerados espúrios.

Após a retirada desses dados, observou-se um valor de 96% de dados compreendidos no intervalo de 1,96 e -1,96, valor aceitável que por Norma (NBR 14653-2/2011), que se recomenda entre 95% a 100%
