CAPACIDADE DE INFILTRAÇÃO DE PISO INTERTRAVADO EM PÁTIOS DE ESTACIONAMENTO¹

Foram realizados ensaios em diferentes estacionamentos no município de São José do Rio Preto/SP, com intuito de conhecer e diferenciar a capacidade de infiltração de cada local.

Utilizou-se o método de ensaio da ASTM C1701 (método de ensaio *in situ* para determinação de coeficiente de permeabilidade em concreto permeável), conforme indicação dos autores (MARCHIONI e SILVA, 2011), visto que não há norma brasileira para avaliação do coeficiente de permeabilidade de pavimentos.

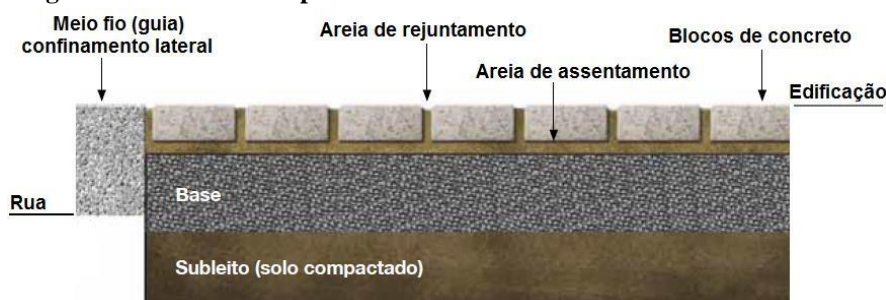
Figura 1 – Estrutura do pavimento intertravado.

A “estrutura” do pavimento, segundo ABCP (2010), é dividida em camadas constituídas por subleito, base, camada de assentamento e por fim, a camada de revestimento, que é o próprio *paver*. Estes serão apresentadas segundo a ordem de execução:

- *Subleito*: Camada mais inferior do pavimento que é constituída pelo próprio solo natural encontrado ou se este não apresentar as características necessárias, por material proveniente de empréstimo (troca de solo). Deve ser compactado em camadas de 15 cm;
- *Base*: Camada superior ao subleito (ou sub-base se houver) constituída por material granular com espessura mínima de 10 cm;
- *Camada de assentamento*: Camada superior à base, composta por material granular com granulometria definida que tem função de acomodar a peças de concreto, absorvendo pequenas diferenças de espessura das peças e proporcionando um nivelamento ao pavimento;
- *Camada de revestimento*: Camada final composta pelas peças de concreto e rejuntamento. Esta camada que recebe diretamente os esforços do tráfego de veículos e pedestres ou suporte de carga.

A seguir, a Figura 1, ilustra a configuração típica do pavimento intertravado.

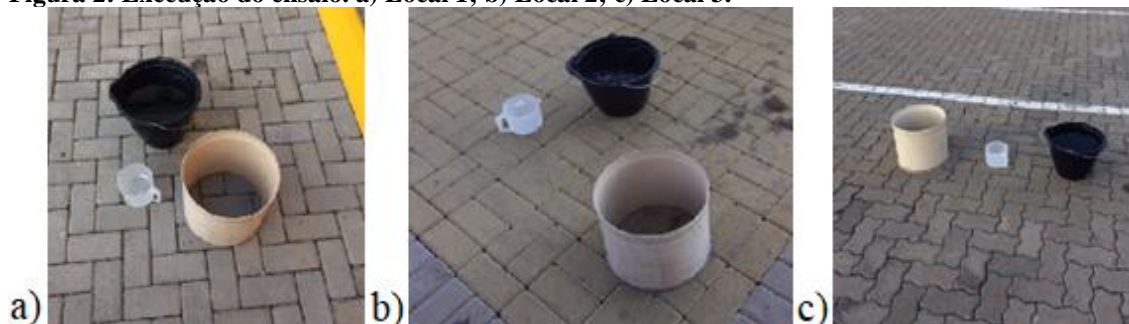
Figura 2: Execução do ensaio. a) Local 1; b) Local 2; c) Local 3.

Para o referido ensaio utiliza-se um cilindro com diâmetro interno de 300 mm e altura mínima de 200 mm. O cilindro é posicionado sobre a superfície do pavimento. Para evitar perda de água através das bordas, é utilizada massa de calafetar, de modo que toda água utilizada no ensaio infiltre no pavimento e não seja perdida nas laterais.

O ensaio consiste em pré molhar o pavimento, despejando-se 3,6 litros de água dentro do cilindro e aguardando até que toda a água seja infiltrada. Essa etapa é realizada para que o solo seja saturado. Caso o tempo da pré-molhagem seja inferior a 30 segundos, utiliza-se 18 litros de água no ensaio. Se o tempo da pré-molhagem for superior a 30 segundos, o ensaio é realizado com 3,6 litros de água. O resultado será obtido pelo tempo que a água levará para infiltrar no pavimento.

- **Local 1:** Estacionamento de empreendimento comercial com pavimento novo. Conclusão do assentamento com menos de 30 dias. Juntas de dilatação entre as peças com dimensão de 3 a 4 mm.
- **Local 2:** Estacionamento de empreendimento comercial, com pavimento concluído a aproximadamente 1 ano e 6 meses. Juntas de dilatação entre as peças com dimensão de 2 a 3 mm.
- **Local 3:** Estacionamento de shopping center, com pavimento concluído a 3 anos e 8 meses. Juntas de dilatação entre as peças com dimensão de 3 a 4 mm.
