GESTÃO DE FORMAS METÁLICAS PARA PAREDES DE CONCRETO UTILIZANDO A PLATAFORMA SMART TWINS 5.0

Management of metallic formwork for concrete walls using the Smart Twins 5.0 platform

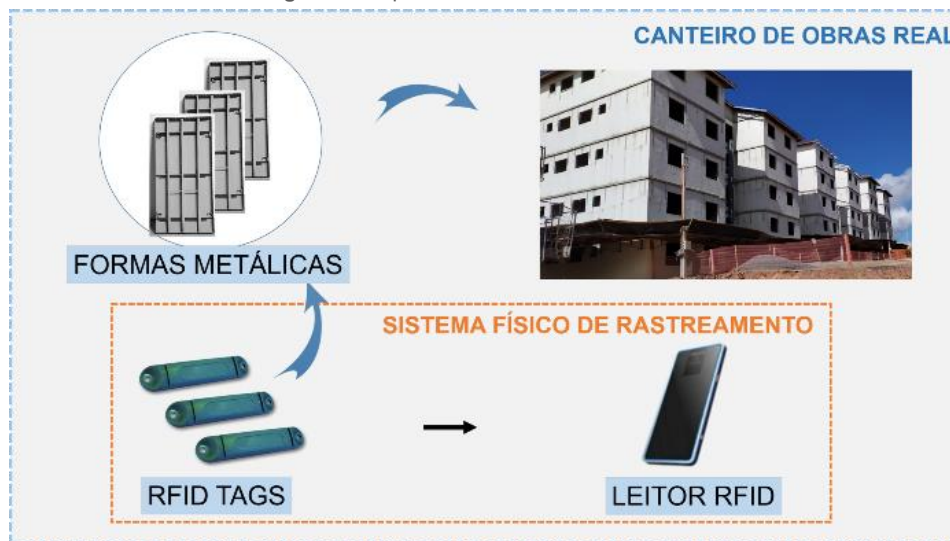
Para a coleta dos dados de status das formas e rastreamento dos problemas foi utilizado um sistema UHF RFID, de acordo com as recomendações de Xue *et al.* (2018). Este sistema consiste em um leitor UHF e etiquetas UHF passivas que sejam apropriadas para superfícies metálicas das formas. As etiquetas UHF e leitor UHF utilizados foram escolhidos com base em critérios como (a) comunicação Bluetooth; (b) fornecimento de SDK; (c) suporte para o sistema operacional Android; e (d) memória para as tags. Outros fatores como custo-benefício e resistência também foram considerados. O Leitor escolhido foi o modelo I300 UHF vendido pela Inovacode. Para as etiquetas UHF foi escolhida a tag UHF Ironside Slim que também é comercializada pela mesma empresa. A tag foi desenvolvida para ter alto desempenho em superfície metálica, mas também pode ser utilizada em superfícies não metálicas. A fixação pode ser feita por meio de adesivo ou mecanicamente (Araújo, Ferreira; Costa, 2024). O sistema é ilustrado na Figura 1.

Figura 1: Esquema de uso do Smart Twins 5.0.

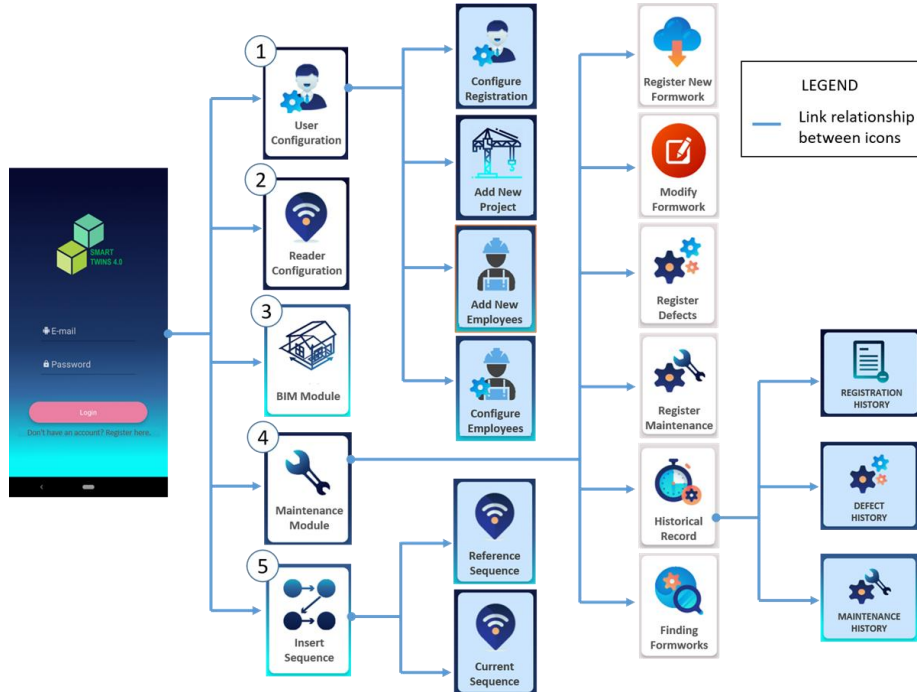
A Figura 2 apresenta a estrutura do aplicativo Smart Twins 5.0. No escopo deste artigo, foi utilizado o módulo de manutenção do aplicativo, expresso na Figura 2 pelo número 4. Este módulo compreende as seguintes funções: registro de formas, modificação de formas registradas, registro de defeitos, registro de manutenção, e busca de forma em campo e histórico. Essa última, por sua vez, compreende os submódulos: histórico de registros, histórico de defeitos e histórico de manutenção. Posteriormente, esses dados ficam disponíveis ao gestor, tanto de maneira visual - com o Gêmeo Digital, via aplicação de IoT e BIM - quanto de maneira quantitativa, em formato de gráficos disponíveis no próprio aplicativo.

Figura 2: Aplicativo Smart Twins 5.0.

Para a correta utilização do aplicativo, primeiro o operador deverá registrar a forma metálica por meio do leitor UHF, que se comunica via RFID com a tag. O leitor se conecta ao dispositivo móvel via Bluetooth. Após isso, é necessário tirar uma foto da forma e fazer o registro de informações características como dimensões e peso. Após registrado, o operador pode usar o aplicativo para registrar quaisquer defeitos nas formas que possam afetar a qualidade da obra, ficando todos os defeitos disponíveis no histórico do aplicativo. A identificação dos defeitos é feita durante ou logo após a instalação das formas, antes da concretagem.

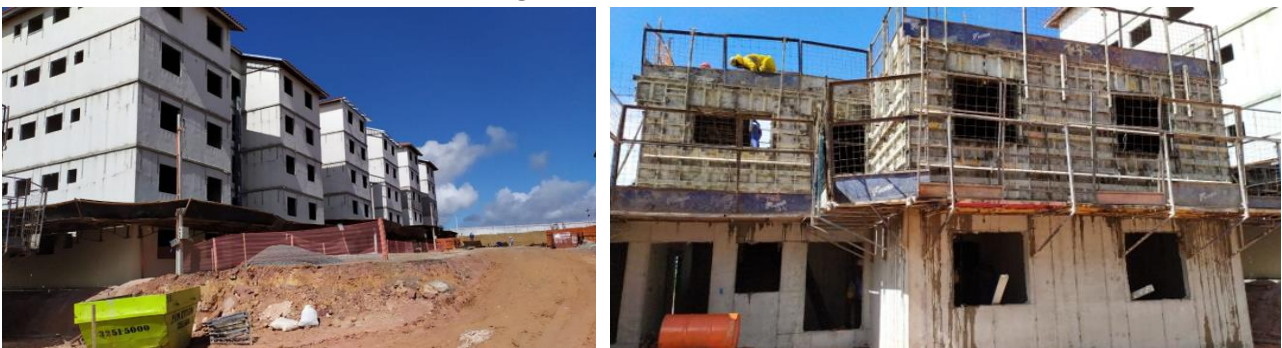
A coleta de dados foi realizada em um empreendimento residencial do programa governamental Minha Casa, Minha Vida, ilustrado na Figura 3. A obra localiza-se na região metropolitana de Salvador (BA) e abrange uma área total de 21.856,63 m², sendo 19.618,78 m² de área construída. O projeto envolve a construção de 20 edifícios, cada um com cinco pavimentos e quatro apartamentos por andar, totalizando 400 unidades habitacionais. O sistema construtivo utiliza conjuntos de formas metálicas para a execução de paredes de concreto moldadas in loco. Apenas um conjunto foi utilizado nesse canteiro de obras. Cada conjunto corresponde a meio pavimento e é composto por dois subconjuntos internos. O conjunto disponível no canteiro de obras contém cerca de 500 painéis, sendo que cerca de 260 deles são destinados exclusivamente às paredes, incluindo partes internas e externas - os demais painéis são utilizados para lajes e escadas, por exemplo. Este estudo é focado nas paredes internas. Cada painel é formado por componentes denominados de espelho (parte interna), costelas e abas laterais. Dos 260 painéis destinados às paredes, 214 internos receberam tags. Devido à dinâmica da obra, 151 puderam ser inspecionados neste estudo.

Figura 3: Canteiro de Obras.

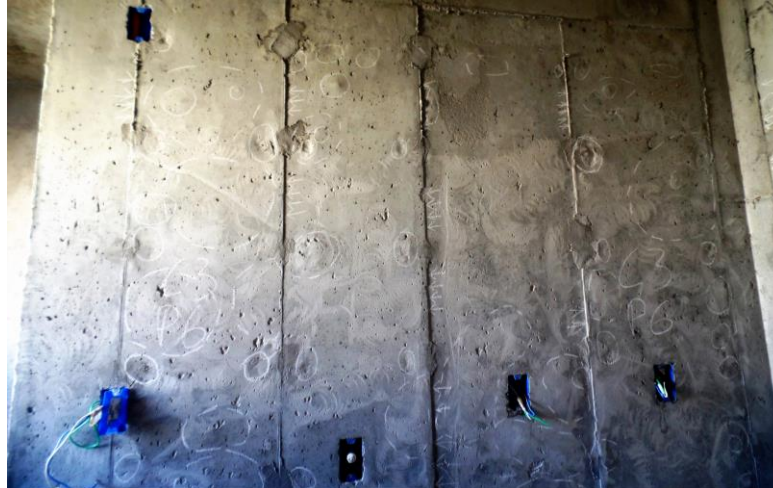
Após a etapa de tratamento interno das paredes na obra, que visa corrigir imperfeições após a desforma, decorrentes de problemas nas formas, foi conduzido um estudo de campo no qual os pesquisadores identificaram e marcaram com giz os defeitos classificados como “barrigas”, ondulações pontuais e amassados superficiais, localizados nas paredes de um cômodo do Edifício 18. Observou-se que alguns defeitos apresentavam maior relevância, enquanto outros eram mais discretos. As marcações realizadas estão ilustradas na Figura 4.

Figura 4: Estudo com marcação em giz de barrigas, ondulações pontuais/amassados superficiais em uma parede.

No total, foi possível inspecionar 373 trechos de parede, sendo que 190 são correspondentes ao Meio Pavimento com Escada (MPCE) e 183 ao Meio Pavimento sem Escada (MPSE). Cada trecho equivale à região onde estava cada um dos respectivos painéis do conjunto de formas, conforme apresentado na Figura 4. O estudo possibilitou a obtenção de dados quantitativos, que foram resumidos em gráficos. Conforme indicado na Figura 5, 93% dos trechos no MPCE apresentavam “barrigas”, ondulações pontuais e amassados superficiais, mesmo após o tratamento interno.

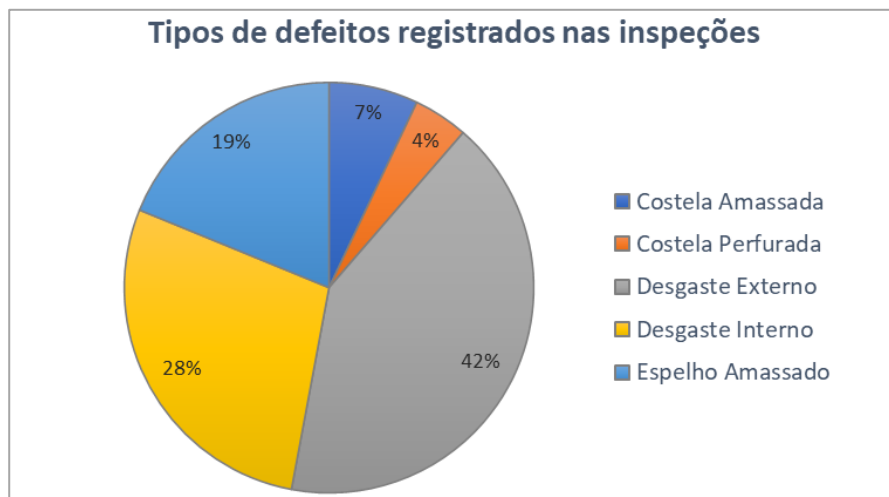
No período referente a este estudo foi possível inspecionar 151 painéis de forma metálica com a plataforma Smart Twins 5.0, dentre as 214 que receberam tags. Especificamente, defeitos externos foram inspecionados em 106 painéis e defeitos internos foram inspecionados em 73 painéis. Cabe ressaltar que um mesmo painel pode apresentar mais de um tipo de defeito, seja interno ou externo. A limitação da amostra inspecionada ocorreu devido à dinâmica do canteiro de obras no momento da coleta de dados, uma vez que algumas formas estavam sendo transportadas ou instaladas pelos trabalhadores, o que impossibilitou a leitura sem interromper a operação. Posteriormente, foram sugeridas diretrizes práticas para aprimorar essa coleta. O tipo de defeito mais recorrente foi o desgaste externo (42%), seguido do desgaste interno (28%). O espelho amassado também foi um tipo de defeito relevante (19%). A Figura 7 apresenta um gráfico com os defeitos registrados no aplicativo.

Figura 7: Percentuais da ocorrência de cada tipo de defeito nos painéis inspecionados.

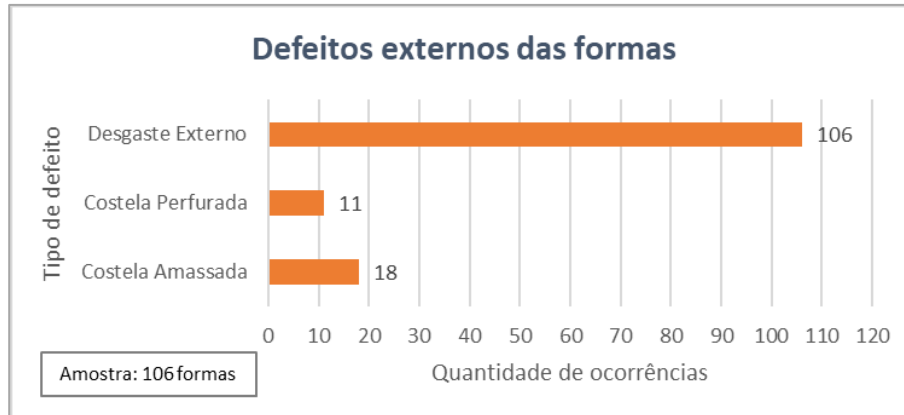
Durante as inspeções, foram investigados defeitos externos em 106 painéis. Ao todo, registraram-se 135 defeitos, considerando que um mesmo painel pode apresentar mais de um tipo. Todos os painéis inspecionados apresentaram, no mínimo, sinais de desgaste externo, conforme resultados na Figura 8.

Figura 8: Quantidade de ocorrências de cada tipo de defeito externo nos painéis inspecionados.

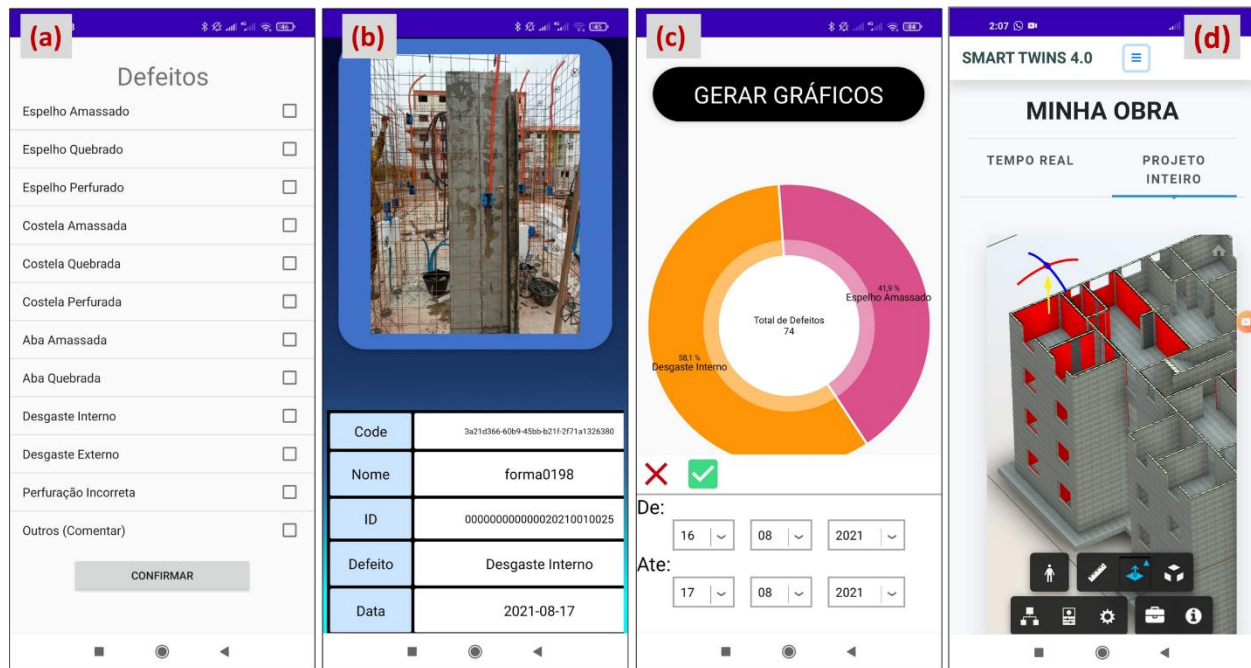
Os dados coletados com a plataforma são registrados no banco de dados e ficam disponíveis no aplicativo, conforme o exemplo indicado na Figura 10, facilitando sua visualização e posteriores análises. Além disso, os resultados também são exibidos dentro do contexto de um modelo BIM na Web equivalente ao edifício. A tela (a) indica a lista com os possíveis defeitos a serem inspecionados, definidos com base em entrevistas e análises de documentos na obra. A tela (b) indica um exemplo de defeito registrado, com sua respectiva imagem. A tela (c) apresenta gráficos gerados no aplicativo a partir dos dados coletados. A tela (d) exibe o modelo BIM na Web, que permite identificar qual painel foi utilizado em cada trecho de parede com base nos dados obtidos em campo. Isso é possível devido à integração automática no banco de dados entre o ID da tag do elemento físico e o ID do elemento virtual no BIM. A integração auxilia na correlação entre os defeitos nas formas e os defeitos nas paredes geradas. Além disso, o modelo utiliza um código de cores, destacando automaticamente em vermelho os trechos nos quais foram registrados defeitos nas formas.

Figura 10: Telas do aplicativo: (a) defeitos listados para inspeção, (b) exemplo de registro de um defeito e (c) exemplo de gráfico gerado pelo aplicativo, (d) visualização dos resultados no ambiente BIM na Web.
