SINGEURB
Simpósio Nacional de Gestão e Engenharia Urbana

Artigo Compacto

Idas e vindas do processo de degradação e recuperação de um córrego urbano

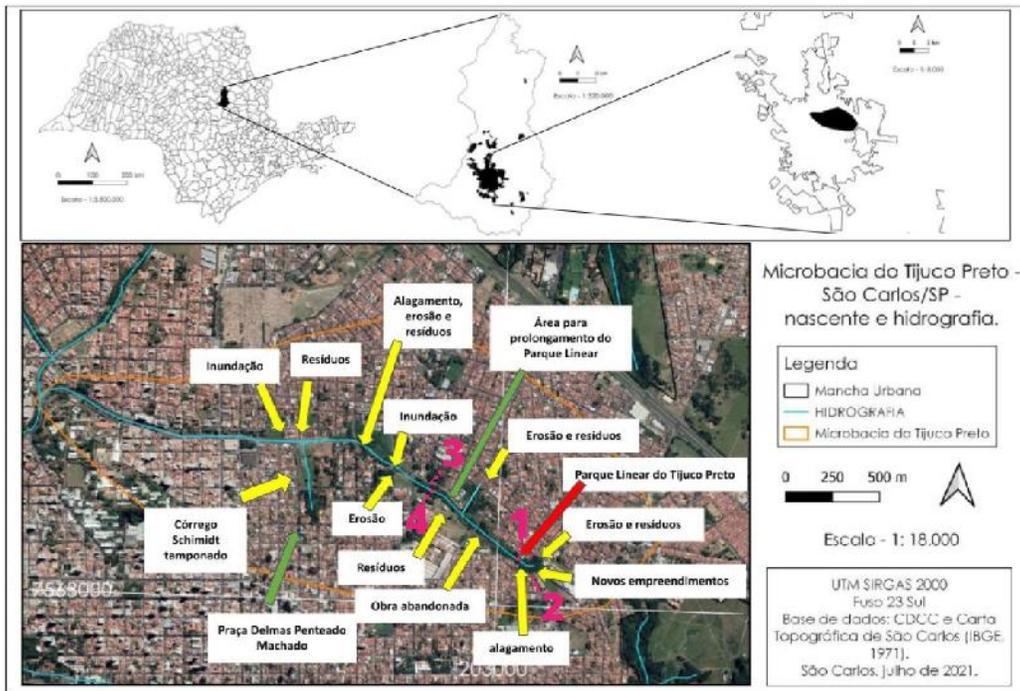
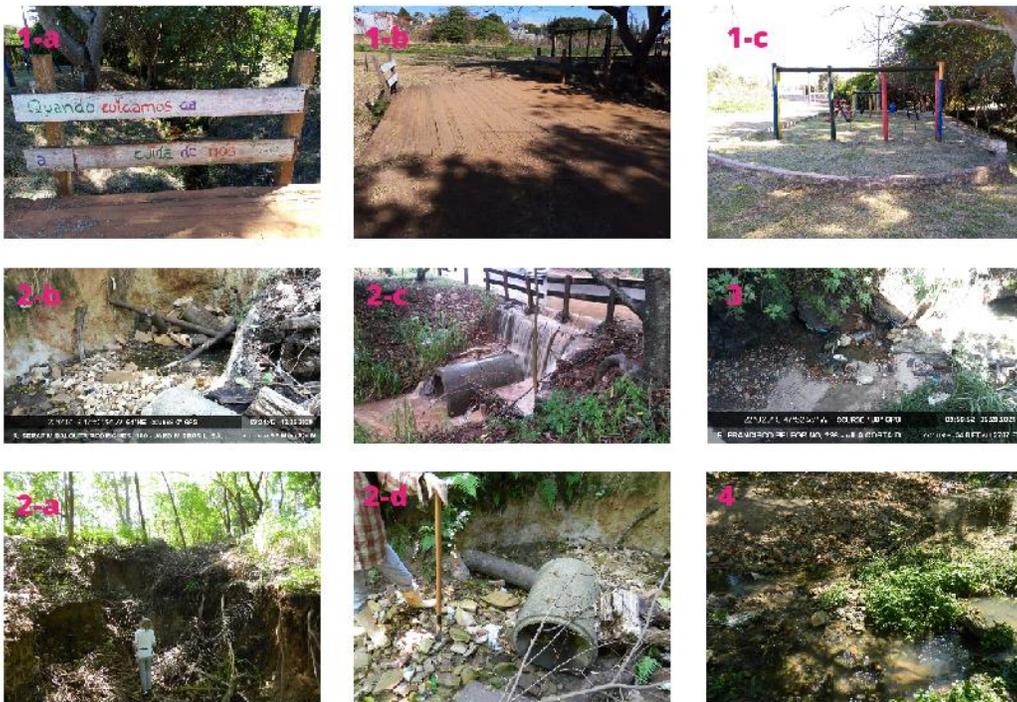
Figura 1- Imagem de localização da microbacia do córrego do Tijuco preto em relação à área urbana de São Carlos, seu município e o estado de São Paulo.

foram realizados registros fotográficos e coletadas as coordenadas dos pontos em que houveram degradações (Figura 1) com o GPS E-Trex (30) - erro de até 5m. Os mapas foram elaborados em ambiente Sistema de Informação Geográfica (SIG) a partir do software Quantum GIS, versão 3.12.3. Também foi realizado o levantamento dos exemplares arbóreos das espécies nativas presentes.

Como cumprimento do TAC, iniciou-se em 2005 o processo de recuperação do córrego pela prefeitura municipal, por meio do projeto Pró-Tijuco em parceria com o NIBH - USP/ FINEP (PERES, 2005) que, em sua etapa inicial, promoveu a implantação do Parque Linear Tijuco Preto, localizado próximo à sua nascente (Figura 1).

Entre o trecho ocupado pelo parque e o ladeado pelas avenidas marginais, onde seria ampliado o parque, a situação ambiental também apresenta avanços e retrocessos (Figura 1). Alguns trechos tiveram replantio de vegetação nativa, outros tiveram aterros clandestinos com resíduos de construção. Há uma série de nascentes em meia encosta ainda com vegetação.

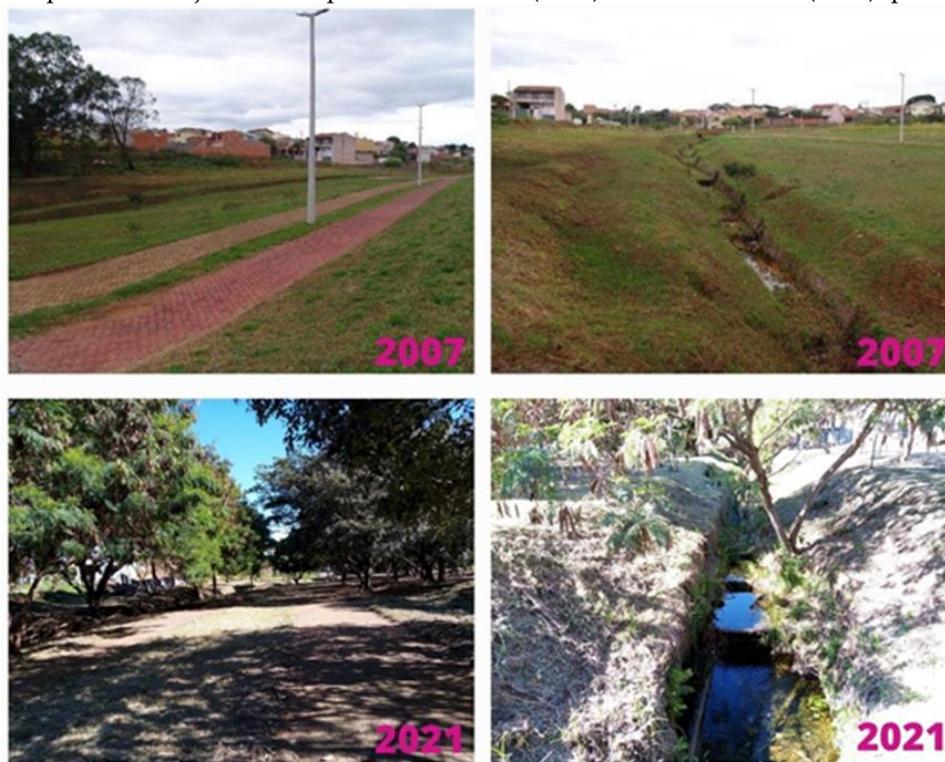
Figura 2. Parque Linear Tijuco Preto quando instalado (2007) e nos dias atuais (2021): passeio e canal.

Moradores do entorno do parque fazem boa parte da manutenção de forma voluntária e a prefeitura realiza campinas periódicas. Apesar das margens declivosas, da vegetação exótica e do entalhamento do canal, é possível se aproximar do Tijuco Preto. As árvores de médio e grande porte fazem sombreamento, garantindo a regulação do microclima; pela ponte de acesso à outra margem se chega ao espaço utilizado para descanso e contemplação da água. É possível avistar grande diversidade de espécies de aves. A Figura 2 ilustra um comparativo do parque na sua instalação e atualmente.
