Rio de Janeiro, 22 a 24 de novembro de 2023

CAMINHABILIDADE E ACESSIBILIDADE DOS ESPAÇOS COLETIVOS SOB A ÓTICA DO PLANEJAMENTO URBANO SUSTENTÁVEL – O CASO DE UM SHOPPING CENTER

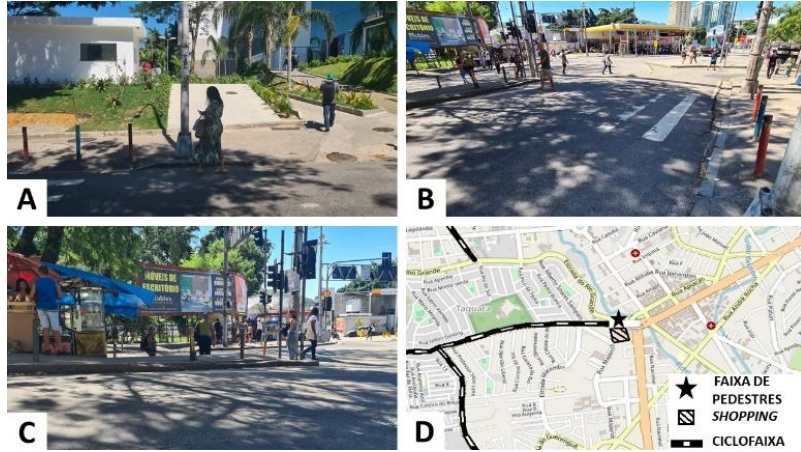
O bairro carece de ciclovias e ciclofaixas adequadas. A única ciclofaixa existente é unidirecional (Figura 2-D, Apêndice) e não cobre todo o bairro, forçando ciclistas a usarem vias para automóveis. Ela também não conecta diretamente ao shopping devido à ausência de uma rampa (Figura 2-C, Apêndice), afetando ciclistas e cadeirantes que usam transportes com parada próxima (Figura 2-D, Apêndice).

Figura 2 – Problemas nas calçadas: A) Calçada de acesso ao shopping com rampa de acesso; B) Faixa de pedestres que liga a calçada do shopping à calçada onde foi implantada a ciclofaixa; C) Calçada da ciclofaixa sem rampa de acesso; D) Mapa com ciclofaixas

No caso das rampas de acesso nas calçadas, manutenção e conservação da ciclofaixa, bem como a ampliação da malha cicloviária e a organização do comércio que ocupa parte da via, a administração do shopping poderia cobrar ações mais efetivas do poder público municipal, envolvendo, por exemplo, representantes de associações de moradores locais. Neste caso, as decisões passariam, também, pelo interesse da sociedade civil, o que seria o ideal, quando se fala em planejamento urbano.

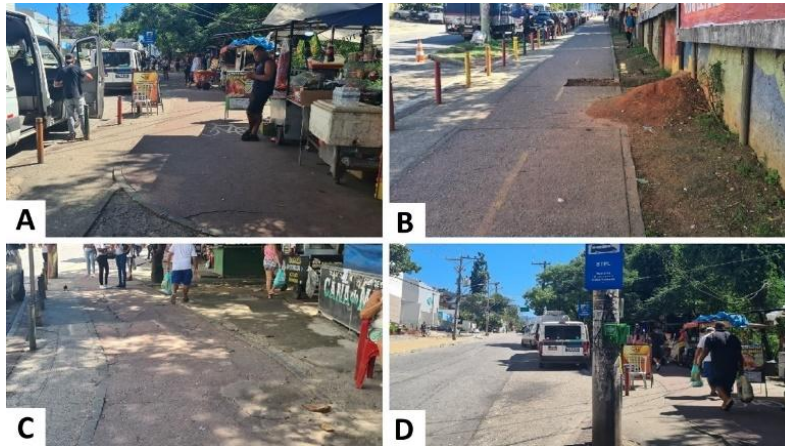
A ciclofaixa, especialmente perto do shopping, está em estado de abandono com trechos danificados e obstruídos por comerciantes, conforme Figuras 3-A, 3-b e 3C (Apêndice). Isso coloca em risco ciclistas e pedestres. Adicionalmente, a proximidade de uma parada de vans aumenta o perigo de atropelamentos. No entorno do shopping existem bicicletários, mas o do shopping, com apenas 16 suportes, é distante do acesso principal, levando ciclistas a usarem o espaço das motos, evidenciado na Figura 4 (Apêndice). Além de enfrentarem distâncias maiores, os ciclistas não possuem vias dedicadas, gerando conflito com veículos motorizados.

Figura 3 – Problemas na ciclofaixa: A) Barracas de venda de comida ocupando parte da ciclofaixa; B) Falta de manutenção e risco de acidente para ciclistas e pedestres; C) Falta de manutenção do piso da ciclofaixa; D) Ponto de parada de transportes alternativos

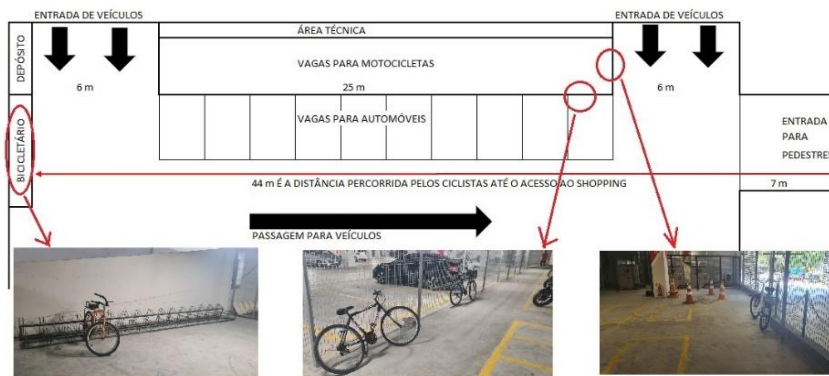
Figura 4 – Croquis de parte do estacionamento do shopping

Quanto ao bicicletário interno, uma solução seria designar uma parte do estacionamento de motos, mais próximo das lojas, para as bicicletas. Isso incentivaria tanto clientes quanto funcionários locais a optarem pelo transporte ativo, beneficiando a saúde dos trabalhadores e potencialmente reduzindo o absenteísmo.

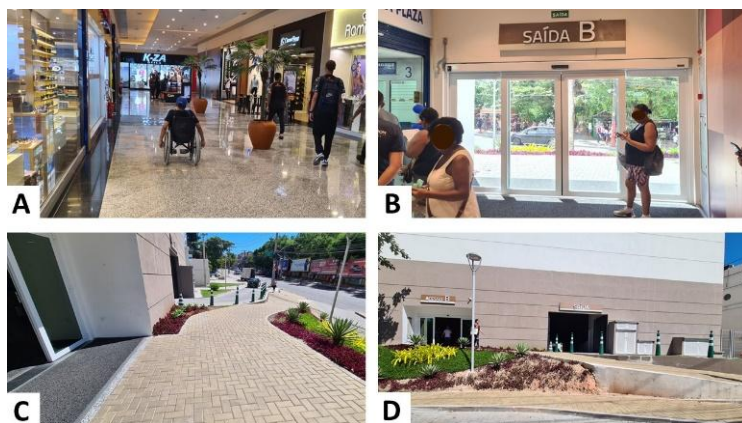
A NBR 9050 (ABNT, 2020) determina que os desníveis máximos de segmento de rampa devem ser de 1,50 m. No caso das duas rampas de acesso (Acesso A e Acesso B) do shopping, há um desnível de 1,80 m. Neste caso, ambos acessos desrespeitam a norma, dificultando o acesso de pessoas com mobilidade reduzida, principalmente os cadeirantes (Figura 7, Apêndice). Em visita ao local, foi verificado que um cadeirante não conseguiu subir a rampa sozinho, necessitando de ajuda de pessoas que passavam no local para que ele fosse empurrado para acessar a área interna do shopping, afetando sua autonomia.

A inclinação no caso de desnível máximo de 1,50 m para o segmento de rampa, segundo a NBR 9050 (ABNT, ANO), seria de 5%. Neste caso, a inclinação acima do permitido impede que cadeirantes realizem o acesso de forma independente.

Figura 7 – Acesso B para cadeirantes: A) Cadeira circulando internamente ao shopping; B) Acesso B (lateral) do shopping; C) Rampa de acesso (vista superior); D) Rampa de acesso (vista lateral)

Neste caso, a rampa de acesso deverá ser modificada alterando sua inclinação de modo que respeite a norma. Caso a obra não seja tecnicamente viável, uma solução alternativa seria a instalação de um equipamento com tecnologia assistiva que pudesse transportar o cadeirante pela rampa usando energia elétrica ou, em último caso, o shopping poderia deixar um funcionário de prontidão para auxiliar o cadeirante em eventual necessidade.
