SINGEURB
Simpósio Nacional de Gestão e Engenharia Urbana

Artigo Compacto

Uma análise sobre o índice pluviométrico e as obras de drenagem na região do canal do mangue (RJ)

An analysis of the pluviometric index and drainage works in the region of mangue waterway (RJ)

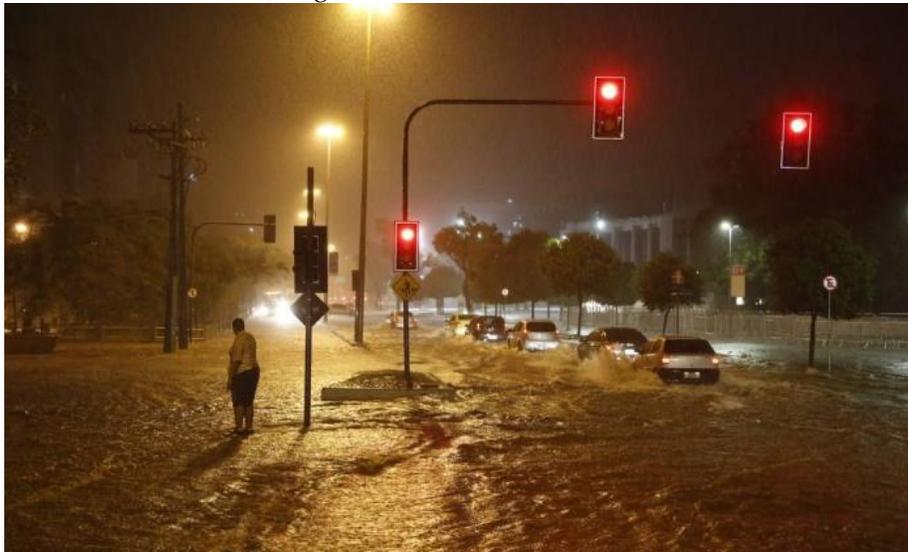
Figura 1: Avenida Maracanã.

Após a conclusão dos 3 reservatórios, e sem alteração aparente no regime de chuvas, a região continuou a ser afetada por inundações graves conforme as Figuras 1, 2 e 3, trazendo a percepção popular de que os projetos teriam sido insuficientes para a região.

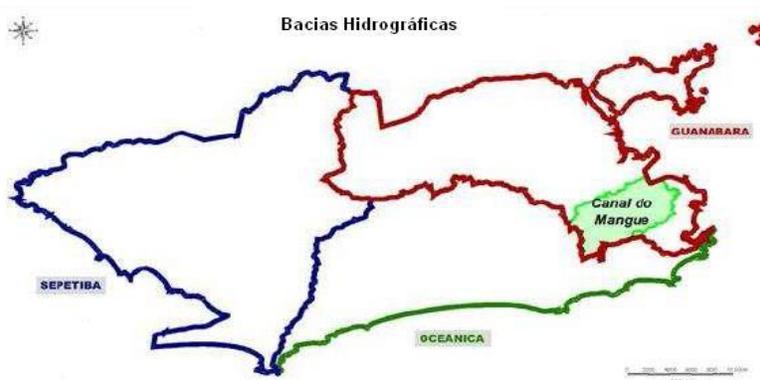
Figura 4: Bacias Hidrográficas da Cidade do Rio de Janeiro.

Os principais rios da bacia do Canal do Mangue são: Rios Maracanã, Joana, Trapicheiros, Comprido e Papa-Couve, cujas nascentes estão no maciço da Tijuca ou na serra do Engenho Novo e correm para o Canal do Mangue que por sua vez deságua na Baía de Guanabara. Uma das características da bacia é a ocorrência de maciços baixos e morros isolados nas baixadas. A configuração da topografia acaba por não facilitar o escoamento das águas pluviais, ocasionando diversas inundações na região em dias de chuva mais intensa. Na Figura 4 é possível observar a localização das bacias hidrográficas no estado.

De acordo com a Figura 11, observa-se as regiões do município do Rio de Janeiro, vulneráveis à elevação do nível do mar, e com dados projetados até 2080 as localidades em vermelho estão sujeitas a marés de até 96 cm, as em amarelo estão sujeitas a marés de até 144 cm e as beges que estão sujeitas a 177cm (GEO-RIO, 2020), assim podemos concluir que a região do Canal do Mangue não é vulnerável às alterações das marés de forma direta, contudo, após a realização da obra do Piscinão da Praça da Bandeira levantou-se a preocupação de ela ser indiretamente afetada com as mudanças do nível do mar, devido ao fato de que as águas captadas no piscinão são lançadas na Baía de Guanabara pelo Rio Joana, esta visualização pode ser vista no mapa da Figura 4.

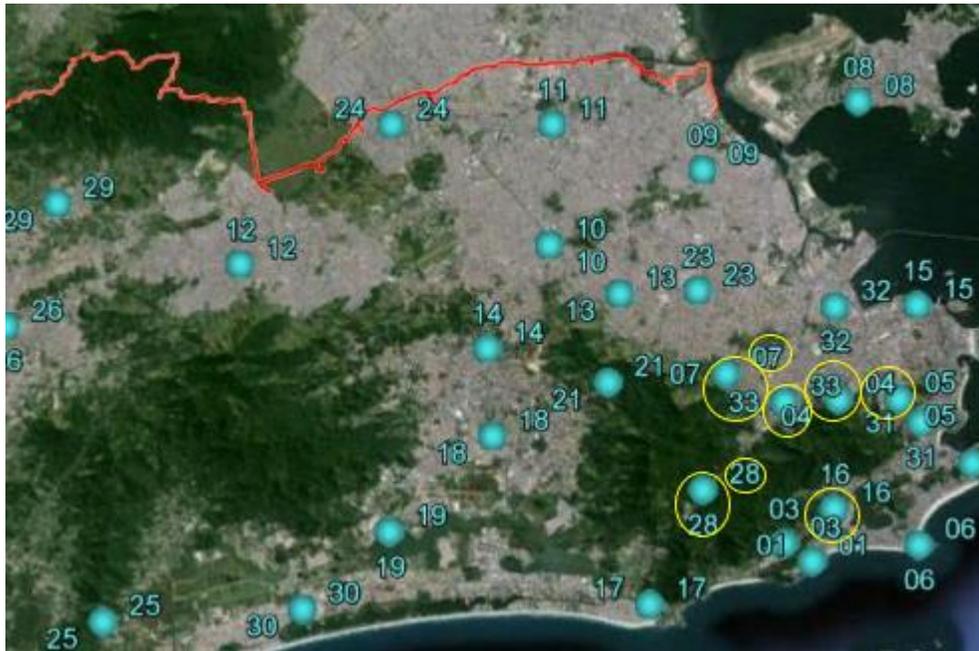
Figura 5: Localização das 33 Estações Telepluviométricas do Sistema Alerta Rio no município do Rio de Janeiro e as 4 Estações estudadas.

O Alerta Rio é o sistema de alerta de chuvas intensas e de deslizamentos em encostas da cidade do Rio de Janeiro. Foi criado em 25 de setembro de 1996 (Decreto No 15142) e desde então é gerenciado pela Fundação GEO-RIO, com o objetivo de emitir boletins de alerta à população sempre que houver previsão de chuvas intensas que possam gerar inundações de vias públicas e/ou acidentes geotécnicos em encostas (deslizamentos). Na Figura 5 observa-se a disposição das estações telepluviométricas no município do Rio de Janeiro.

Pode-se observar nas figuras a seguir diversas análises das estações da Tijuca, Grajaú, Alto da Boa Vista e Tijuca/Muda, a escolha das estações para análise foram baseadas nas suas localizações e área de contribuição para o Canal do Mangue.

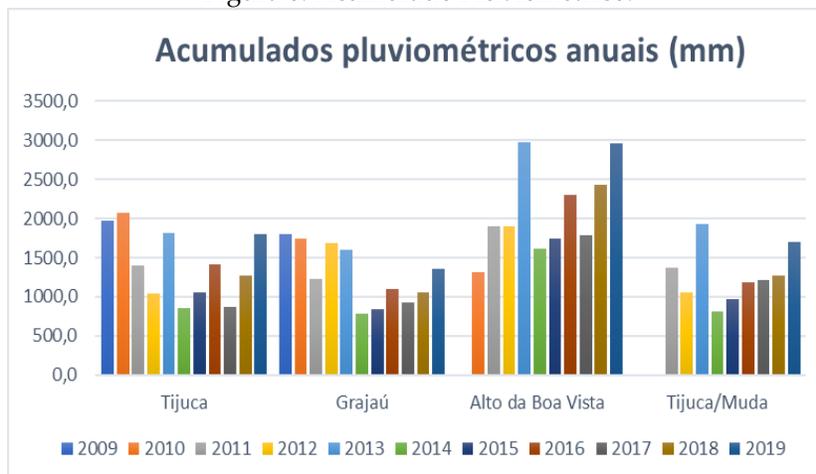
Figura 6: Acumulado Pluviométrico.

Assim procurou-se ter informações sobre os acumulados pluviométricos anuais que mostram o volume de chuva em cada um dos quatro pontos escolhidos para análise, como pode ser visto pela Figura 6 não há um extremo em cada um dos quatro locais de medição que não tenha ocorrido em anos anteriores, o que nos faz perguntar qual outros fatores contribuem para as inundações além de chuvas fortes. Já as Figura 7 de máximas mensais mais críticas, Figura 8 de máxima em 24h ou e Figura 10 de máxima em chuvas de 1h, permitem que sejam realizadas uma completa leitura da contribuição das chuvas na bacia do Canal do Mangue, quanto a intensidade da chuva e períodos mais críticos para a bacia, como também a contribuição das chuvas para a ocorrência de inundações.
